Accident du planeur ROLLADEN SCHNEIDER - LS4 - A immatriculé F-CLMF

survenu le 25 juin 2021
à Vinon-sur-Verdon (83)

Perte d'altitude après le largage en remorqué, heurt avec la végétation

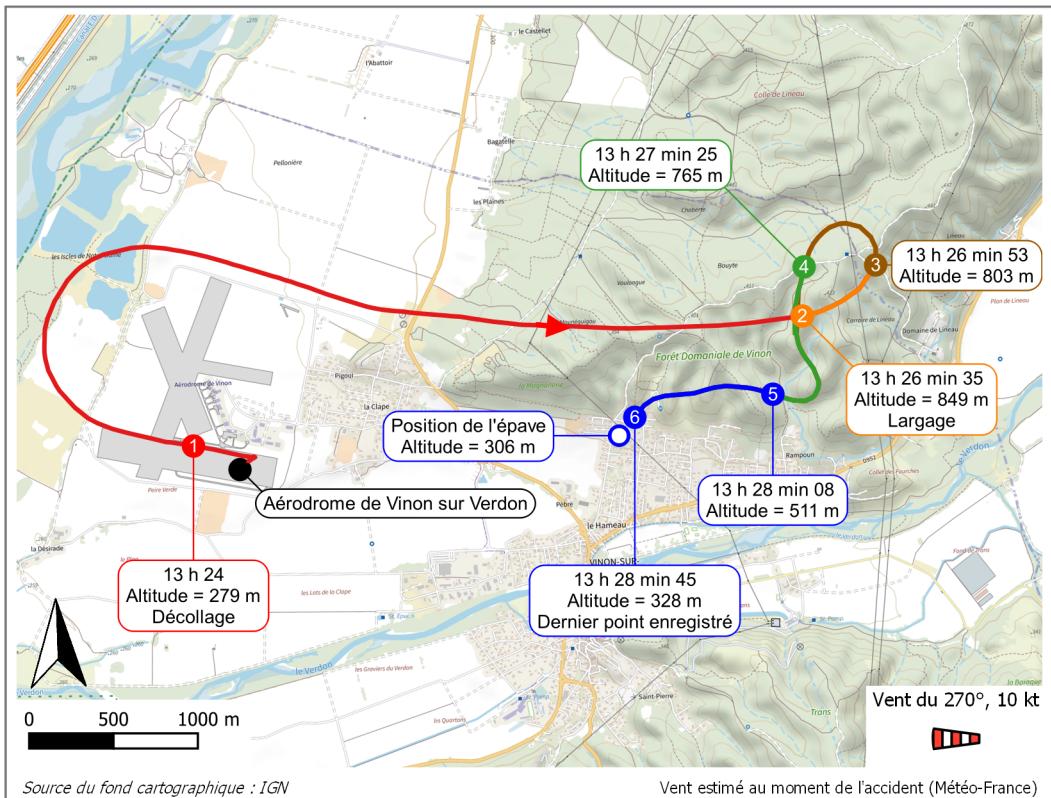
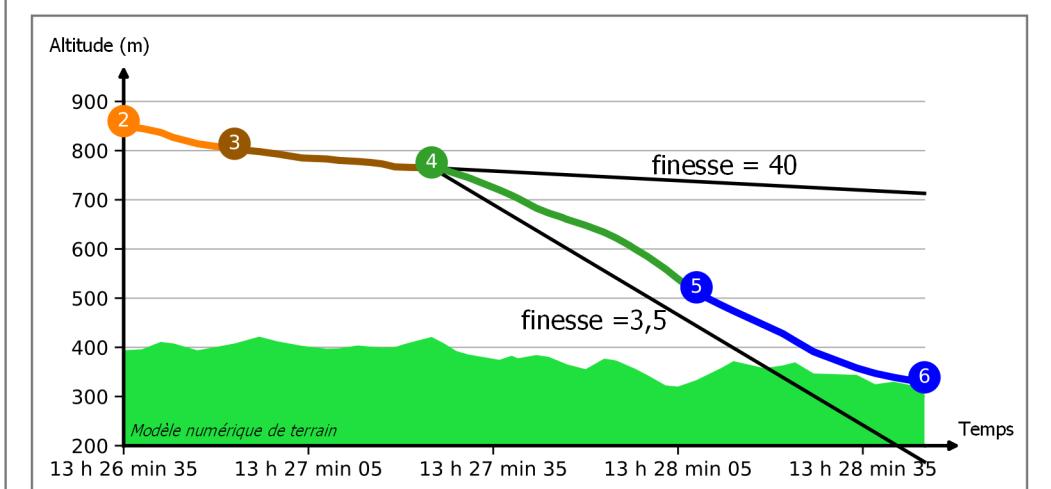
Figure 1 : Trajectoire du vol de l'accident

Le pilote décolle vers 13 h 25 en remorqué depuis la piste 28 de l'aérodrome de Vinon (83) (voir [Figure 1](#), point ①). L'attelage se dirige ensuite vers la zone de largage des planeurs située sur une colline localisée à l'est de l'aérodrome et au nord de la commune de Vinon-sur-Verdon. En arrivant sur la zone de largage, le pilote du planeur largue le câble de remorquage à 850 m d'altitude environ (Voir [Figure 1](#), point ②), en local de l'aérodrome⁽³⁾, et réalise une spirale à gauche pour trouver des ascendances (Voir [Figure 1](#), point ③). L'altitude du planeur diminue durant cette manœuvre⁽⁴⁾. Alors que le planeur se trouve à une altitude de 765 m (Voir [Figure 1](#), point ④), le taux de chute de celui-ci augmente brusquement jusqu'à -6 m/s. Le pilote poursuit vers le sud en accélérant jusqu'à 100 km/h pour passer la colline puis, vers 13 h 28 vire vers l'ouest en direction de l'aérodrome pour tenter de revenir atterrir en piste 28 (Voir [Figure 1](#), point ⑤).

Trajectoire du F-CLMF issue des données de l'OGN (Open Glider Network):

- Du début du remorquage au largage
 - Taux de chute moyen de -2,8 m/s et finesse apparente de 12
 - Taux de chute moyen de -1,3 m/s et finesse apparente de 19
 - Taux de chute moyen de -6 m/s et finesse apparente de 5
 - Taux de chute moyen de -5,1 m/s et finesse apparente de 5
- Les temps sont indiqués en heure locale

La finesse du planeur observée à l'issue de la recherche d'ascendances est compatible avec celle d'un planeur de même type avec les aérofreins complètement sortis. De plus, les informations collectées ne mettent pas en évidence de phénomène aérologique pouvant expliquer le taux de chute continûment élevé du planeur. Une confusion de commandes par le pilote est donc le scenario le plus probable.

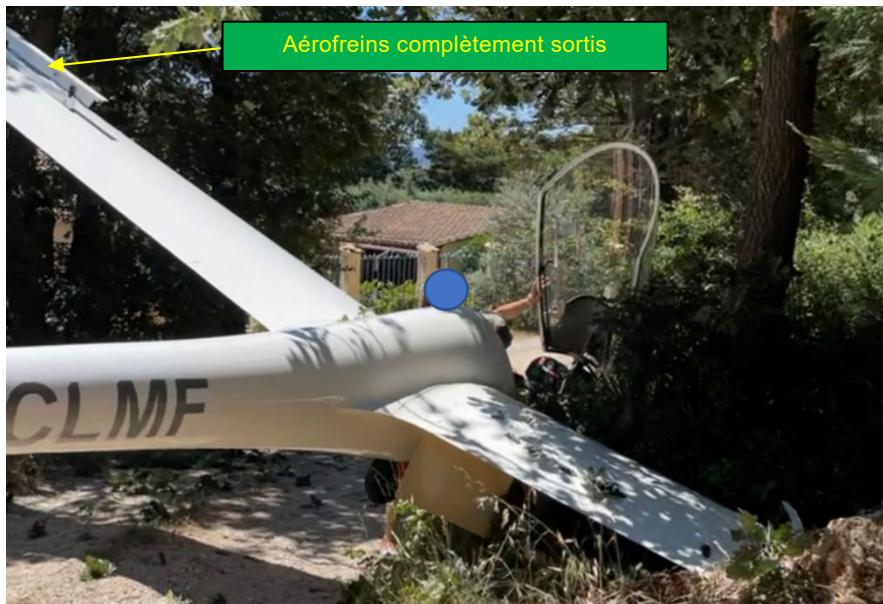
Figure 2 : Position du planeur juste après l'accident

Le planeur se trouve à environ deux kilomètres du seuil de la piste 28. Il repose sur la partie avant du fuselage et sur l'aile droite qui s'est rompue à environ 1,5 m de son emplanture, consécutivement à l'impact avec un tronc d'arbre. Les photos des primo-intervenants montrent que le train d'atterrissage est sorti et que les aéofreins sont complètement sortis sur l'aile gauche et partiellement sortis sur l'aile droite (voir Figure 2).

L'examen du planeur réalisé par le BEA le 8 juillet 2021 a montré que la commande des aéofreins était continue avant l'accident. Le démontage du planeur n'ayant pas été réalisé en présence du BEA, le fonctionnement de la commande des aéofreins n'a pas pu être vérifié dans son intégralité. Le système de verrouillage de la commande des aéofreins situé dans le caisson de fuselage arrière (correspondant à la position « aéofreins fermés ») et la commande du train d'atterrissage étaient fonctionnels.

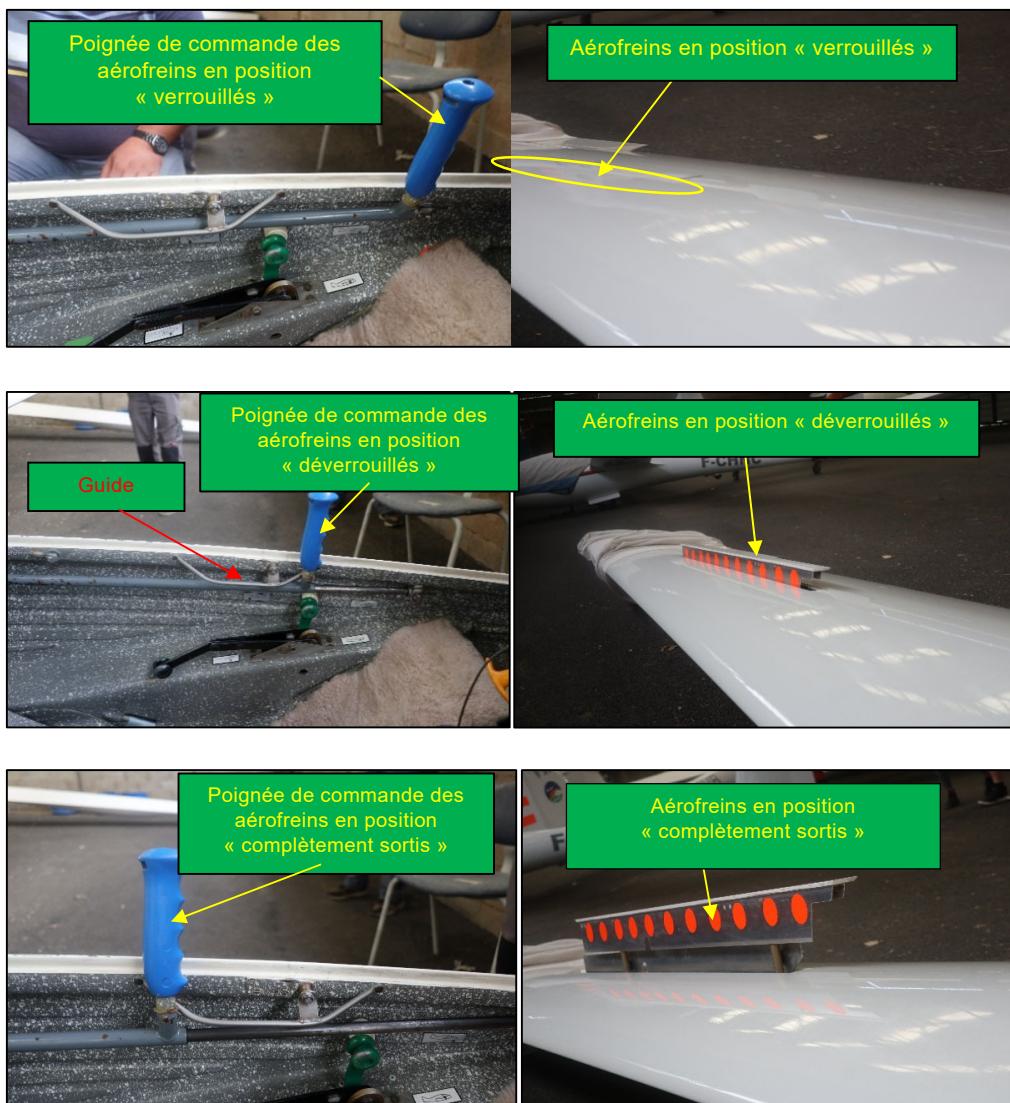
Figure 3 : Positions de la commande des aéofreins

Le levier (de couleur bleue) est situé à gauche à l'intérieur de l'habitacle. En butée avant, la commande est verrouillée et les aéofreins rentrés⁽⁵⁾. Au moment du verrouillage de la commande, des ressorts situés à l'intérieur de chaque aéofrein permettent de maintenir celui-ci plaqué sur l'extrados de l'aile. Deux pictogrammes conformes au manuel de vol étaient présents dans l'habitacle pour identifier les positions correspondantes du levier. Des disques rouges sur les aéofreins permettent d'alerter visuellement le pilote de leur déploiement. Pour déverrouiller la commande, il faut tirer celle-ci vers l'arrière avec un certain effort ; les aéofreins sortent alors partiellement (disques rouges visibles en partie). Pour les sortir complètement, il faut continuer à tirer sur la commande qui se décale en glissant le long d'un guide, pour éviter toute interaction avec la commande de largage de la verrière (voir Figure 3).

Le chef-pilote de l'AAVA explique que sur un planeur de type LS4, lorsque les aéofreins sont déverrouillés en vol, ils ne sortent partiellement que sous facteur de charge négatif et rentrent tout seuls si le pilote lâche le levier de la commande. Lorsqu'ils sont complètement sortis, ils ne rentrent pas sans une action manuelle du pilote vers l'avant sur le levier pour effacer le guide. Il ajoute que lorsque les aéofreins sont complètement sortis, la vitesse verticale du planeur est d'environ - 8 m/s (soit une finesse de 3,5 environ à 100 km/h de vitesse horizontale).

Ainsi, après le largage du câble, au moment de vouloir rentrer le train d'atterrissage, le pilote a très probablement manipulé la commande des aérofreins au lieu celle du train d'atterrissage.

Il a alors positionné la commande des aérofreins en arrière sur la position « aérofreins sortis ». Constatant un taux de chute anormalement élevé, il a supposé que le planeur était entré dans une masse d'air descendante. Il s'est focalisé sur la dégradation importante des performances du planeur et n'a pas vérifié la position des deux leviers, ni celle des aérofreins sur l'extrados des ailes.

Plus spécifiquement, un article abordant la problématique de la confusion de commande a été publié par la FFVP dans le [numéro 50 du magazine « Planeur info »](#) durant le 3^{ème} trimestre 2015 afin de sensibiliser les pilotes à ce risque et leur permettre de mettre en place des barrières de sécurité pour se prémunir de toute erreur de ce type. Il y est en particulier recommandé de vérifier visuellement la position d'une commande devant être manœuvrée avant d'effectuer toute action sur celle-ci. Face à une situation anormale, notamment une dégradation subite du taux de chute à la suite d'une action sur une commande (manœuvre supposée du train d'atterrissement ou des aérofreins), il est également recommandé de vérifier que c'est la bonne commande qui a été manipulée.

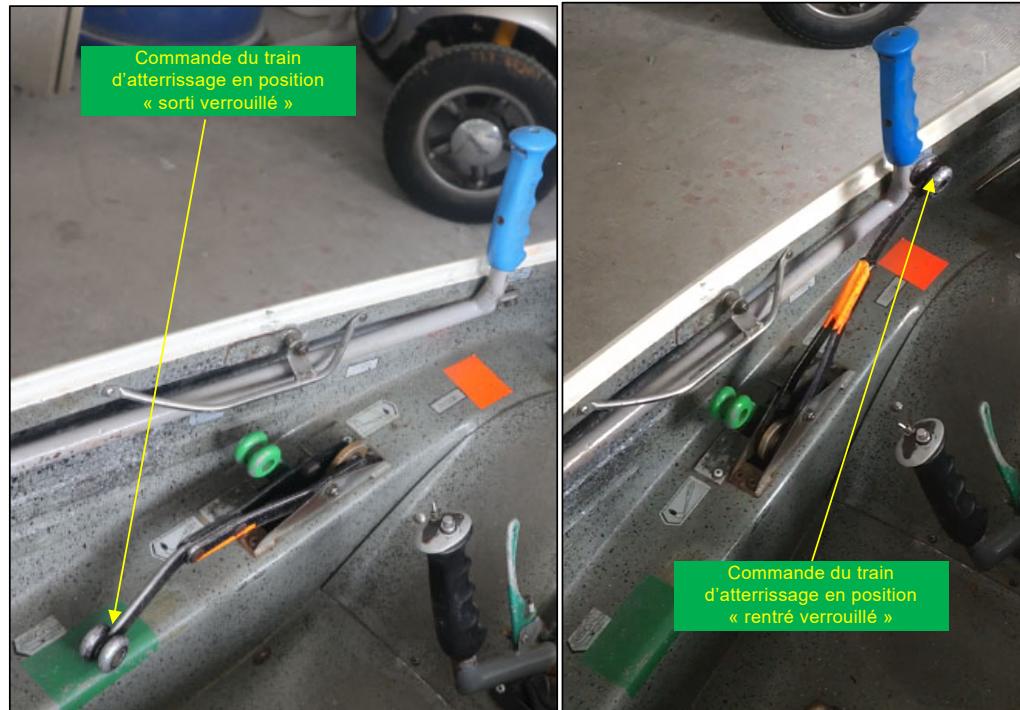
Figure 4 : Positions de la commande du train d'atterrissage

Le manuel de vol du constructeur précise que lorsque le levier est en position plein avant, le train est rentré et verrouillé ; lorsque le levier est en position plein arrière, le train est sorti et verrouillé. Le manuel de vol du F-CLMF utilisé au sein de l'AAVA décrit le fonctionnement de la commande du train d'atterrissage de manière erronée en indiquant le contraire. Toutefois, deux pictogrammes conformes aux indications du manuel de vol constructeur étaient présents dans l'habitacle du F-CLMF pour rappeler les deux positions du train d'atterrissage et des étiquettes de couleur verte et orange avaient été ajoutées par l'AAVA pour éviter toute confusion⁽⁶⁾ (voir Figure 4).

⁽⁶⁾ Étiquette verte à l'arrière pour la position train sorti, orange à l'avant pour la position train rentré.

Il déclare ne pas avoir reçu de briefing sur le LS4 car il avait déjà volé sur ce type de planeur. Il explique qu'il n'avait pas lu le manuel de vol du planeur. Il n'a donc pas été perturbé par la description erronée de la commande de train d'atterrissement dans le manuel de vol (voir §[2.2.2](#)).
