## Accident de l'ULM pendulaire LA MOUETTE - ORYX (P) identifié 31RS

survenu le 29 juillet 2021  
au Fousseret (31)

### Perte de contrôle après le décollage, collision avec le sol

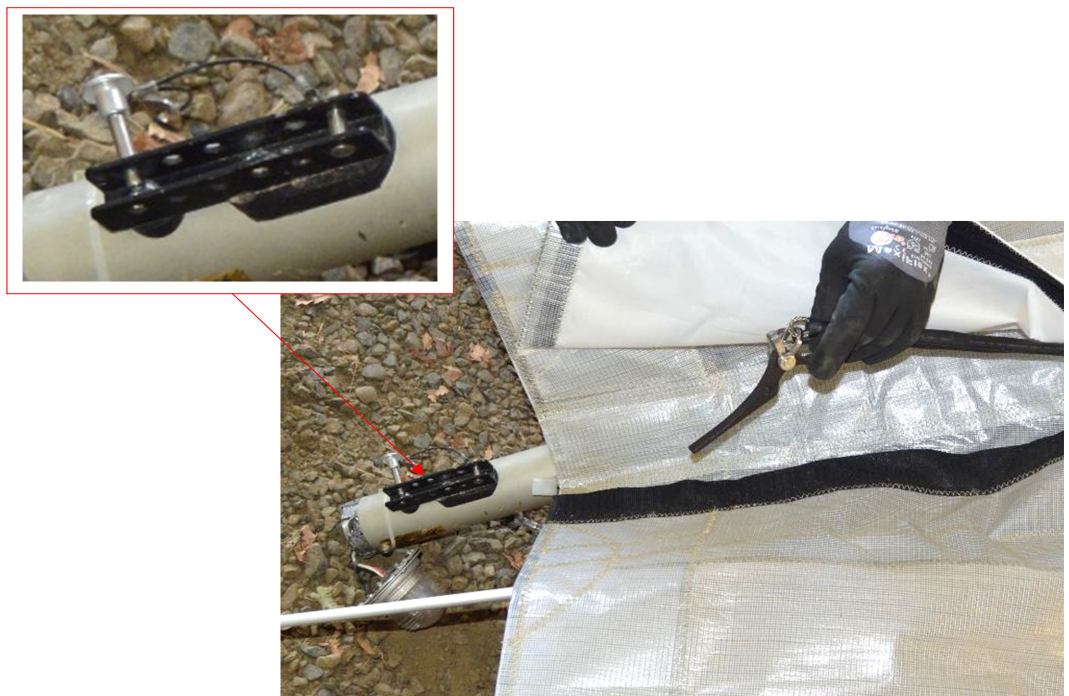
Figure 4 : Dispositif d'étarquage tel que retrouvé sur l'aile

La transversale n'est pas étarquée. Le crochet n'est pas en place dans l'étrier arrière. Les composants du dispositif d'étarquage ne sont pas endommagés. La broche à bille, assurant la fixation du crochet dans l'étrier, est partiellement engagée dans le perçage 6D (voir [Figure 2](#)). Cette position ne permet pas de maintenir en position le dispositif d'étarquage.

Quelques jours avant l'accident, le pilote a réalisé une opération de maintenance visant à remplacer une latte de l'aile droite. Pour y parvenir, il a manipulé le dispositif d'étriquage arrière de l'aile. Il est vraisemblable qu'il n'a pas déposé l'aile du chariot. Après le remplacement de la latte, lorsqu'il a procédé à l'étriquage, il n'a pas remis en position le crochet et la broche à bille.

- Un contrôle visuel malaisé du fait de la hauteur de la voile, montée sur le chariot, qui ne permettait pas de détecter le positionnement erroné de la broche à bille sur l'étrier.

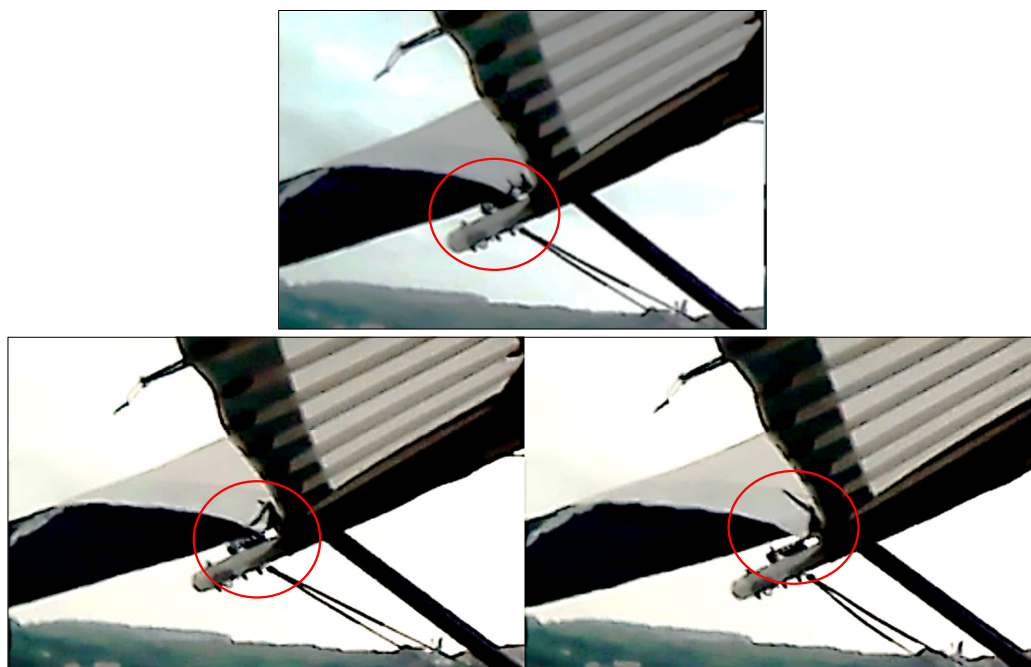
Figure 5 : Dispositif d'étauquage au temps T non en place (extrait de la vidéo)

La figure 5 illustre, image par image, le déplacement du crochet d'étauquage dont on voit le levier partir vers l'avant.

T-20 s	Le pilote met en puissance, l'ULM accélère ❶.
T-12 s T-1 s	L'accélération semble normale lors de la course au décollage, l'ULM décolle et monte, la montée initiale ne présente pas de fait marquant.
T T+5 s	L'aile se déforme et se replie très brusquement ❷, le chariot oscille (balancement sous la voile), le pilote perd le contrôle, l'ULM commence à descendre rapidement vers le sol, le régime moteur est constant. Lors de la déformation de l'aile, le crochet n'est pas en position dans l'étrier arrière.
T+6 s	Le chariot entre en collision avec le sol ❸.

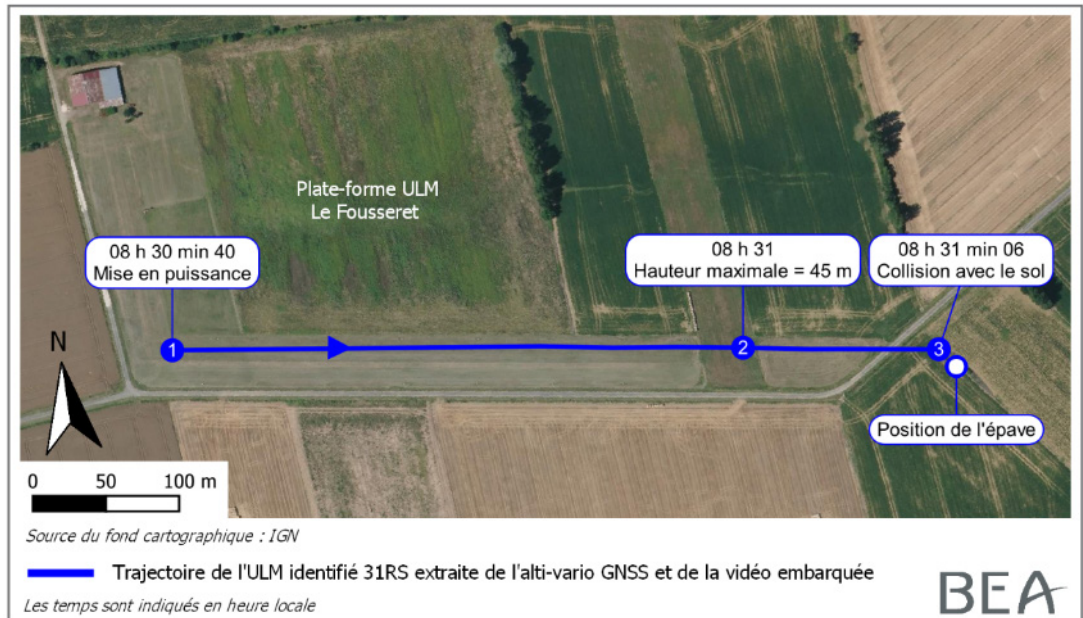
Figure 6 : Trajectoire du 31RS

Le pilote s'aligne puis roule environ 200 m sur la piste 10 en herbe (380 x 40 m) avant de décoller. L'ULM monte à 45 m de hauteur puis redescend régulièrement jusqu'au sol, toujours dans l'axe de piste. Il percute le sol environ 170 m après l'extrémité de la piste puis rebondit avant de finir sa course dans la végétation à quelques mètres du point d'impact.

Lors du premier vol après cette opération, alors que le dispositif d'étriquage arrière n'est pas en position, le pilote décolle à bord du 31RS et s'élève à une hauteur de 45 m. Les efforts exercés par l'air sur les bords d'attaque de l'aile conduisent à son repliement partiel. Le chariot oscille puis l'ULM descend rapidement. Le pilote tente de pousser sur la barre de contrôle mais ne parvient pas à contrôler la chute. L'ULM percute le sol.
