## Accident du planeur autonome SPORTINE AVIACIJA - LAK17 - B FES/JET MINI immatriculé LY-GRO

survenu le 2 août 2021  
à Serres-La Bâtie Montsaléon (05)

### Perte de contrôle lors d'une ressource à l'atterrissement par vent arrière, collision avec le sol

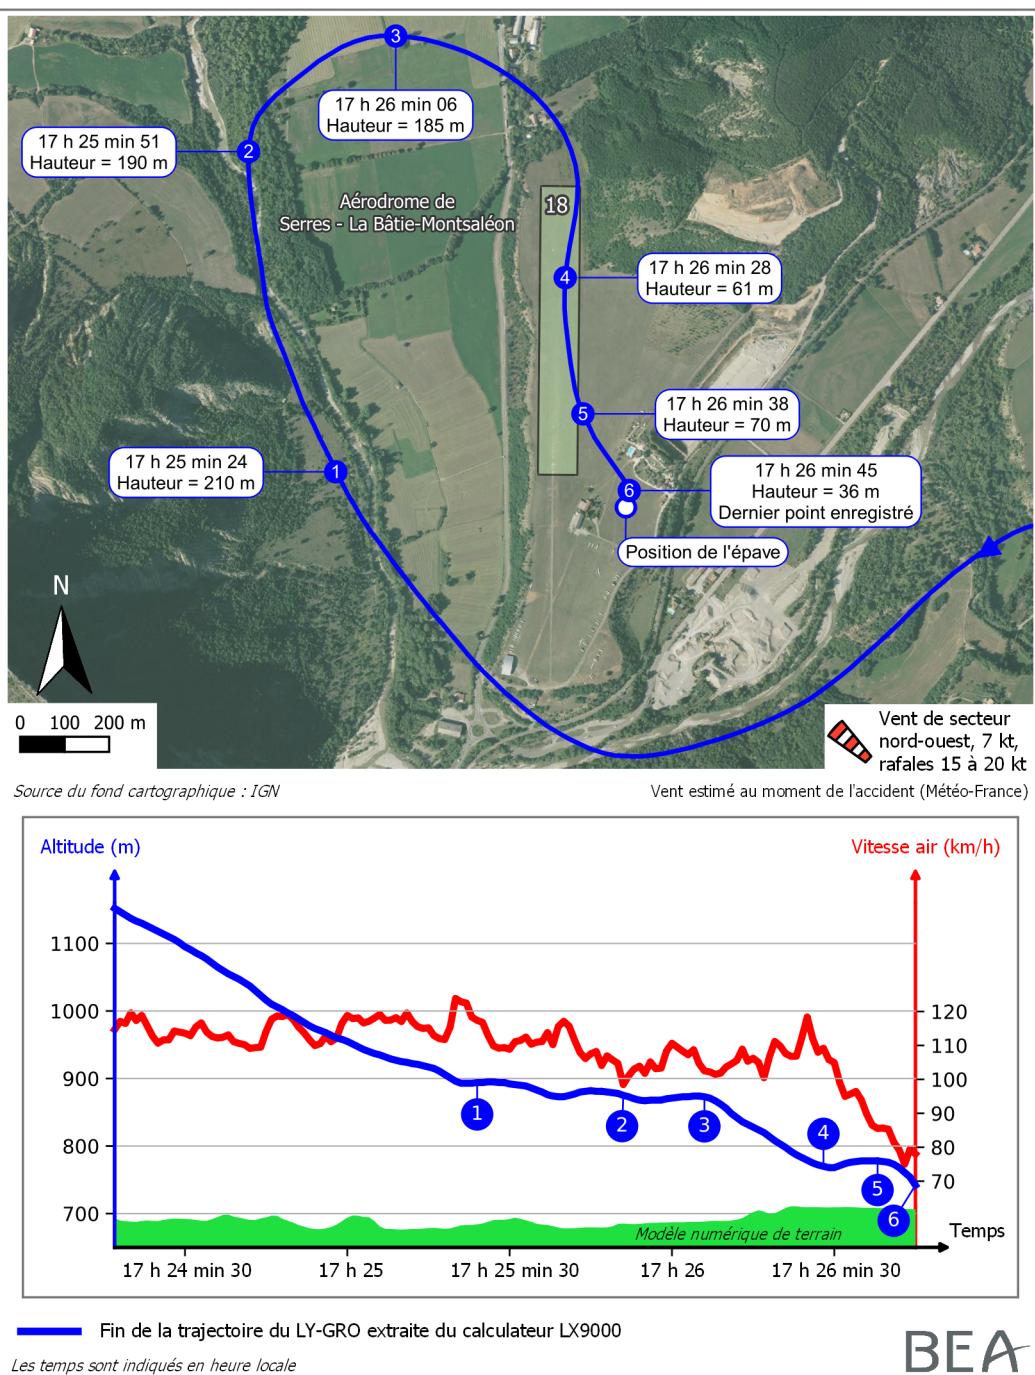
Le pilote décolle vers 15 h de l'aérodrome de Serres-La Bâtie Montsaléon en direction du Pic de Bure. À son retour, vers 17 h, il spirale au sud-est de l'aérodrome pour perdre de l'altitude. Il s'intègre en début de branche vent arrière pour la piste 18 à une hauteur d'environ 200 m (voir [Figure 1](#), point ①). Il vire à droite (voir [Figure 1](#), ②) puis poursuit la descente (voir [Figure 1](#), ③) pour intercepter l'axe de piste et le plan d'approche finale. Le taux de descente augmente jusqu'à 5 m/s et la vitesse air du planeur de 100 à 120 km/h<sup>(2)</sup>. Le pilote corrige la trajectoire après avoir dépassé l'axe de piste. Le planeur se trouve alors aligné sur l'axe de piste, à une hauteur de 60 m, 200 m au delà du seuil de piste 18 (voir [Figure 1](#), ④), avec une vitesse air de 110 km/h. Dix secondes plus tard, le planeur dévie à gauche de la piste tandis que son altitude augmente. Lors de cette prise d'altitude, la vitesse air chute de 110 à 85 km/h (voir [Figure 1](#), ⑤). Un ami du pilote voit le planeur effectuer des mouvements de roulis à gauche et à droite, avant de partir en autorotation et entrer en collision avec le sol.

Figure 1 : Trajectoire de la fin du vol de l'accident

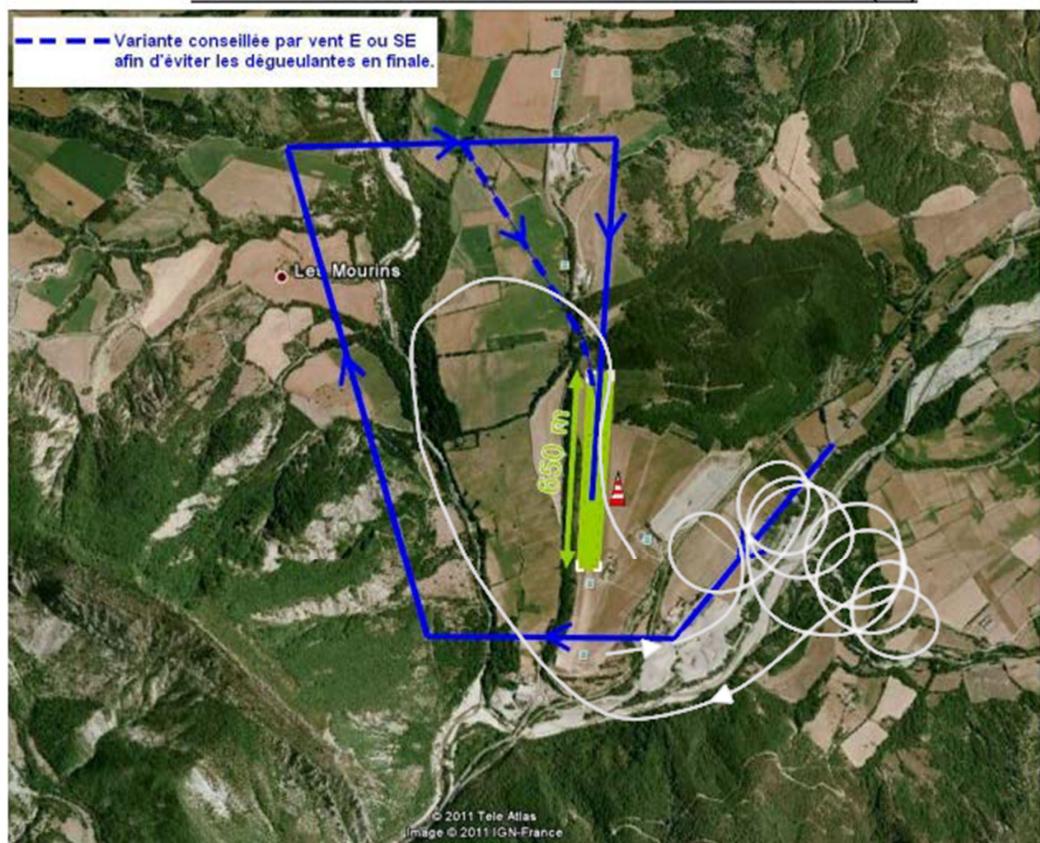
La figure 3 ci-dessous illustre le circuit d'intégration conseillé par le club pour l'atterrissement en piste 18. La représentation de la trajectoire du vol de l'accident montre que la branche vent arrière n'était pas suffisamment éloignée de la piste et que le virage en étape de base a été prématuré.

Figure 3 : Circuit d'intégration piste 18 recommandé dans le livret de bienvenue du centre de vol à voile Eagles Alpine Soaring Academy (en bleu) et trajectoire du LY-GRO (en blanc)
