**Incident grave
du planeur ROLLADEN SCHNEIDER - LS8-18
immatriculé D-4776
et du planeur SCHEMPP HIRTH Ventus 1A
immatriculé D-5063**
survenu le 5 août 2021
à Montluçon Guéret (23)

**Collision en vol entre deux planeurs,
atterrissage d'urgence, lors d'un vol d'entraînement
à une compétition**

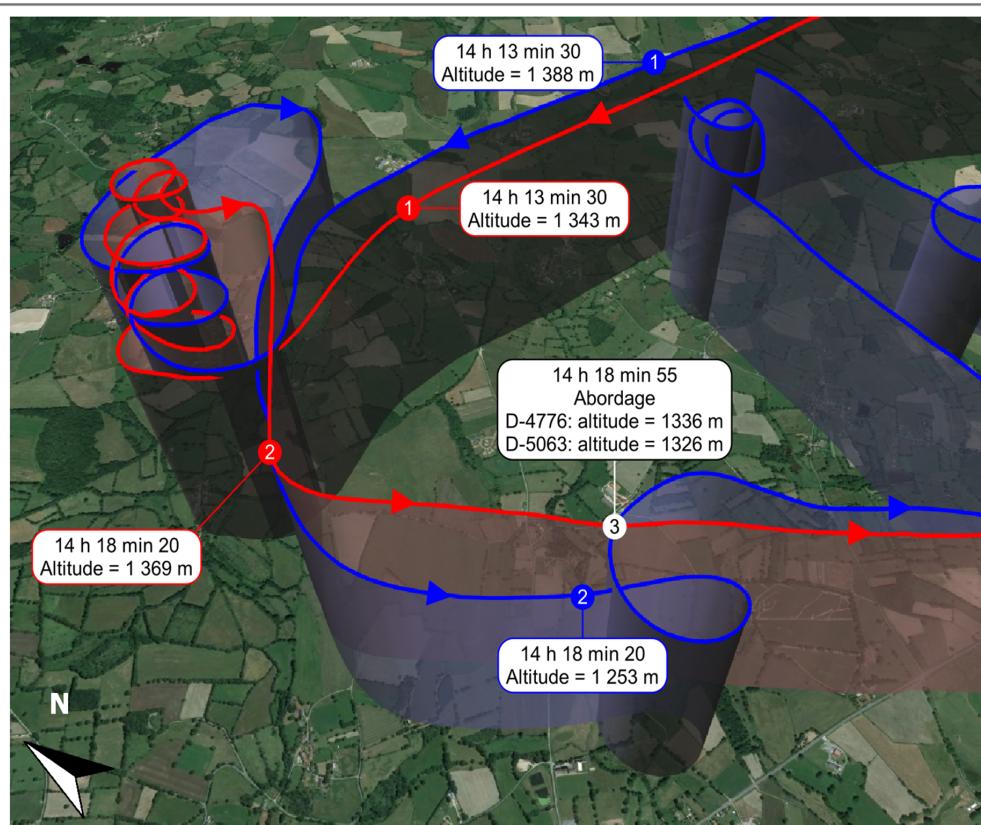
Trajectoires des planeurs

La cartographie ci-dessous présente les évolutions autour de la collision.

Au moment de la collision, les vitesses sol estimées à partir des données GNSS étaient de 116 km/h pour les deux planeurs.
