Accident de la montgolfière KUBICEK Balloons BB45Z immatriculé F-HAOX survenu le 31 août 2021 à Saint-Germain-Laval (42)

Atterrissage dur, rebond, basculement de la nacelle, blessure d'une passagère, lors d'un vol touristique

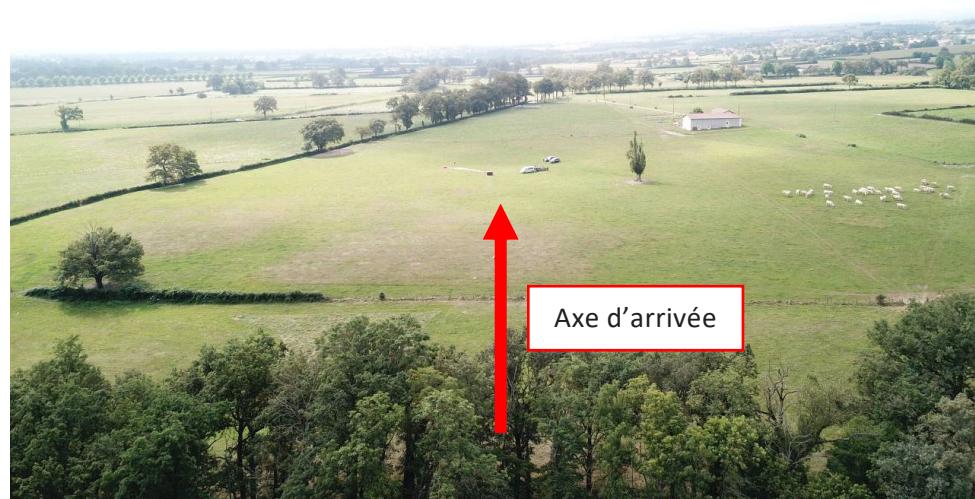
Il choisit pour l'atterrissement un grand pré bordé par une haie d'arbres de cinq à dix mètres de hauteur, qu'il approche par le nord. Il informe les passagers du risque d'atterrissement dur et leur demande d'adopter la position de sécurité dont il a fait la démonstration au début du vol. Lors de l'atterrissement, après avoir survolé les arbres, la nacelle heurte durement le sol et rebondit. La nacelle se couche lors du second contact avec le sol et traîne sur une trentaine de mètres avant de s'immobiliser environ 80 m après la haie. Une passagère a la jambe fracturée.

Figure 1 : Photo du site de l'accident

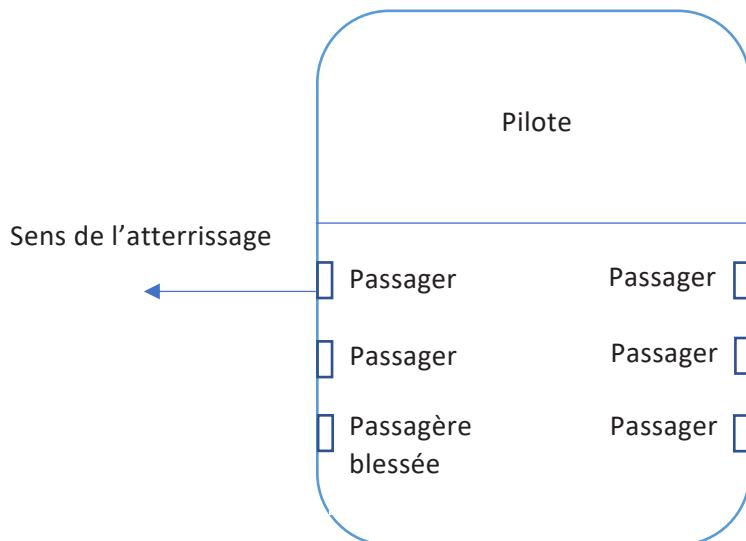
Lors du vol de l'événement, les six passagers et le pilote étaient positionnés comme sur la figure 2 ci-dessous. Les passagers se tenaient face aux parois de la nacelle. Trois d'entre eux, dont la passagère blessée, étaient donc positionnés face à l'atterrissement, et les trois autres dos à l'atterrissement. Cette configuration était celle préconisée par le manuel de vol.

Figure 2 : Schéma de la configuration de la nacelle lors du vol de l'accident

- L'impossibilité pour une partie des passagers d'adopter la position de sécurité recommandée par la DGAC, dos à l'atterrissage, du fait de la configuration de la nacelle (non compartimentée) ;
- L'âge de la passagère dont le pilote n'avait pas connaissance avant le décollage et qui la rendait plus vulnérable. Sa fragilité au niveau des os n'avait par ailleurs pas été mentionnée.

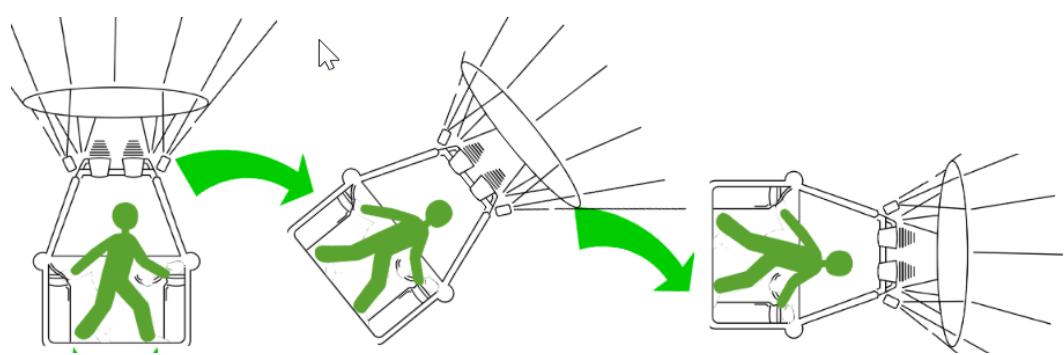
En 2018, la Direction générale de l'Aviation civile (DGAC) a publié des [consignes de sécurité pour la mise en œuvre et l'exploitation de ballons à air chaud](#). Celui-ci contient une figure qui présente les consignes pour un atterrissage avec une nacelle non compartimentée. Il y est précisé de, s'il y a suffisamment de place, tourner le dos au sens de l'atterrissement, ou sinon, de se placer de côté, face à la trajectoire. La DGAC a l'intention de consulter la Fédération Française d'Aérostation (FFAé) pour obtenir leur avis sur la bonne pratique de sécurité et de modifier le guide, le cas échéant.

Figure 3 : Illustration de la position à adopter dans une nacelle non compartimentée, issue des consignes de sécurité publiées par la DGAC

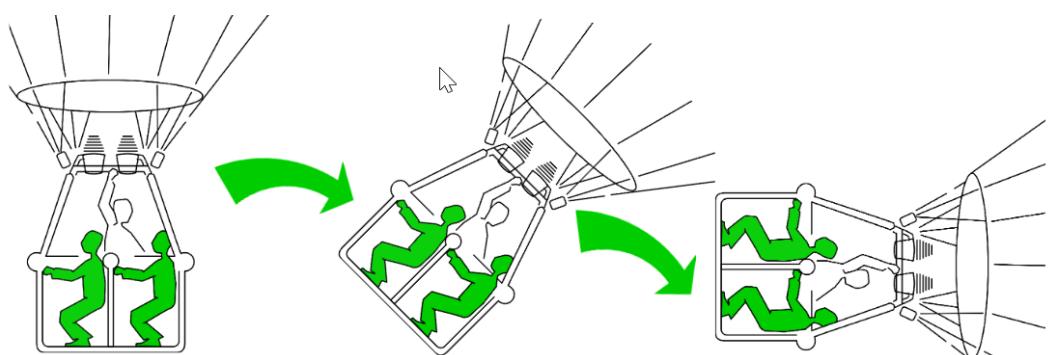
Les consignes recommandent, dans le cas d'une nacelle compartimentée, de tourner le dos au sens de l'atterrissement (voir Figure 4).

Figure 4 : Illustration de la position à adopter dans une nacelle compartimentée, issue des consignes de sécurité publiées par la DGAC
