Accident du planeur DG500 ELAN TRAINER immatriculé F-CILE

survenu le 7 septembre 2021
à Saint-Sulpice-des-Landes (35)

Inclinaison de l'aile lors du roulement au décollage par treuillage, largage du câble, collision avec un obstacle au sol, en instruction

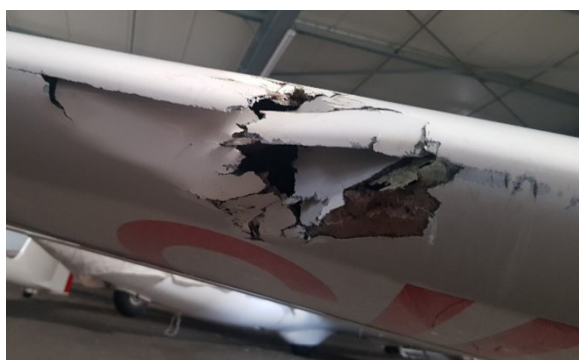
Figure 2 : Dommages sur le bord d'attaque de l'aile gauche

Lors du roulement au décollage au treuil, l'aile gauche est entrée en contact avec le sol une dizaine de mètres après que l'assistant en bout d'aile l'a lâchée, probablement en raison d'une action insuffisante aux ailerons pour contrer l'effet d'une rafale de vent venant de la droite. Le pilote, en stage FI(S), qui avait déjà sa main sur la poignée de largage, a immédiatement largué le câble. Cette action a permis d'éviter le départ en cheval de bois ou en *Cartwheel*. La trajectoire du planeur a dévié vers la gauche et le planeur est sorti de piste latéralement. En raison de la vitesse atteinte lors du roulement au décollage et de la proximité d'une clôture, les actions du pilote pour contrer la déviation de trajectoire vers la gauche n'ont pas permis d'éviter la collision de l'aile gauche avec cette clôture.

Le placement de la main du pilote sur la poignée de largage du câble, juste avant la mise en tension du câble, que ce soit lors d'une treuillée ou en remorqué, facilite l'interruption du décollage dès la détection de l'impossibilité de maintenir les ailes à l'horizontale dans une phase de vol très dynamique et brève. Cette recommandation figure en bas du verso de la check-list actions vitales avant décollage « CRIS » standardisée au niveau de tous les clubs de la FFVP⁽³⁾.
