Incident grave de l'avion AIRBUS A320

Immatriculé **9H-EMU**

Survenu le 23 mai 2022

En approche vers l'aéroport Paris-Charles de Gaulle (95)

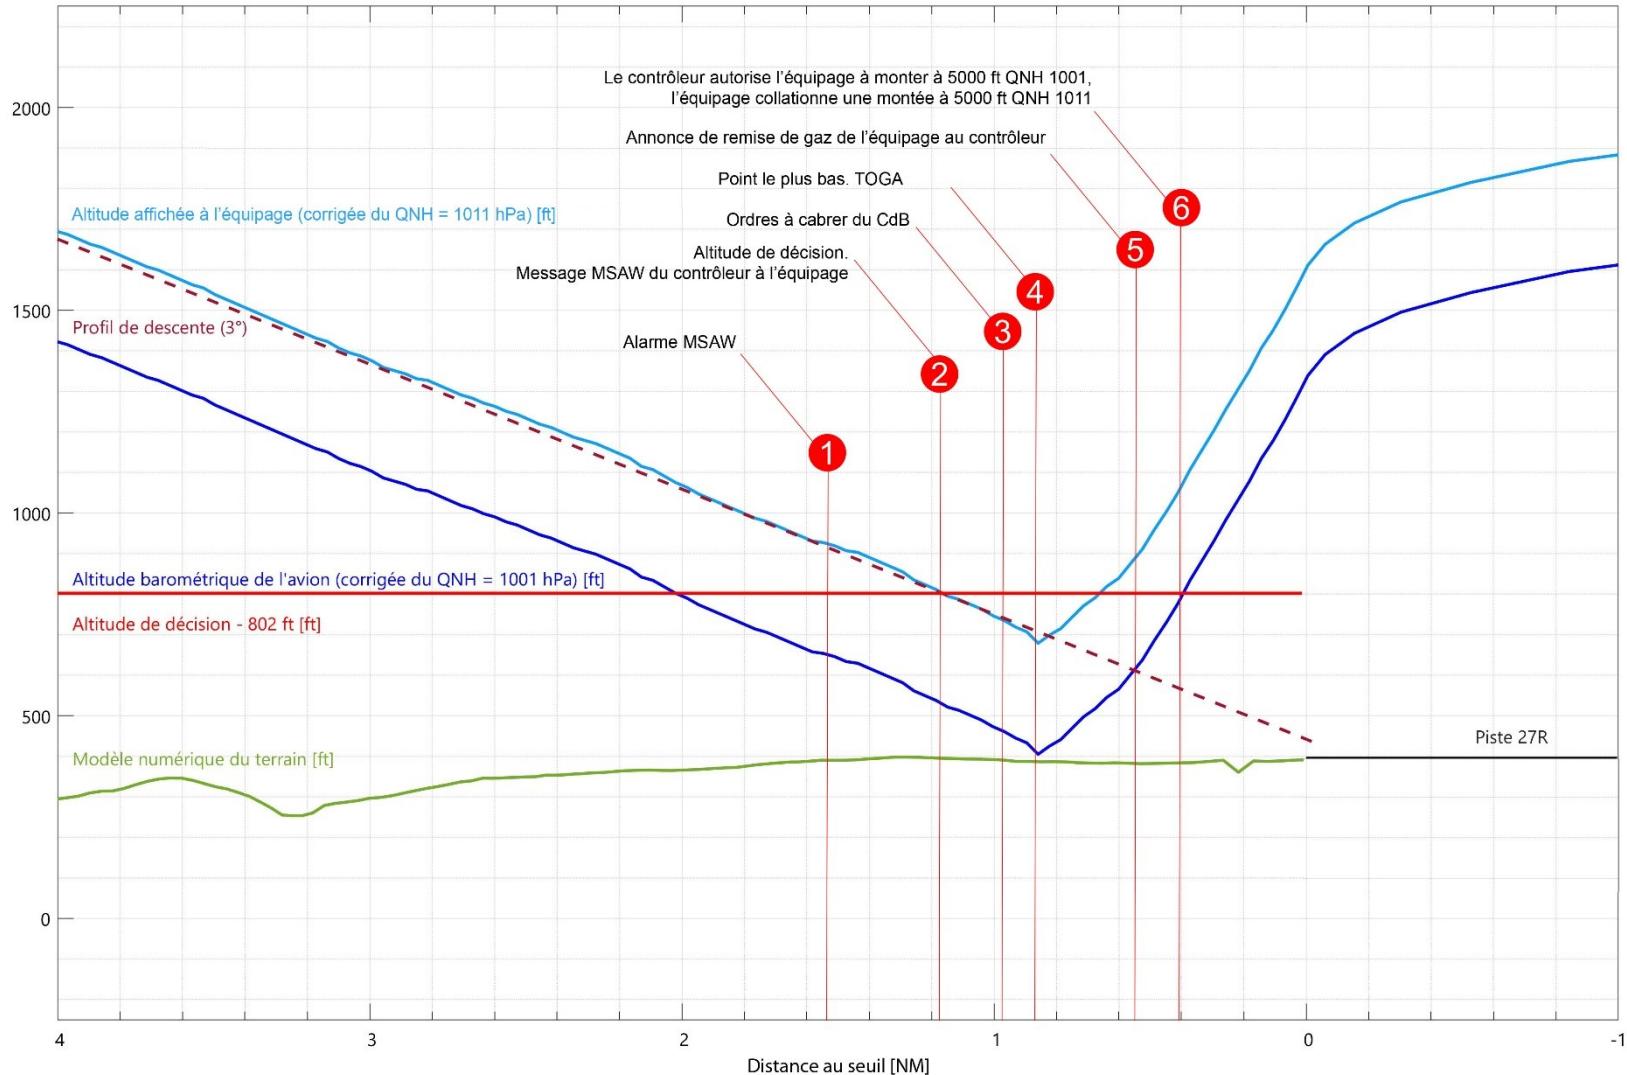
Figure 1 : plan de descente de la première approche, trajectoire calculée à partir des paramètres de vol enregistrés (source : BEA)

Du fait du réglage des altimètres avec un QNH erroné, l'altitude affichée sur les instruments de l'avion était d'environ 280 ft au-dessus de l'altitude réelle de l'avion. L'équipage a donc réalisé une approche RNP avec des minima LNAV/VNAV environ 280 ft en dessous du plan de descente publié.

À 11 h 41 min 32, l'alarme sol de proximité du relief (MSAW) se déclenche (voir Figure 1, Point 1). L'avion est à une altitude indiquée de 891 ft QNH 1011 (617 ft QNH 1001, 200 ft RA), à 1,53 NM du seuil de piste.

À 11 h 41 min 41, à 1,2 NM du seuil de piste et avec une vitesse verticale de -717 ft/min, l'avion passe l'altitude indiquée de 802 ft QNH 1011 (537 ft QNH 1001, 122 ft RA), qui correspond à l'altitude de décision⁶ (DA) de l'équipage (voir Figure 1, Point 2).

Au même moment (11 h 41 min 41), neuf secondes après le déclenchement de l'alarme MSAW, le contrôleur LOC N avertit l'équipage : "Red Nose 4 3 1 1, I just had a ground proximity alert, are you okay? Do you see the runway?" (voir Figure 1, Point 2).

À 11 h 41 min 47 et pendant le message du contrôleur, à une altitude indiquée de 735 ft QNH 1011 (461 ft QNH 1001, 52 ft RA) et à 1,17 NM du seuil de piste, le pilote automatique (AP) est désengagé et le CDB applique des ordres à cabrer au mini-manche (voir Figure 1, Point 3).

Trois secondes plus tard, à 11 h 41 min 50, à une altitude indiquée de 679 ft QNH 1011 (405 ft QNH 1001), le radio-altimètre enregistre une hauteur minimale de 6 ft au-dessus du sol. L'avion est à 0,8 NM du seuil de piste.

Au même moment, le CDB avance les manettes de poussée dans le cran TOGA (voir Figure 1, Point 4).

À 11 h 42 min 00, l'équipage annonce au contrôleur qu'il remet les gaz (voir Figure 1, Point 5). Il lui répond : “*roger Red Nose 4 3 1 1, turn right on heading 3 6 0 and climb altitude 5,000 ft, 1 0 0 1*”. L'équipage collationne en utilisant le QNH erroné précédent, ce qui n'est pas relevé par le contrôleur LOC N “*3 6 0 and climb 5,000 ft on 1 0 1 1, Red Nose 4 3 1 1*” (voir Figure 1 Point 6).

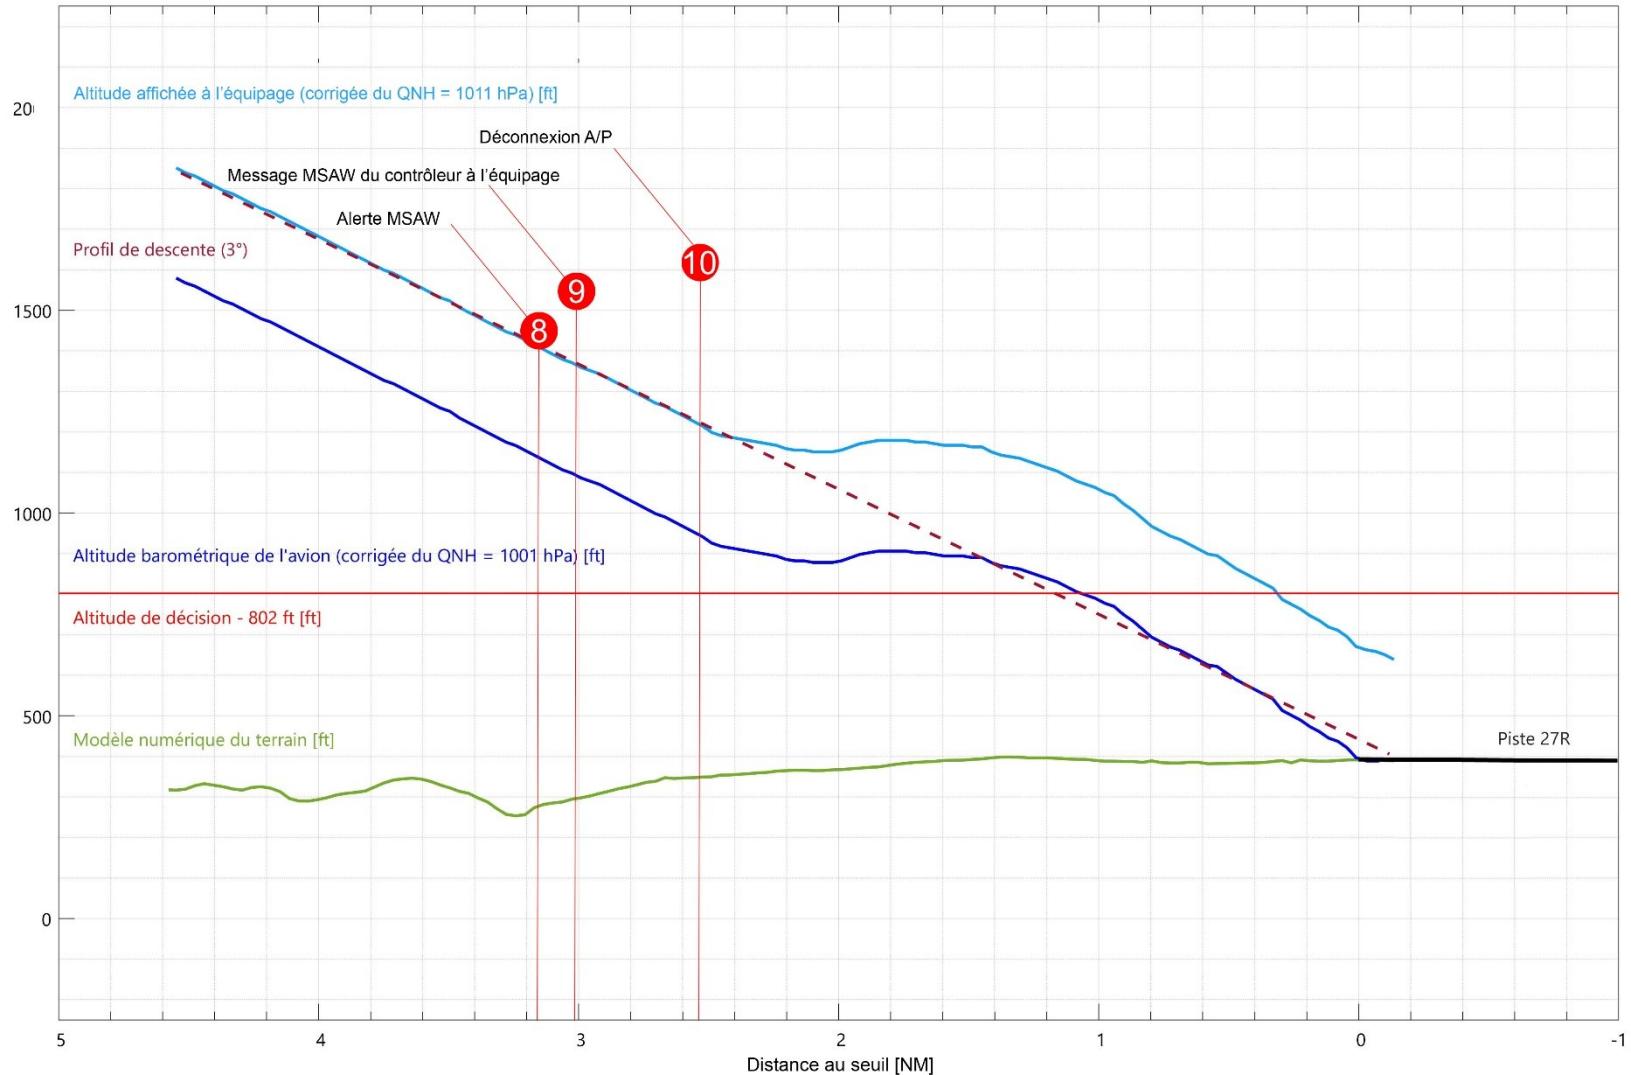
Figure 3 : plan de descente de la deuxième approche, trajectoire calculée à partir des paramètres de vol enregistrés (source : BEA)

L'avion vole toujours avec un calage altimétrique erroné. Ni l'équipage ni les contrôleurs aériens ne sont conscients de ce QNH erroné qui amène de nouveau l'avion sur un plan de descente plus bas d'environ 280 ft que celui publié.

À 11 h 55 min 43, une nouvelle alarme MSAW se déclenche (voir Figure 3, Point 8). L'avion est à une altitude indiquée de 1 403 ft QNH 1011 (1 131 ft QNH 1001, 842 ft RA), à 3.1 NM du seuil de piste.

Quatre secondes plus tard, le contrôleur LOC N (qui était en position d'assistant LOC N lors de la première approche) avertit l'équipage de l'alarme MSAW "*Red Nose 4 3 1 1, I just got a ... a terrain alert, are you okay?*" (voir Figure 3, Point 9).

À 11 h 56 min 00, à une altitude indiquée de 1 227 ft QNH 1011 (954 ft QNH 1001, 572 ft RA) et à 2,54 NM du seuil de piste, le PF applique un ordre à cabrer sur son mini-manche. Simultanément, l'AP se déconnecte. Les FD sont enlevés huit secondes plus tard.

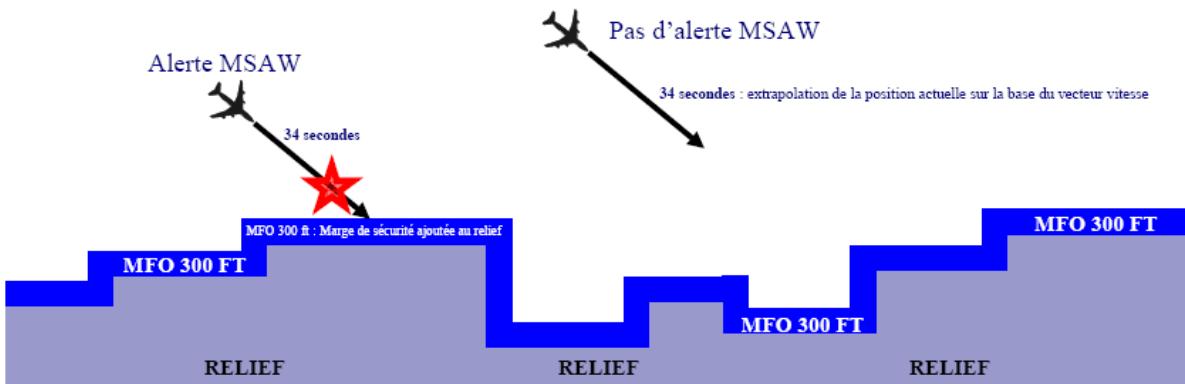
Figure 5 : MSAW logigramme (source : manuel d'exploitation de CDG)

Une marge de franchissement d'obstacle (MFO) de 300 ft est appliquée. Si le taux de descente d'un aéronef le fait rentrer dans cette marge dans les 34 secondes qui suivent, l'alarme MSAW se déclenche.

Lorsque le système MSAW détecte un conflit, deux alarmes sont générées :
