Accident survenu au paramoteur APCO F3 Bi / Power 2Fly Fenix
sans marque d'identification
le jeudi 14 septembre 2023
sur la plate-forme ULM de Beaulieu-sur-Loire (45)

Perte de contrôle, collision avec la végétation puis le sol

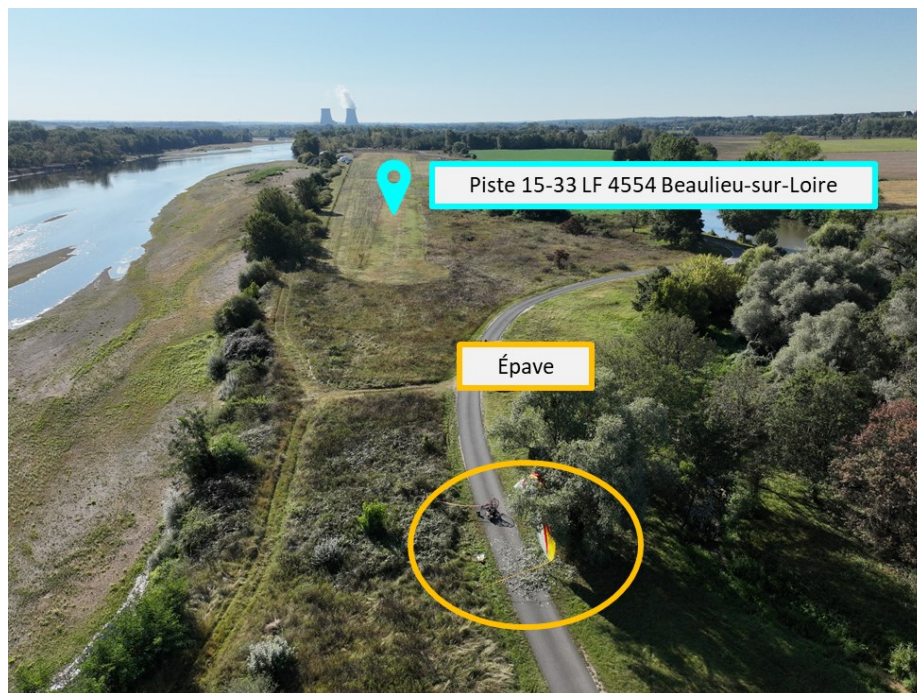
Figure 2 : vue aérienne du site de l'accident (Source : GTA, annotations : BEA)

L'épave est située à environ 100 m en amont du seuil de piste 15 de la plate-forme ULM de Beaulieu-sur-Loire. Dans leur rapport d'intervention, les secours précisent qu'à leur arrivée, l'ensemble chariot/moteur était retourné sur le dos et présent dans un fossé à l'est de la route visible sur la **Figure 2**.

La voile est posée à plat dans un arbre, sans trace particulière dans la végétation environnante. La voile a été détachée du chariot par les primo-intervenants, sans qu'il ait été possible de connaître la manière dont elle était accrochée au chariot lors de l'accident.

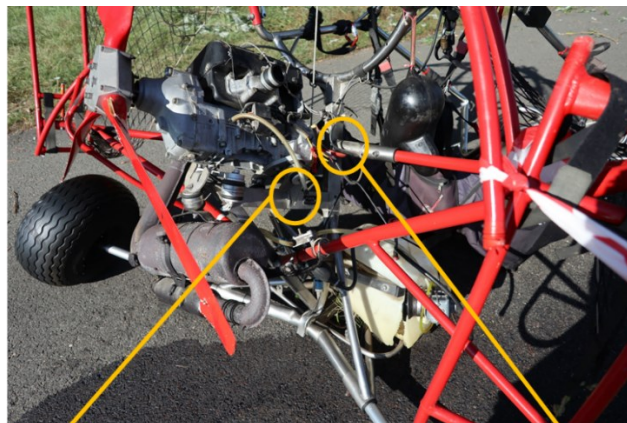
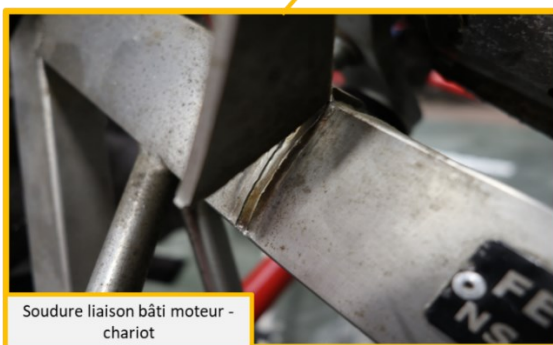
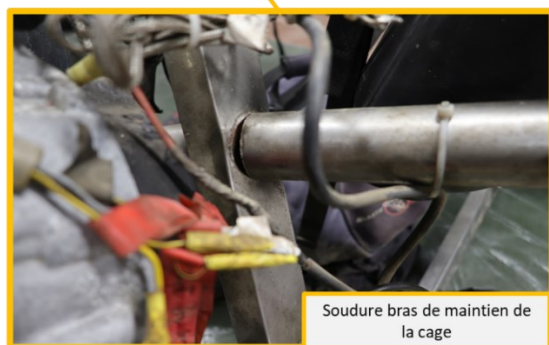
Figure 4 : ruptures au niveau des soudures du chariot (Source : BEA)

Les endommagements de la structure du chariot semblent cohérents avec une attitude à piquer et un léger roulis à gauche lors de l'impact avec le sol. La partie arrière du chariot présente des ruptures au niveau de deux soudures de la structure du chariot. L'une au niveau du bras droit de maintien de la cage de protection et l'autre au niveau du bras droit de liaison entre le bâti moteur avec amortisseurs et la structure du chariot.

Après analyse au laboratoire du BEA, des fissurations en fatigue ainsi que des défauts de soudage ont été observés sur la structure du chariot, au niveau de la soudure longitudinale de liaison bâti moteur-chariot et des soudures circulaires droite et gauche du bras de maintien de la cage.

Les défauts observés : fissurations en zone fondue, effondrement du cordon et défauts de pénétration/fusion, sont le résultat du processus de soudage. Les défauts de soudage ont probablement favorisé l'apparition de la fissuration en fatigue sous cordon.

Au vu des dommages sur le chariot, les fissurations en fatigue ainsi que les défauts de soudage observés sont antérieurs à l'accident. Par ailleurs, le nombre important de cycles de sollicitation nécessaire à l'initiation et à la propagation des fissurations en fatigue observées ne peut être reproduit sur la seule séquence de l'accident.

Des fissurations en fatigue ainsi que des défauts de soudage ont été observés sur la structure du chariot au niveau de la soudure longitudinale de liaison bâti moteur-chariot, et des soudures circulaires droite et gauche du bras de maintien de la cage.

Ces endommagements en fatigue pourraient avoir provoqué une rupture en vol de l'une de ces soudures. Une rupture en vol de la soudure longitudinale de liaison bâti moteur-chariot pourrait notamment avoir provoqué une déstabilisation du paramoteur par basculement du moteur sur le côté gauche entraîné par le couple moteur, modifiant ainsi la position du centre de poussée et du centre de gravité. Le pilote aurait ainsi pu vouloir revenir atterrir au plus vite.
