**Accident** du SCHEMPP HIRTH DISCUS-2CT  
immatriculé **D-KFDR**  
le vendredi 6 septembre 2024  
à La Motte-du-Caire (04)

**Poursuite du vol en l'absence d'ascendances, perte de repères et collision avec des arbres en phase d'approche à proximité de l'aérodrome, en montagne**

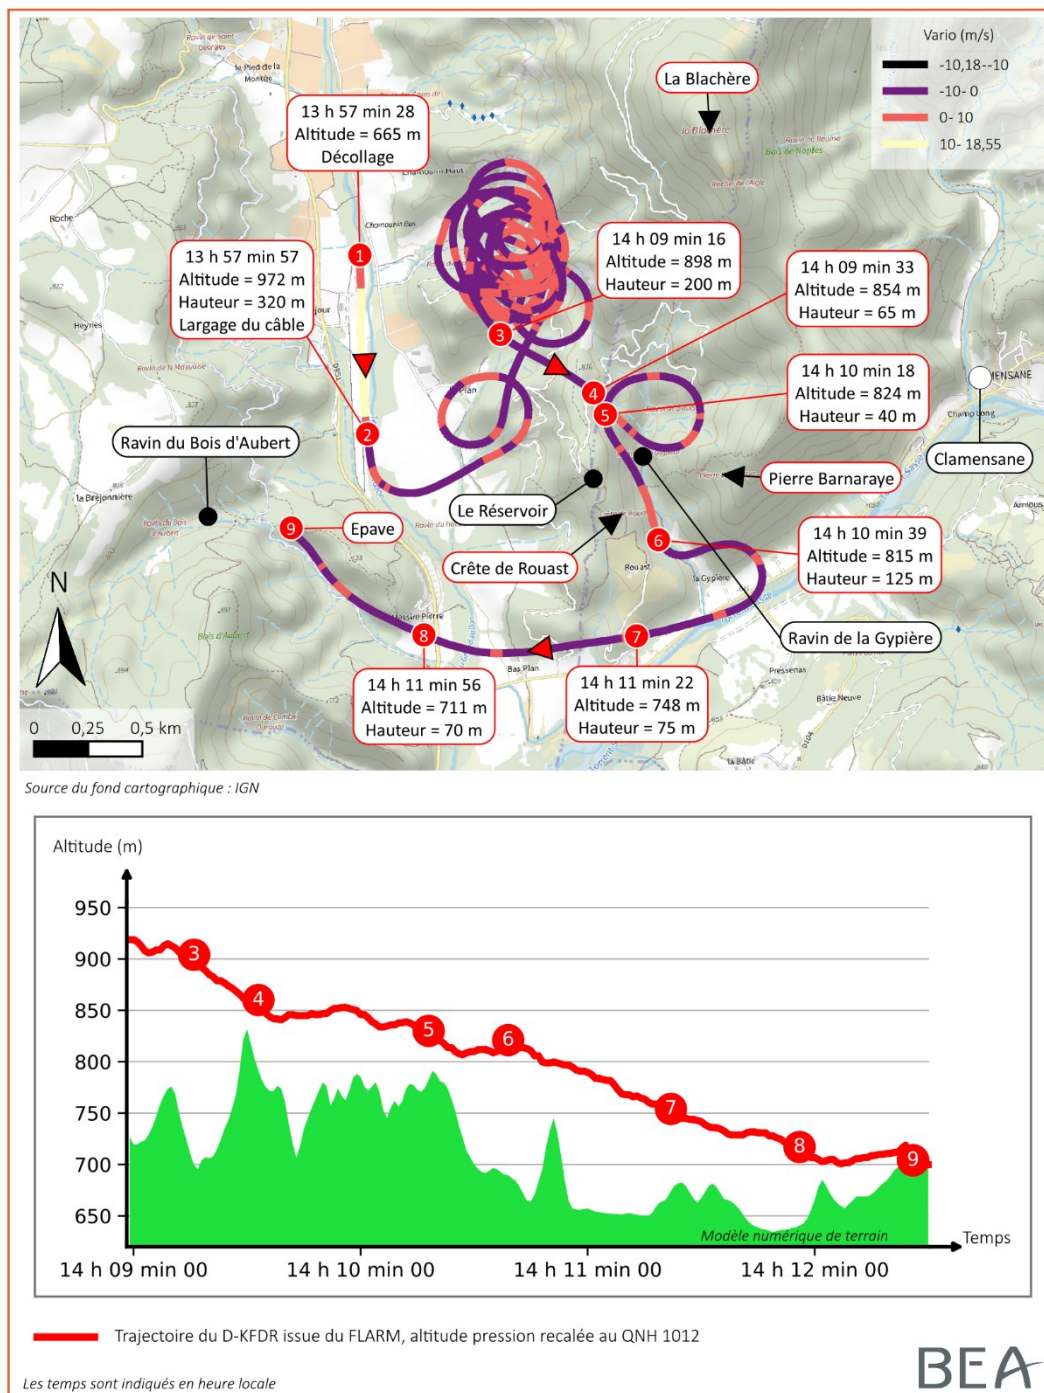
Figure 1 : trajectoire du vol de l'accident

Le pilote décolle au treuil vers 13 h 57 (voir **Figure 1**, Point ❶) depuis la piste 18 de la vélisurface de La Motte-du-Caire (04), avec l'intention d'obtenir un badge de performance<sup>4</sup>. Après le largage du câble (Point ❷), il réalise une spirale au-dessus de la pente ouest de la « crête de Rouast » puis il rejoint la pente sud-ouest de « La Blachère » sans rentrer le train d'atterrissage. Il exploite ensuite des ascendances en effectuant une quinzaine de spirales toujours avec le train d'atterrissage sorti.

À l'issue des trois dernières spirales, le taux de chute atteint 4m/s et le planeur se trouve à environ 900 mètres d'altitude (Point ❸). Le pilote se dirige vers Clamensane (04) pour essayer d'exploiter la pente sud de « La Blachère ». Il franchit à environ 855 mètres d'altitude (Point ❹) la « crête de Rouast » (culminant à 744 m), avec une composante de vent arrière de 7 km/h, et un taux de chute de -3 m/s. Une fois à l'est de la crête, il effectue une spirale au-dessus du « ravin de la Gipièrre » à l'issue de laquelle le planeur se trouve à environ 825 mètres d'altitude (Point ❺).

Le pilote réalise qu'il est alors trop bas pour franchir à nouveau la crête. Il décide de la contourner par le sud pour revenir atterrir sur la piste qu'il n'a plus en vue à ce moment-là. Il s'annonce en vent arrière 36 et sort du ravin à une altitude de 815 m environ<sup>5</sup> (Point 6). Il vire dans un premier temps à gauche vers l'est, puis fait demi-tour et repart vers l'ouest. Le planeur continue de perdre de l'altitude et en débouchant dans la vallée où se situe la vélisurface, il ne retrouve pas ses repères habituels et ne voit pas la piste (Point 7).

Le pilote poursuit vers l'ouest et vers 14 h 12, il entre à 710 mètres d'altitude environ dans le « ravin du Bois d'Aubert » (Point 8). Quelques secondes plus tard, il réalise que la piste se trouve au nord de sa position, de l'autre côté d'un relief (culminant à 730 m environ) et il tente de franchir la crête. À 14 h 12 min 26 (Point 9), le planeur entre en collision avec la végétation et s'immobilise verticalement contre un arbre, la partie avant du fuselage en contact avec le sol (voir **Figure 2**).

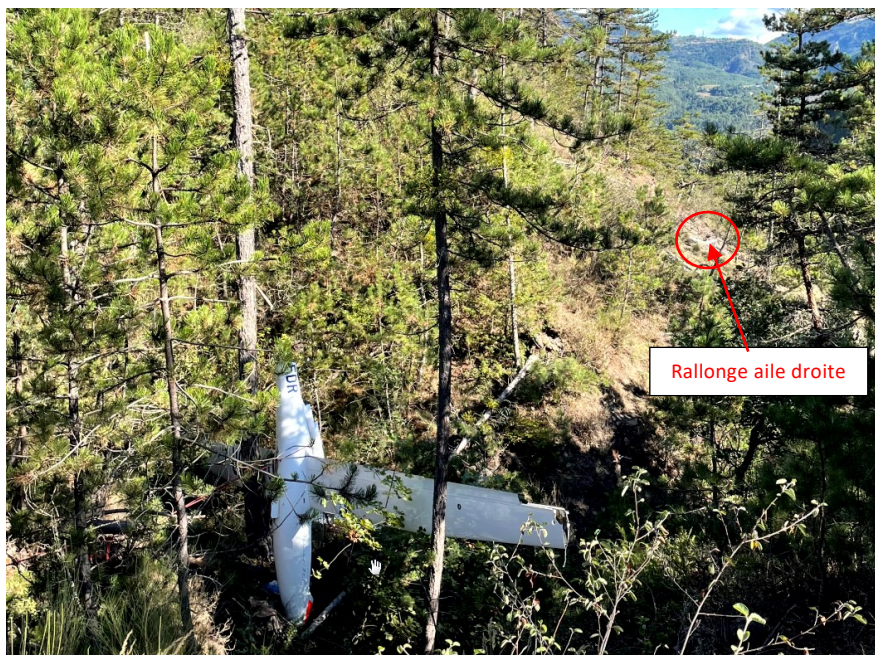
Figure 2 : position du planeur après l'accident (Source : BEA)

L'épave du planeur se trouve à environ 400 m au sud-ouest du seuil de la piste 36. La rallonge<sup>6</sup> de l'aile droite a été arrachée au niveau de sa connexion lors de l'impact avec un arbre à environ six à huit mètres de hauteur. Elle est tombée au sol à quelques dizaines de mètres en amont de la position finale de l'épave. La partie avant du fuselage est intacte. La partie arrière du fuselage est rompue et le plan fixe horizontal est détaché de la dérive.

L'examen visuel du planeur indique que les commandes de vol étaient continues au moment de l'accident et que les aérofreins étaient rentrés et verrouillés. Le train d'atterrissage était sorti et verrouillé, et le groupe motopropulseur était rentré dans le fuselage (voir § 2.3).

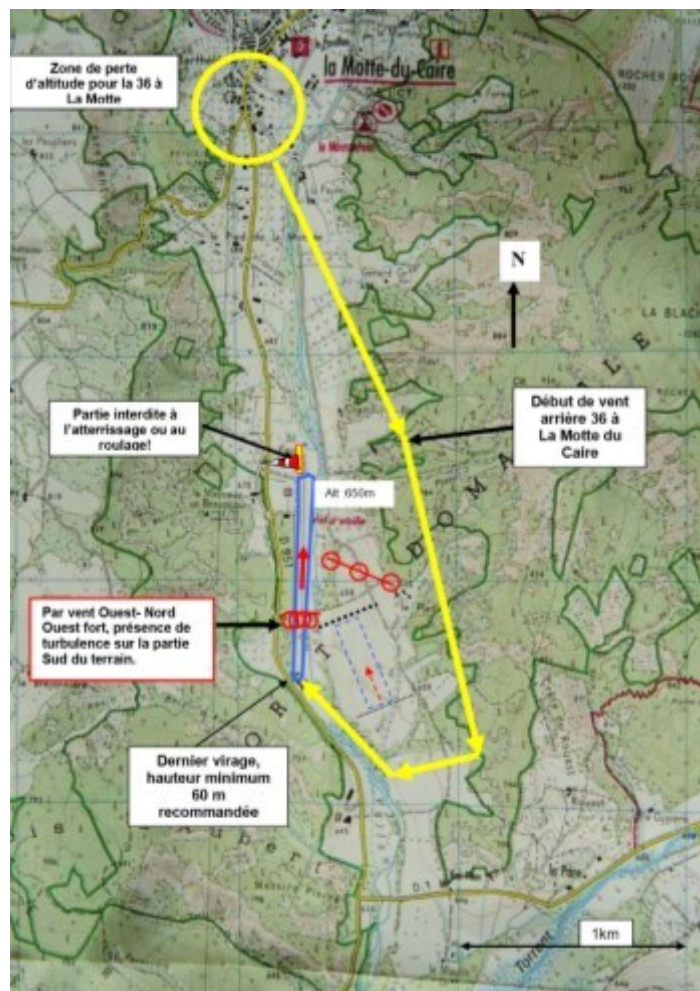
Figure 3 : trajectoire d'approche préconisée en piste 36 (Source : CVVMC)<sup>7</sup>

Le Club de vol à voile de La Motte-du-Caire (CVVMC) avait préconisé une trajectoire d'approche pour la piste 36, avec un certain nombre de points de référence. La trajectoire préconisée faisait commencer la branche vent arrière au nord de l'aérodrome à 900 mètres d'altitude environ. Selon la trajectoire préconisée, la branche vent arrière était intégralement réalisée dans la vallée dans laquelle se situe l'aérodrome, soit à l'ouest de la crête. À titre de comparaison, quand le pilote s'est annoncé en vent arrière, il était à 815 m environ, sensiblement dans le travers du seuil de la piste 36 mais à l'est de la crête qu'il projetait de contourner par le sud. Cela l'obligeait à prolonger la branche vent arrière et donc à s'éloigner notablement de l'étape de base suggérée ainsi que des points de repères associés (voir **Figure 3**).

<sup>7</sup> Les consignes ont été mises à jour après l'accident, mais la trajectoire préconisée reste toujours à l'ouest de la crête.
