**Incident grave** du ROLLADEN SCHNEIDER LS6 B  
immatriculé **F-CGUH**  
le mardi 18 novembre 2025  
à Mons (83)

**Collision avec la cime des arbres, lors du retour  
vers l'aérodrome**

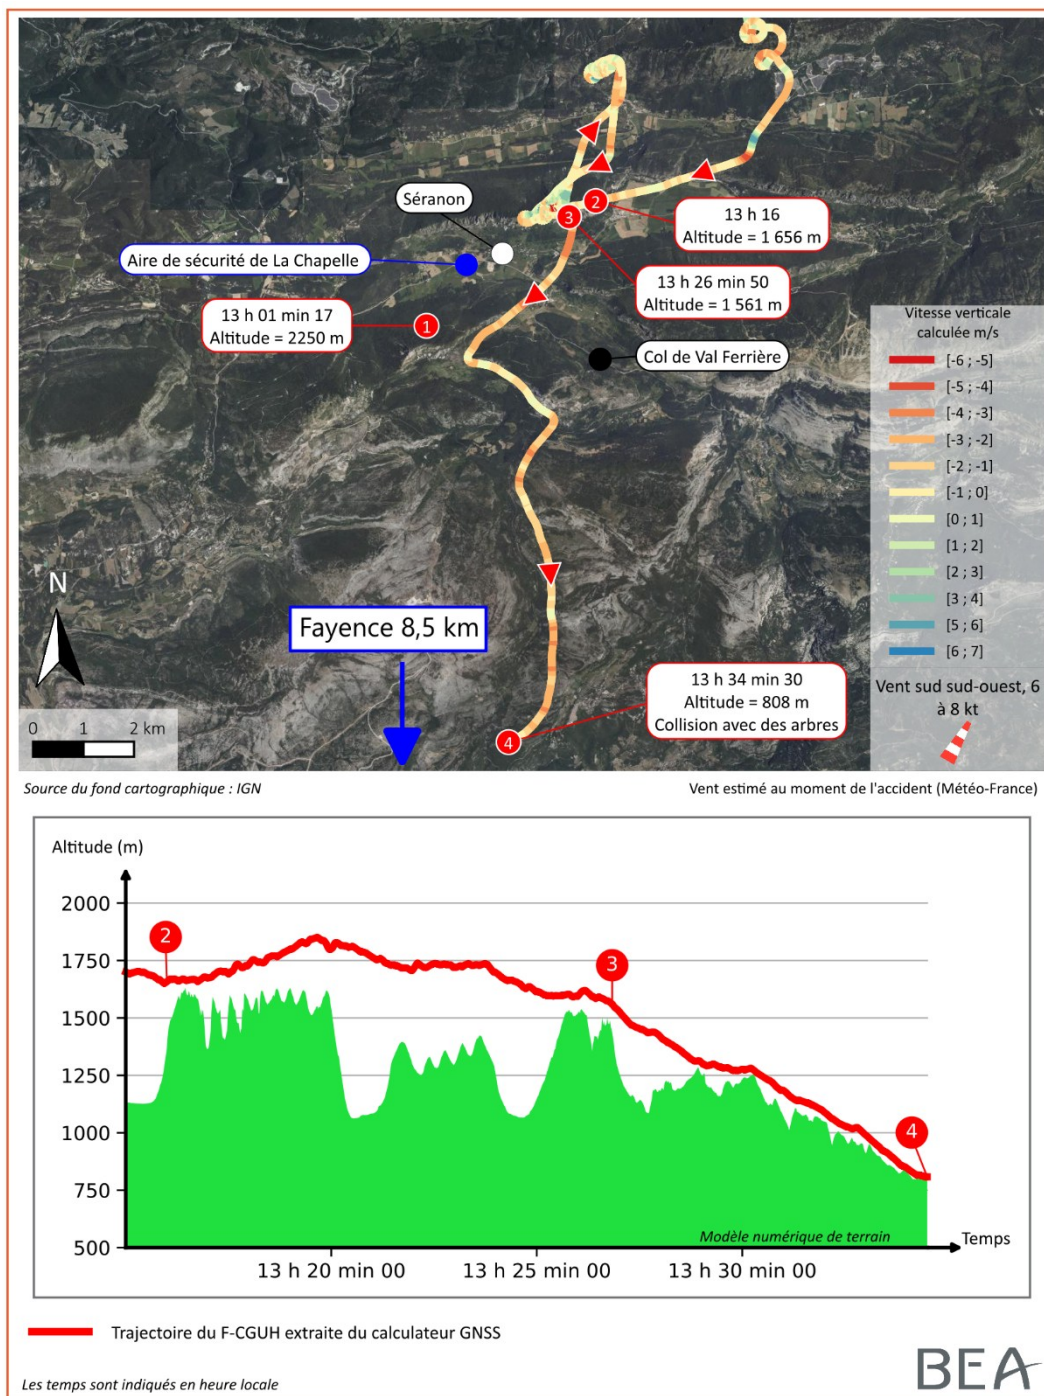
Le pilote décolle en remorqué à 11 h 42 de l'aérodrome de Fayence (83). Vers 11 h 50, il largue le câble à une altitude d'environ 1 400 m puis atteint une altitude d'environ 1 700 m en spiralant. Il se dirige ensuite vers le nord et après avoir cherché des ascendances dans plusieurs secteurs sans y parvenir, le planeur se retrouve à une altitude d'environ 1 350 m. Le pilote se dirige alors vers le col de Val Ferrière où il parvient à monter à environ 1 875 m à 12 h 38. Le pilote se dirige ensuite vers l'est sans trouver d'ascendance puis revient vers l'ouest, au sud de Séranon (06). Le pilote parvient à atteindre dans ce secteur une altitude de 2 200 m vers 13 h (voir **Figure 1**, point **1**). Cela sera l'altitude maximale atteinte durant le vol.

Le pilote va ensuite exploiter plusieurs secteurs situés plus au nord, sans parvenir à trouver d'ascendances. Il revient alors au nord de Séranon (point **2**) espérant retrouver les ascendances qu'il avait exploitées une vingtaine de minutes auparavant mais sans y parvenir et, vers 13 h 25 (point **3**), le planeur atteint une altitude d'environ 1 550 m. Le pilote décide alors de rentrer à Fayence et vers 13 h 35 le planeur heurte la cime de plusieurs arbres et s'immobilise sur la canopée.

Figure 1 : fin de la trajectoire issue du calculateur GNSS du pilote

<sup>3</sup> Entre le point ③ de la Figure 1 et le lieu de l'accident, le planeur a évolué avec une finesse moyenne de 17.

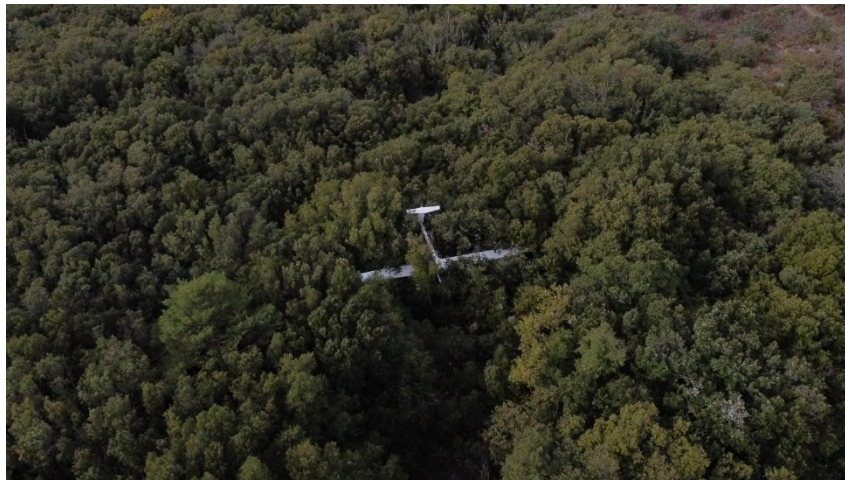
*Figure 2 : vue aérienne du planeur (Source : aéroclub)*

Le planeur repose sur la canopée de chênes verts d'environ 5 à 6 mètres de hauteur, à une altitude d'environ 815 m, à un peu plus de 8 km au nord de l'aérodrome de Fayence.

Le planeur a été peu endommagé. Le pilote ne rapportant aucune anomalie technique, le planeur n'a pas été examiné par le BEA.

Les volets ainsi que les aérofreins étaient rentrés.

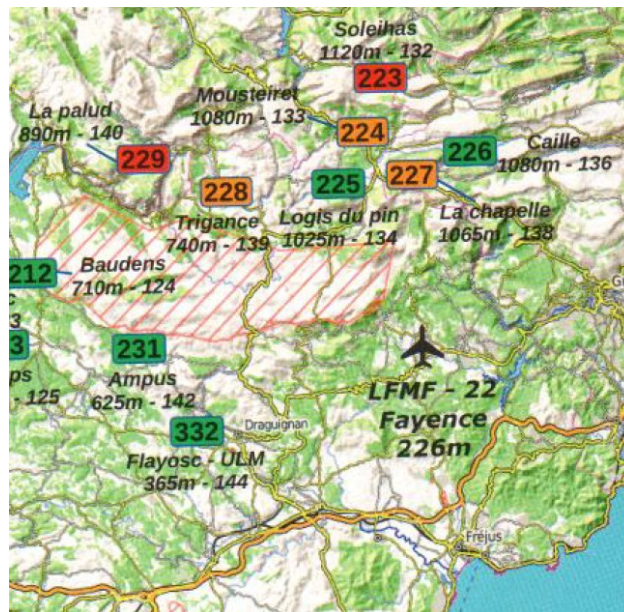
de retourner à Fayence<sup>3</sup> avec une marge de sécurité par rapport aux conditions aérologiques. Le pilote ajoute qu'il connaissait les aires de sécurité de La Chapelle et de Caille plus au nord, mais comme il n'estimait pas la situation délicate, il n'a pas envisagé de s'y rendre.

Figure 3 : extrait du guide des aires de sécurité dans les Alpes (Source : FFVP)
