**Accident** du GROB G103 TWIN ASTIR II  
immatriculé **F-CFKM**  
le samedi 11 avril 2026  
sur l'AD Avignon - Pujaut (30)

**Largage du câble lors de la treuillée, interférence du parachute du câble avec l'aile du planeur, perte de contrôle, collision avec le sol, en instruction solo<sup>2</sup>**

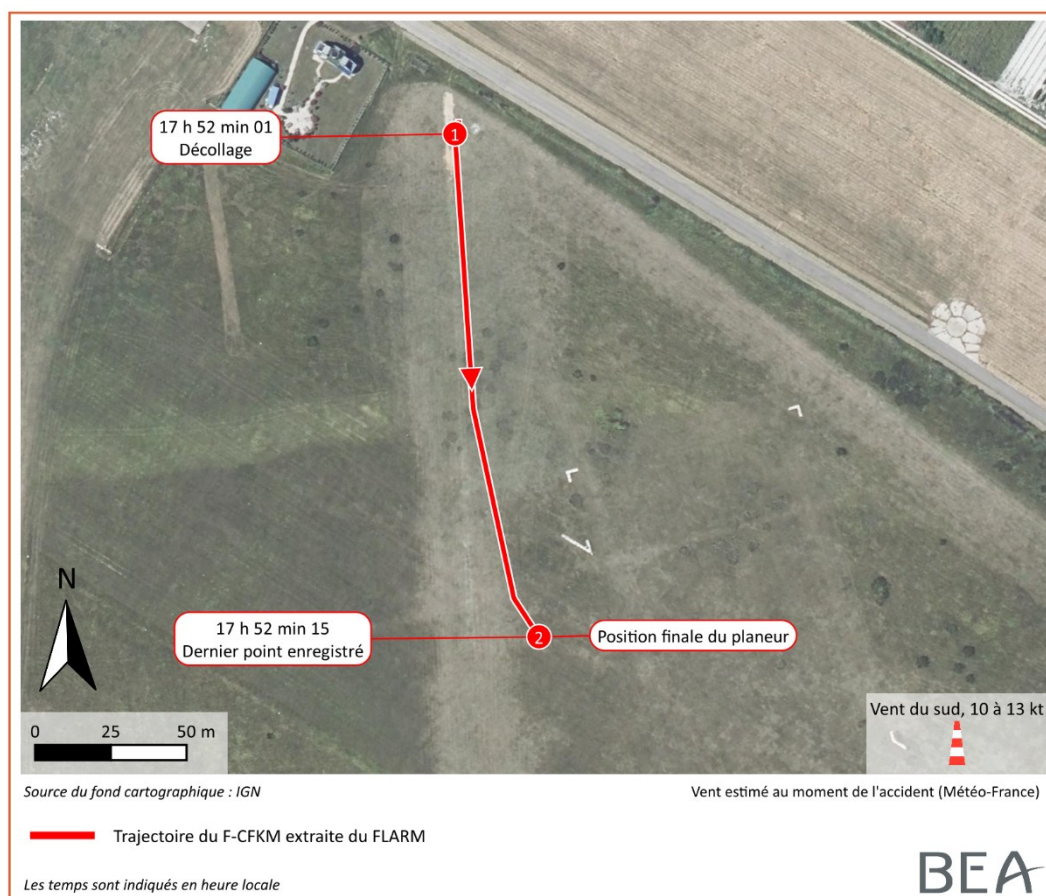
L'élève pilote décolle au treuil de la piste 16, à l'aide du câble E (voir § 2.2) pour un vol en instruction solo. Après environ dix mètres de roulement, le planeur quitte le sol (voir **Figure 1**, point ①). L'élève pilote effectue un palier d'accélération sur une dizaine de mètres puis prend l'assiette de montée.

Le conducteur du treuil, constatant que les câbles sont dégagés, remet la puissance pour poursuivre la treuillée. Le parachute rattrape le planeur et s'accroche dans l'aileron droit. L'élève pilote perd le contrôle du planeur qui pivote autour de l'axe de lacet. Le parachute se détache, l'aile gauche puis le fuselage touchent le sol et le planeur s'immobilise sur la piste après avoir effectué un tour complet (point ②).

Figure 1 : trajectoire du F-CFKM extraite du FLARM
