**Accident** survenu à l'avion PILATUS PC-6/B2-H4  
immatriculé **D-FIPS**  
le dimanche 28 juin 2026  
à Tomblaine (54)

**Perte de contrôle peu après le décollage, collision avec le sol, lors d'un vol de largage de parachutistes**

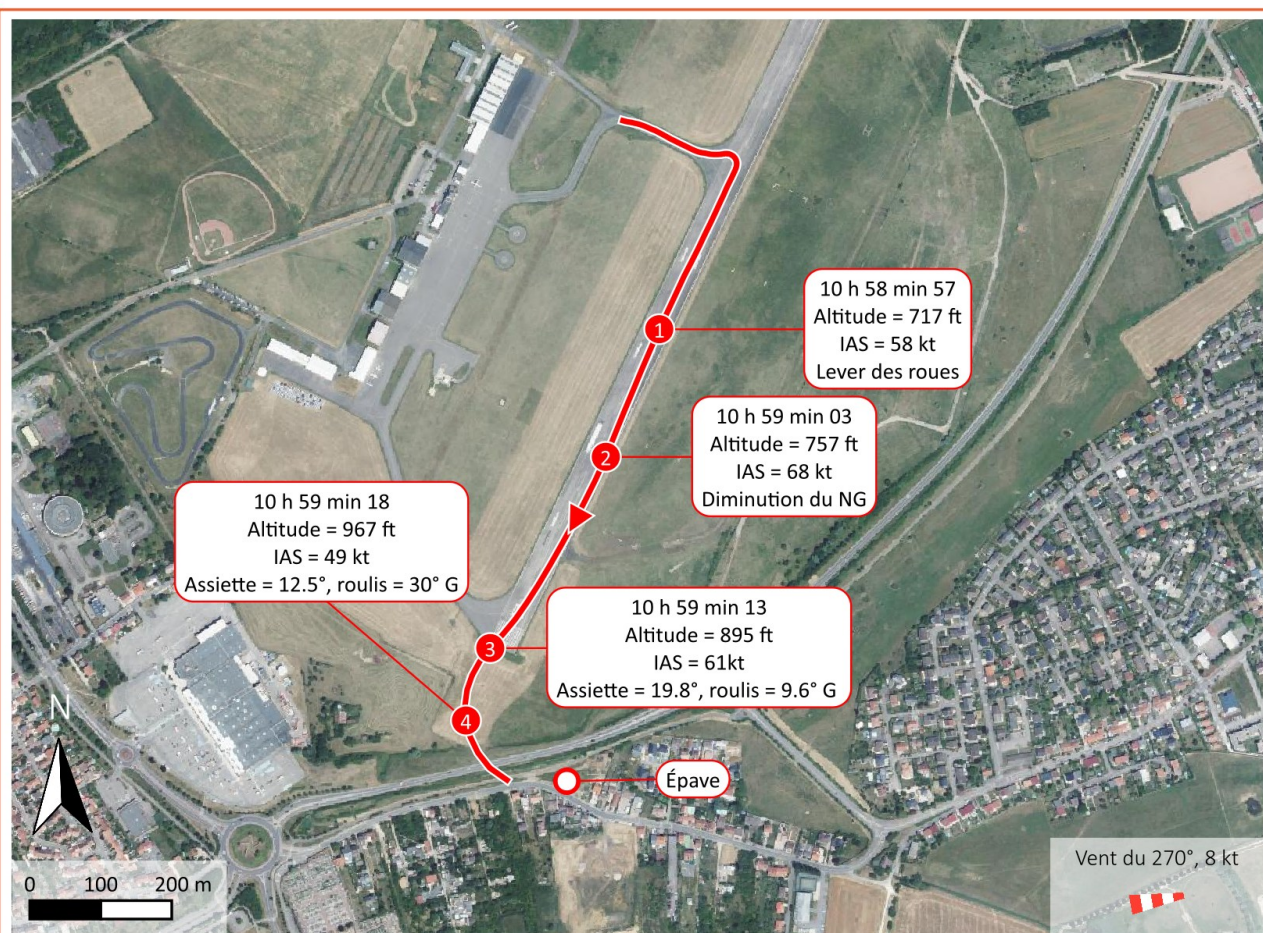
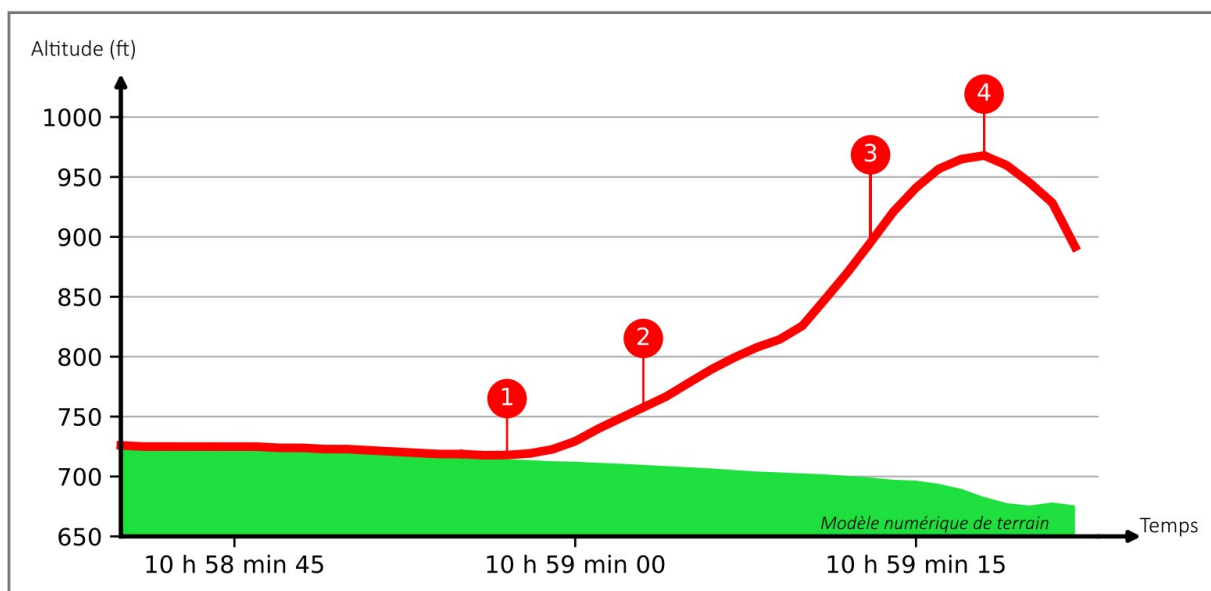
Figure 1 : Trajectoire du D-FIPS issue de l'équipement Garmin GI-275 qui équipait l'avion

Le pilote s'aligne depuis la bretelle B<sup>2</sup> de la piste 21 de l'aérodrome de Nancy-Essey, puis décolle pour une sixième rotation depuis le début de la journée avec dix parachutistes à bord. Lors de la rotation au décollage, un moniteur situé à l'arrière de l'avion s'exclame « *ça fume* »<sup>3</sup> en montrant du doigt l'avant droit de la cabine. Le pilote, qui ne semble pas avoir entendu cette annonce, poursuit le décollage. Un autre moniteur situé au milieu de la cabine s'exclame également « *ça fume !* » en montrant la même zone vers le plancher. Les moniteurs s'accordent pour entre-ouvrir la porte latérale afin de ventiler la cabine.

Peu après, le régime du générateur de gaz (Ng) du turbopropulseur diminue d'environ 10 %. Dans le même temps, le régime de l'hélice (Np) fluctue brièvement avant de retrouver sa valeur nominale de 2 000 rpm<sup>4</sup>. Peu après, l'assiette de l'avion augmente et l'alarme de décrochage retentit brièvement à trois reprises. Le pilote vire à gauche avec une assiette importante et l'alarme sonore de décrochage s'active de manière continue. L'avion décroche de façon dissymétrique et entre en collision avec le sol.

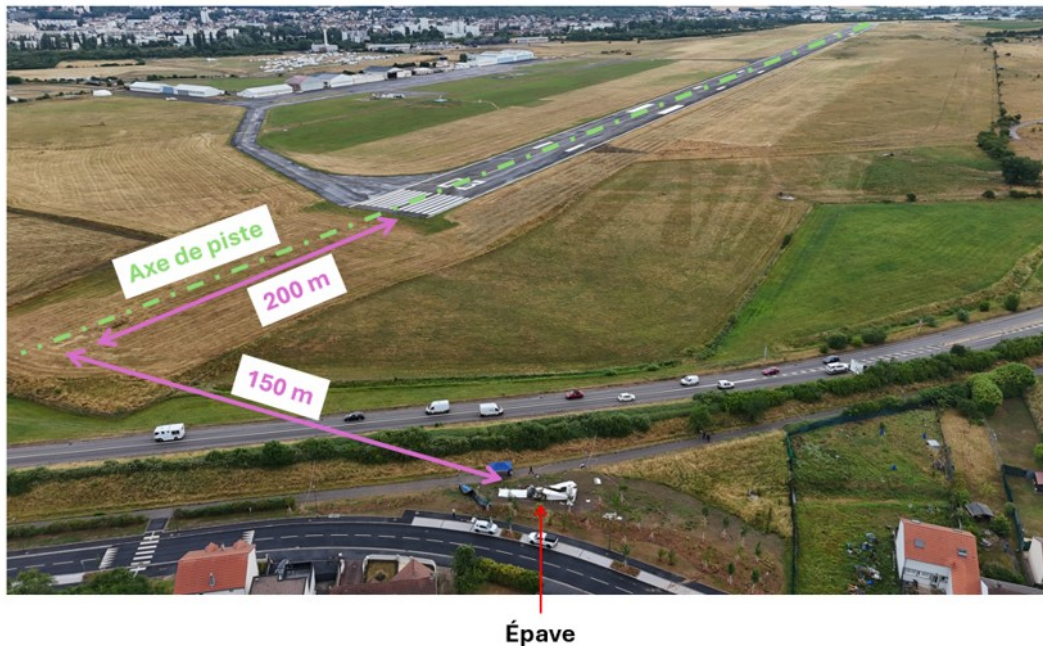
Figure 3 : site de l'accident (source : BEA)

L'avion est entré en collision avec le sol à environ 200 m de l'extrémité de la piste 21 et à environ 150 m à gauche de son axe.

L'épave se trouve à proximité de petits arbustes et de lampadaires d'éclairage public. Aucun dommage pouvant attester de la collision de l'avion avec ces éléments n'a été observé.

L'observation du site et de l'épave montre que l'avion a heurté le sol en suivant une trajectoire proche de la verticale, avec une forte assiette à piquer et une inclinaison à gauche.

L'épave est complète et regroupée. Les commandes de vol étaient continues lors de la collision avec le sol.

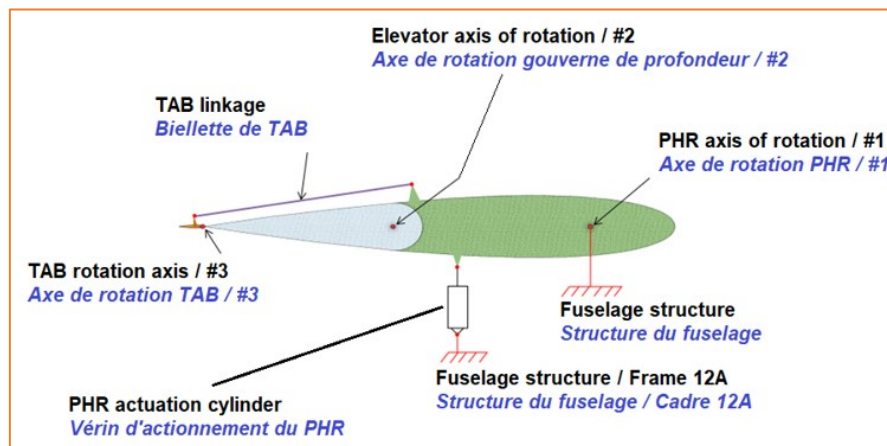
Figure 5 : Schéma du système de commande de profondeur (source : BEA)

Le vérin électrique actionnant le PHR était monté de façon nominale sur la structure de l'avion (fixation inférieure du vérin) et sur le PHR (fixation supérieure du vérin). Aucune anomalie n'a été constatée lors de son démontage. Un examen tomographique a également été réalisé et n'a pas mis en évidence de singularité. Le vérin fonctionne selon un système vis-écrou irréversible. Ainsi, la position dans laquelle le vérin a été retrouvé sur l'épave est représentative de sa position lors de la collision avec le sol. La mesure de cette position indique que le PHR était dans une position conforme aux recommandations du constructeur pour le décollage.

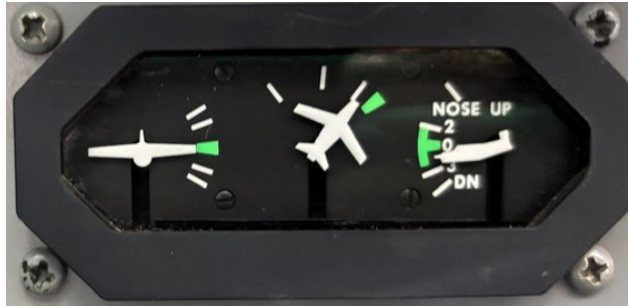
*Figure 6 : Reconstitution de l'affichage en poste de pilotage de la position des compensateurs au moment de la collision avec le sol (source : BEA)*

- les vérins étaient correctement montés sur la structure de l'avion ;
- aucune anomalie n'a été observée lors de leur démontage ou de leur examen tomographique ;
- les mesures des systèmes vis-écrou indiquent que les deux compensateurs étaient dans une position conforme aux recommandations du constructeur pour le décollage.

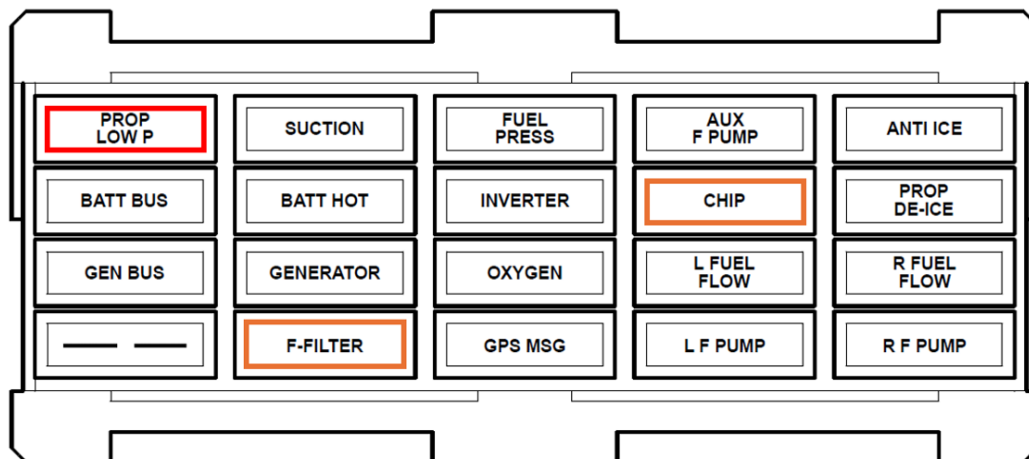
Figure 7 : Panneau de signalisation (source Pilatus, annotations BEA)

L'ensemble des lampes du panneau d'alarmes a fait l'objet d'un examen par radioscopie aux rayons X. Trois voyants présentent des lampes dont le filament est déformé de façon plus ou moins homogène, et est dé-spiralisé. Il s'agit des lampes des voyants PROP LOW P, CHIP et F-FILTER. Les filaments des autres lampes ne présentent pas de dé-spiralisation. Ils sont rompus sans déformation pour certains, d'autres sont intacts. Il est donc très probable que les voyants PROP LOW P, CHIP et F-FILTER étaient allumés lors de la collision avec le sol.

- **PROP LOW P** : alarme indiquant que l'hélice atteint un pas minimum en vol ;
- **CHIP** : alerte indiquant la détection d'une contamination de l'huile du turbopropulseur par des particules métalliques ;
- **F-FILTER** : alerte indiquant un colmatage du filtre carburant.

L'analyse se poursuit pour déterminer si ces voyants se sont activés avant ou après la perte de contrôle.
