ENQUÊTE DE SÉCURITÉ SUR L'INCIDENT GRAVE DU BOEING 777 IMMATRICULÉ F-GSQJ EXPLOITÉ PAR AIR FRANCE SURVENU LE 05/04/22 A L'AÉROPORT CHARLES DE GAULLE - POINT D'INFORMATION SUR L'ENQUÊTE -

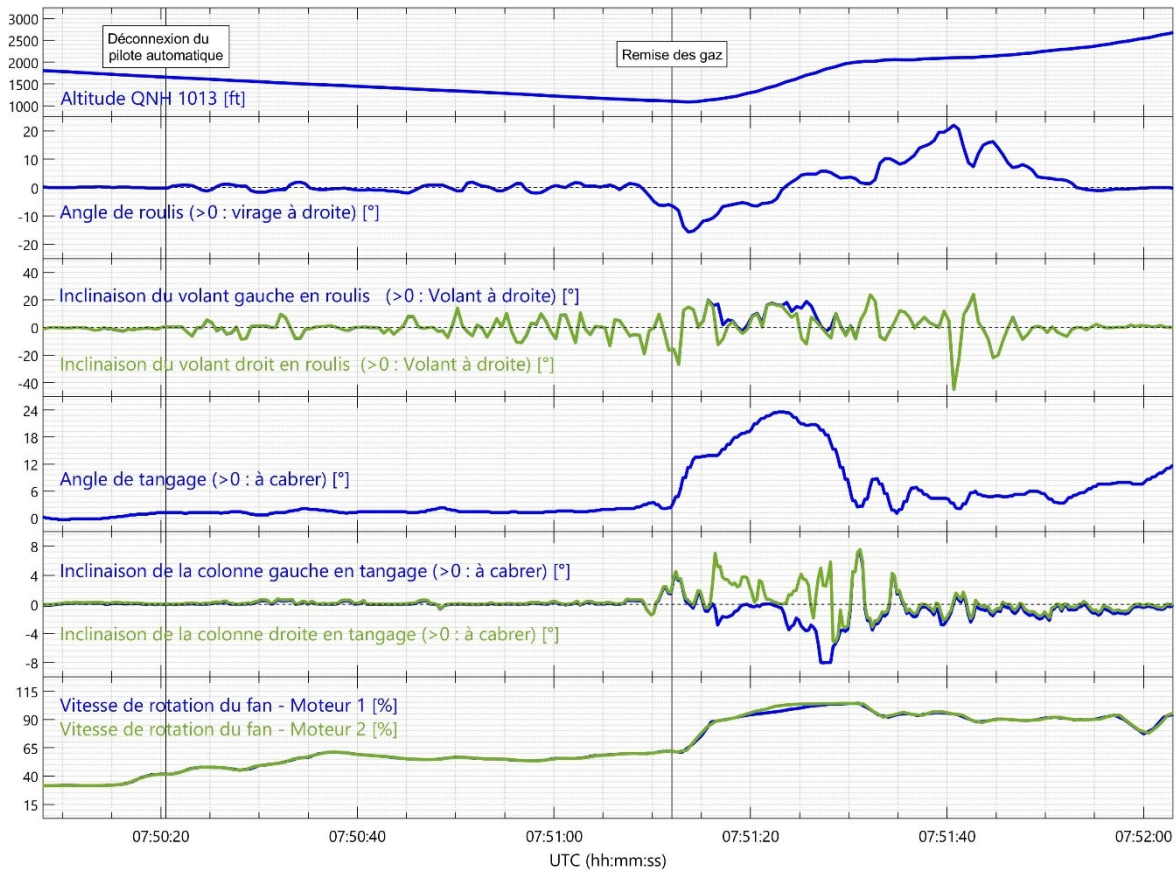
2. Paramètres du vol entre 07 h 50 min 08 et 07 h 52 min 03 :

À 07 h 51 min 16, le CDB dit « il part à gauche ». Les commandes de tangage sont ensuite désynchronisées⁸ pendant 14 secondes, en raison d'efforts opposés. Le CDB maintient la commande de tangage légèrement à piquer pendant que le copilote applique à plusieurs reprises des actions plus marquées à cabrer. Deux brefs épisodes de désynchronisation en roulis sont également observés.

À ce stade, l'analyse des paramètres ne met pas en évidence d'incohérences, notamment entre les mouvements des commandes et les mouvements de l'avion. La validation et l'analyse des paramètres se poursuivent, et vont notamment porter sur la restitution des efforts appliqués sur les commandes, et sur la relation entre ces efforts et les déplacements des commandes.
