Accident du Schleicher K8B
immatriculé **D-3036**
le vendredi 2 août 2024
à Percey (89)

Heure	Vers 12 h 50 ¹
Exploitant	Gliding Adventures Europe (Pays-Bas)
Nature du vol	Instruction
Personne à bord	Élève pilote
Conséquences et dommages	Élève pilote blessé - Planeur détruit

Interruption tardive du vol, collision avec des arbres lors de l'atterrissage en campagne, en instruction solo

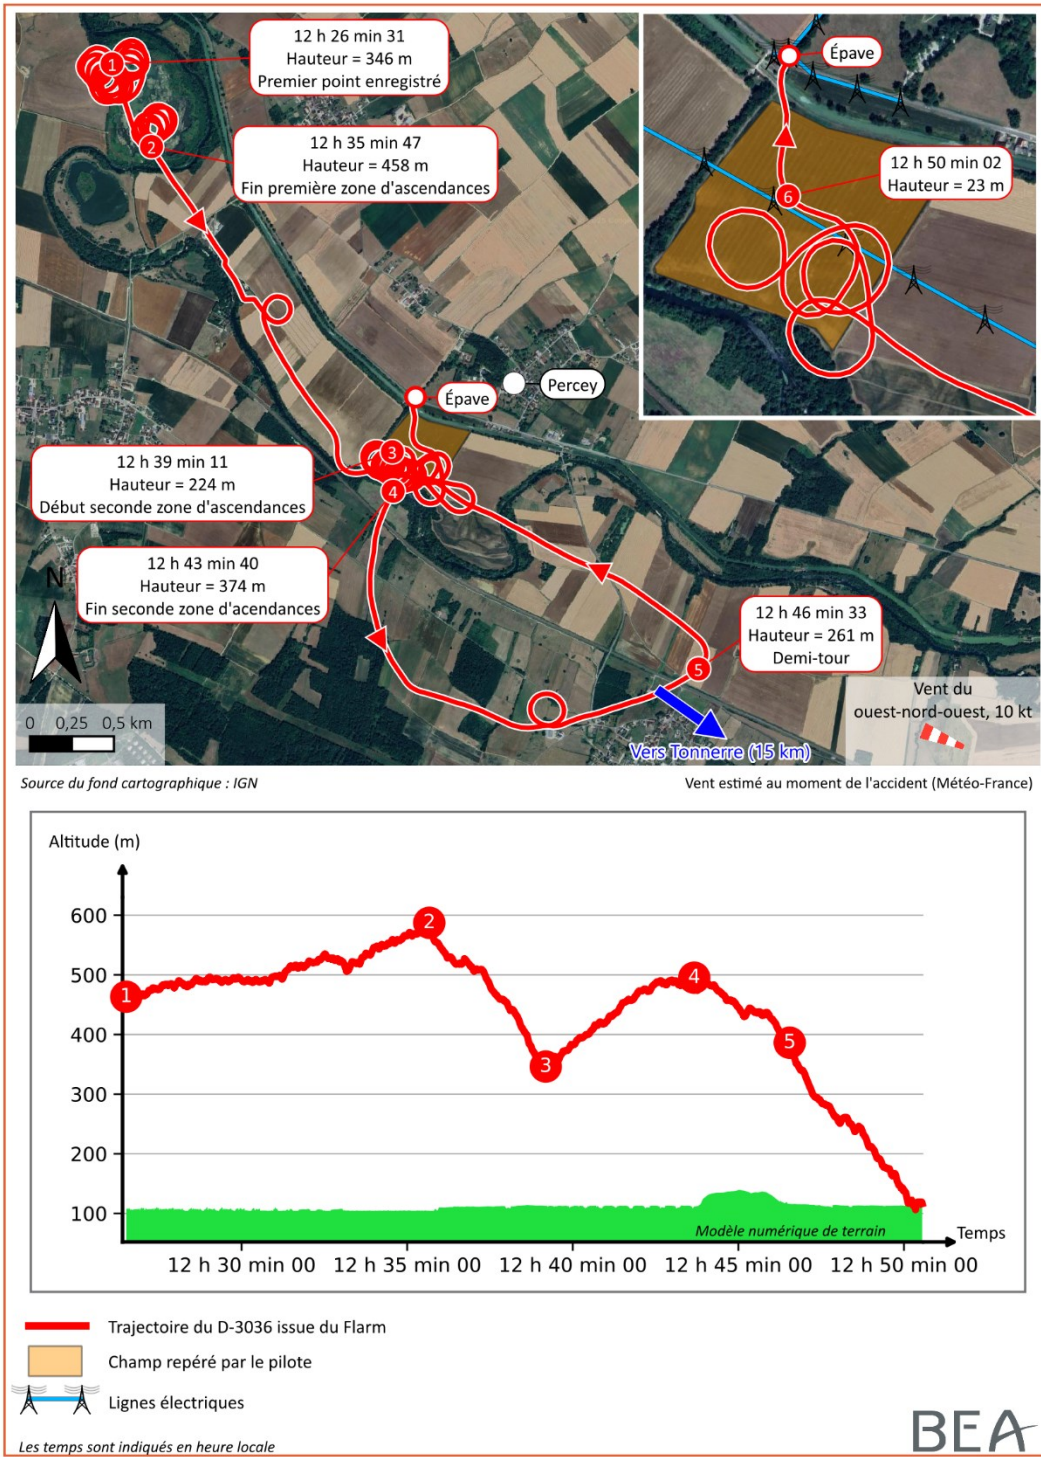
Figure 1 : trajectoire du D-3036

Il décolle au treuil de la piste 25 gauche à 12 h 22. Après avoir largué le câble à une hauteur de 350 m, il trouve plusieurs ascendances à proximité de l'aérodrome qui lui permettent d'atteindre 450 mètres de hauteur à environ 12 h 35 (voir **Figure 1**, points **1** et **2**). Il poursuit le vol en direction de Tonnerre, mais perd rapidement de la hauteur dans les minutes suivantes.

Entre 12 h 39 (point **3**) et 12 h 43 (point **4**), il trouve une zone d'ascendances à proximité de la ville de Percey qui lui permet de remonter de 220 à 380 mètres de hauteur. Apercevant une ligne de nuages qui s'étend dans la direction souhaitée et pensant être capable de rejoindre cette zone d'ascendances potentielles, il poursuit dans cette direction. Il se rend ensuite compte qu'il perd de l'altitude plus vite que ce qu'il avait prévu.

À 12 h 46, à une hauteur d'environ 260 m, il fait demi-tour (point **5**) pour rejoindre la dernière zone d'ascendance et rechercher un champ adapté. Il identifie un champ de blé coupé, bordé d'arbres, avec une ligne électrique située en son milieu. Il effectue des virages en huit pour perdre de l'altitude et observer le champ. Après avoir survolé la ligne électrique, qui correspond à son étape de base, il constate que sa vitesse est trop élevée pour atterrir dans le champ choisi. Il identifie alors un autre champ au nord-nord-est de l'autre côté de la rivière et vire à droite (point **6**). Il cabre pour franchir une autre ligne électrique ainsi que des arbres, et l'aile gauche heurte un arbre. Le planeur bascule et s'immobilise dans un fossé au bord de la route.

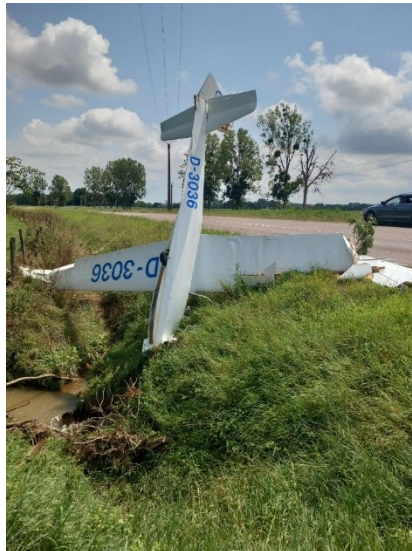
Le pilote ayant indiqué l'absence de problème technique sur le planeur, le BEA ne s'est pas déplacé sur le site de l'accident et n'a pas réalisé d'examen de l'épave.

Figure 2 : D-3036 après son immobilisation dans le fossé (Source : élève pilote)

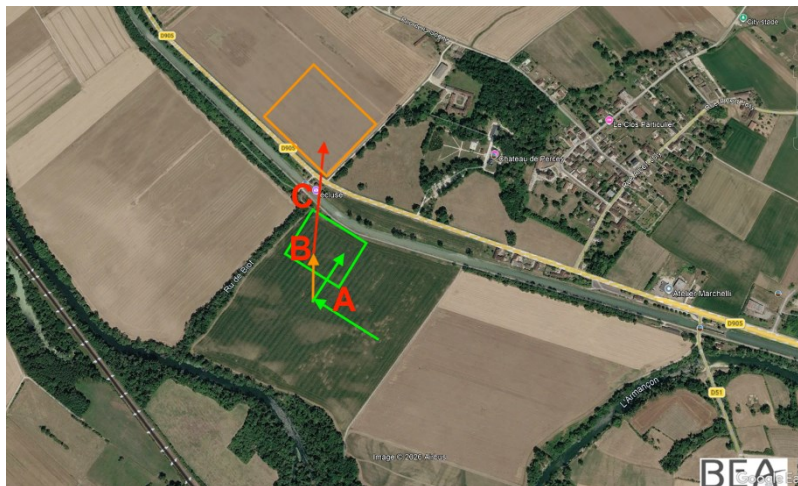
Figure 3 : Champs initial (vert) puis final (orange) choisis par le pilote.

Les flèches vertes indiquent les trajectoires de base et d'approche finale initialement prévues.

Il a décidé de ne pas effectuer un virage complet à 90 degrés, mais d'exploiter la longueur diagonale du champ (voir **Figure 1**, point 6 et **Figure 3**, lettre A). Il a alors choisi de survoler la rivière et atterrir dans le second champ choisi (voir **Figure 3**, flèche et carré orange).

Il a alors essayé de gagner un peu de vitesse en piquant et en rentrant les aérofreins pour atterrir dans un autre champ (lettre B et flèche rouge). Il a survolé une autre ligne électrique et quelques arbres pour rejoindre le champ choisi. Il s'est alors rendu compte qu'il allait heurter une maison (lettre C). Il est parvenu à éviter la maison, mais l'aile gauche du planeur a heurté un arbre. Il a touché dans l'herbe à côté de la route et le planeur a terminé sa course dans un fossé profond.
