Accident du GLASER DIRKS - DG300
immatriculé **D-4581**
le lundi 23 juin 2025
à Florac-Sainte-Énimie (48)

Heure	Vers 15 h ¹
Exploitant	Club Chanet vol à voile
Nature du vol	Vol local
Personne à bord	Pilote
Conséquences et dommages	Planeur fortement endommagé

Passage en position haute lors du décollage, largage du câble par le pilote du remorqueur, demi-tour, collision avec le sol lors de l'atterrissage²

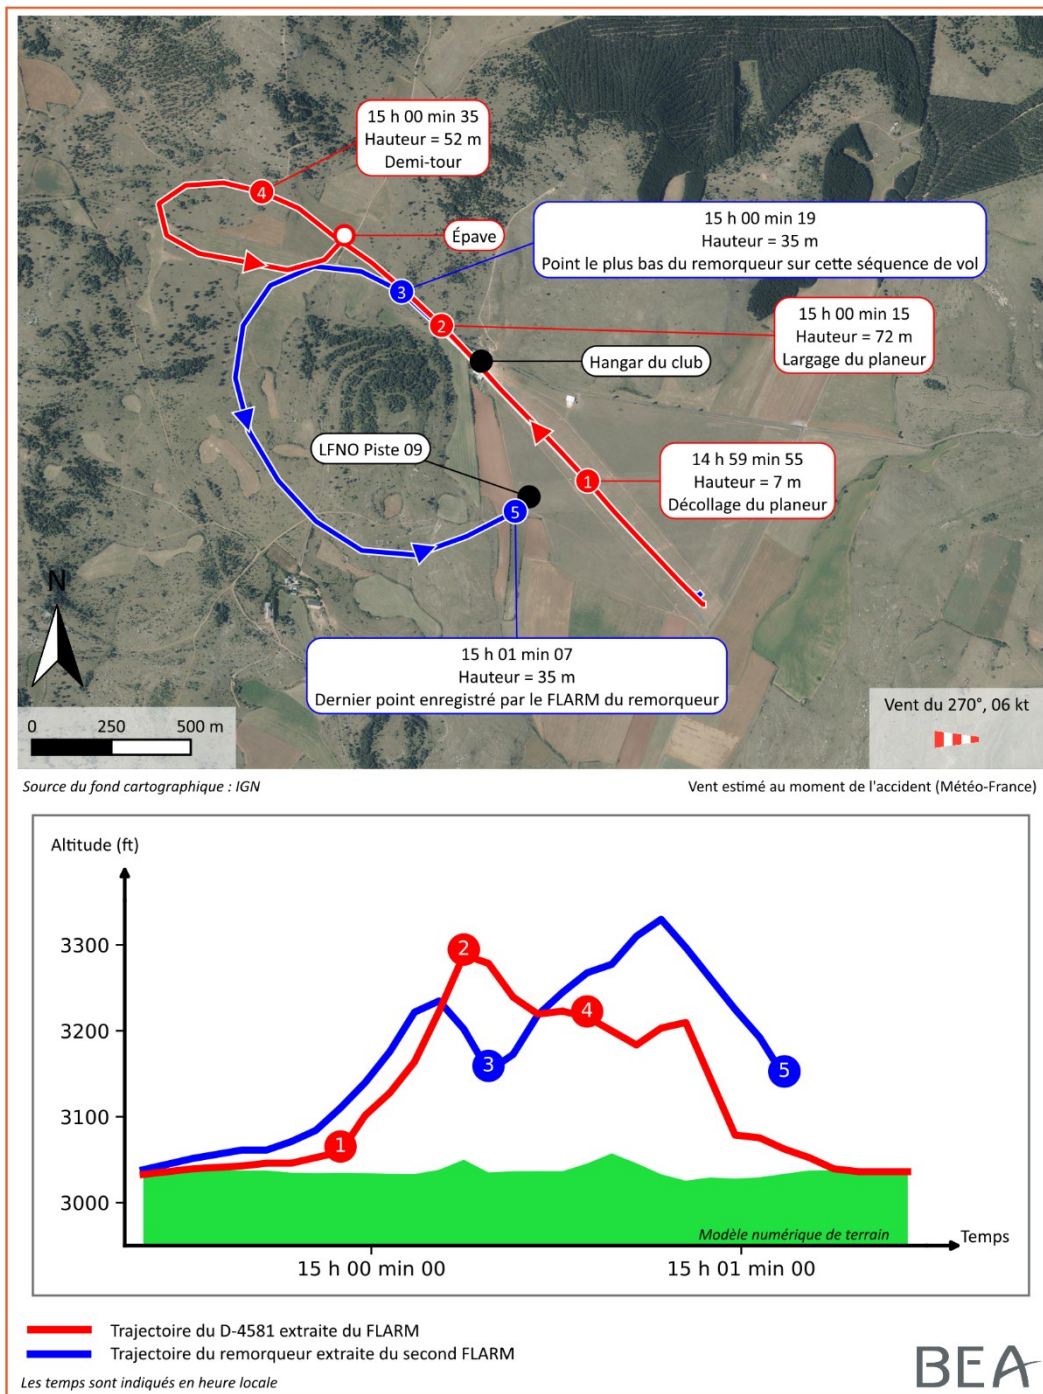
Le pilote décolle en remorqué de la piste 32³ de l'aérodrome de Florac-Sainte-Énimie. Une dizaine de secondes après le lever des roues et lors du survol du hangar du club, le planeur subit un phénomène de « pompe » et se retrouve en position haute.

Le pilote du remorqueur observe la position haute du planeur dans le rétroviseur et ressent que l'avion prend une forte assiette à piquer. Il demande par radio au pilote du planeur de descendre puis il largue le câble. Le pilote du remorqueur parvient à reprendre le contrôle de l'avion puis effectue un circuit court par la gauche ; il atterrit en piste 09⁴.

Juste après le largage du câble, considérant ne plus disposer de la distance nécessaire pour atteindre le champ situé droit devant, le pilote du planeur effectue un demi-tour en vue d'atterrir dans une zone qu'il estime plus propice. Lors de l'atterrissage, l'aile droite du planeur entre en contact avec le sol. Le pilote perd le contrôle du planeur qui effectue un cheval de bois et s'immobilise.

Figure 1 : trajectoires du planeur et du remorqueur

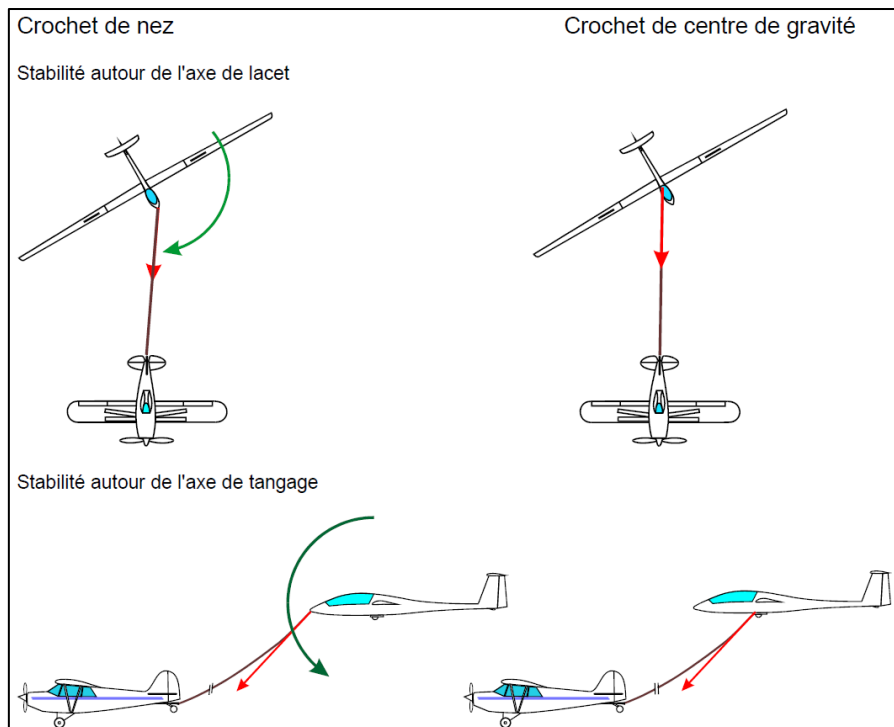
Le D-4581 était équipé d'un crochet dit « de centre de gravité » situé à proximité du train d'atterrissage. Ce type de crochet est prévu pour le treuillage et le remorquage. En remorquage, ce type de crochet n'apporte toutefois pas la même stabilité longitudinale qu'un crochet positionné dans le nez du planeur.

En octobre 2012, la Fédération suisse de Vol à Voile a publié une [information sur les dangers du remorquage de planeurs par le crochet de centre de gravité](#). Il y est notamment indiqué que « *lors du remorquage à l'aide du crochet de nez, la traction de l'avion-remorqueur crée un moment de forces autour des axes de tangage et de lacet qui aide à amortir et corriger les écarts de position. Lors du remorquage par le centre de gravité ce moment est inexistant, et de plus larges mouvements de commandes sont nécessaires pour corriger les écarts. Le pilote ne ressent pas d'augmentation de la pression sur les commandes (par exemple lorsque le planeur monte derrière le remorqueur). La situation peut rapidement devenir irrécupérable. Plusieurs accidents aux conséquences fatales confirment ce qui précède.* »

Figure 2 : comportement du planeur en remorquage selon les axes de lacet et de tangage en fonction du type de crochet (Source : Fédération suisse de vol à voile)

Un crochet « de centre de gravité » est davantage adapté au treuillage. En remorquage, il n'apporte pas la même stabilité longitudinale qu'un crochet positionné dans le nez du planeur. Au cours de l'événement, en présence de phénomènes thermiques marqués, cette configuration a pu favoriser le passage en position haute et rendre plus compliquée la correction de cette situation par le pilote.

Un pilote amené à être remorqué au moyen d'un crochet « de centre de gravité » doit porter une attention d'autant plus grande au maintien permanent d'une position correcte vis-à-vis de l'aéronef remorqueur. Par ailleurs, l'utilisation de ce type de crochet peut nécessiter un réglage du compensateur à piquer.
