Accident du ROLLADEN SCHNEIDER LS8
immatriculé **D-7488**
le samedi 9 août 2025
à La Mure-Argens (04)

Heure	Vers 12 h 15 ¹
Exploitant	Privé
Nature du vol	Vol de navigation
Personne à bord	Pilote
Conséquences et dommages	Pilote grièvement blessé, planeur fortement endommagé

Collision avec la végétation puis le sol, lors de la recherche d'ascendances en zone montagneuse

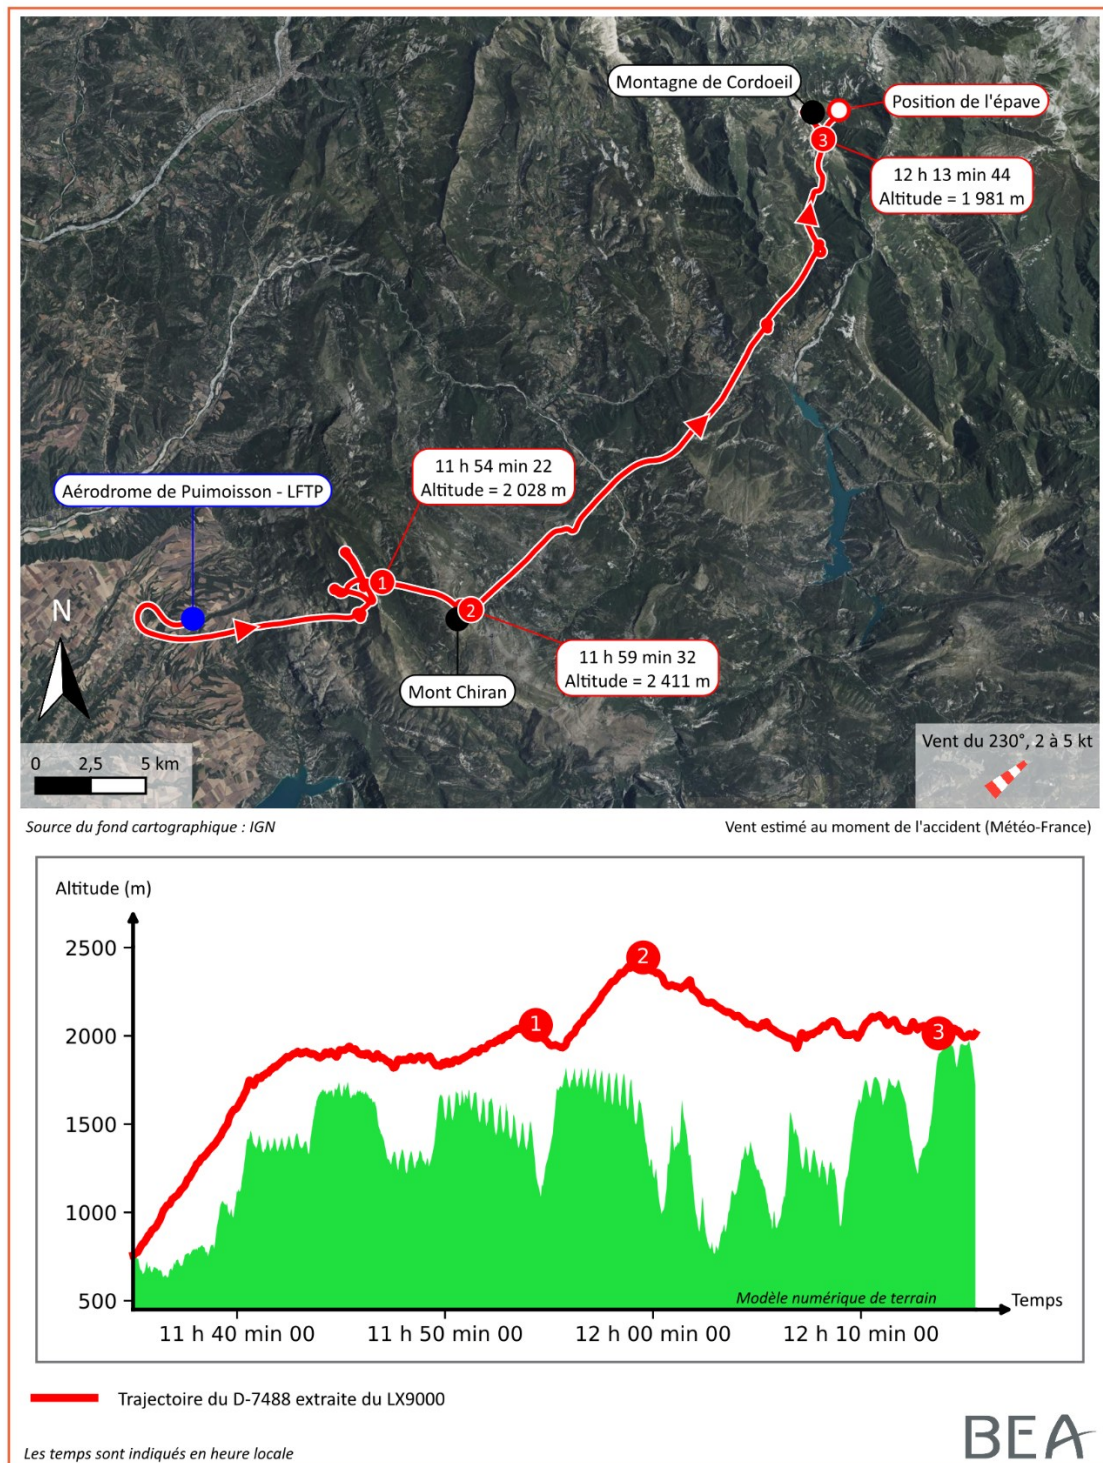
Figure 1 : trajectoire globale du vol de l'accident

Après un largage vers 1 600 m d'altitude à proximité du Serre de Montdenier, le pilote exploite des premières ascendances qui lui permettent d'atteindre une altitude d'environ 2 000 m (voir **Figure 1**, point ①). Il rejoint deux membres de l'équipe partis quelques minutes plus tôt et ils continuent ensemble vers le mont Chiran où ils atteignent une altitude d'environ 2 500 m (point ②) avant de continuer vers le nord.

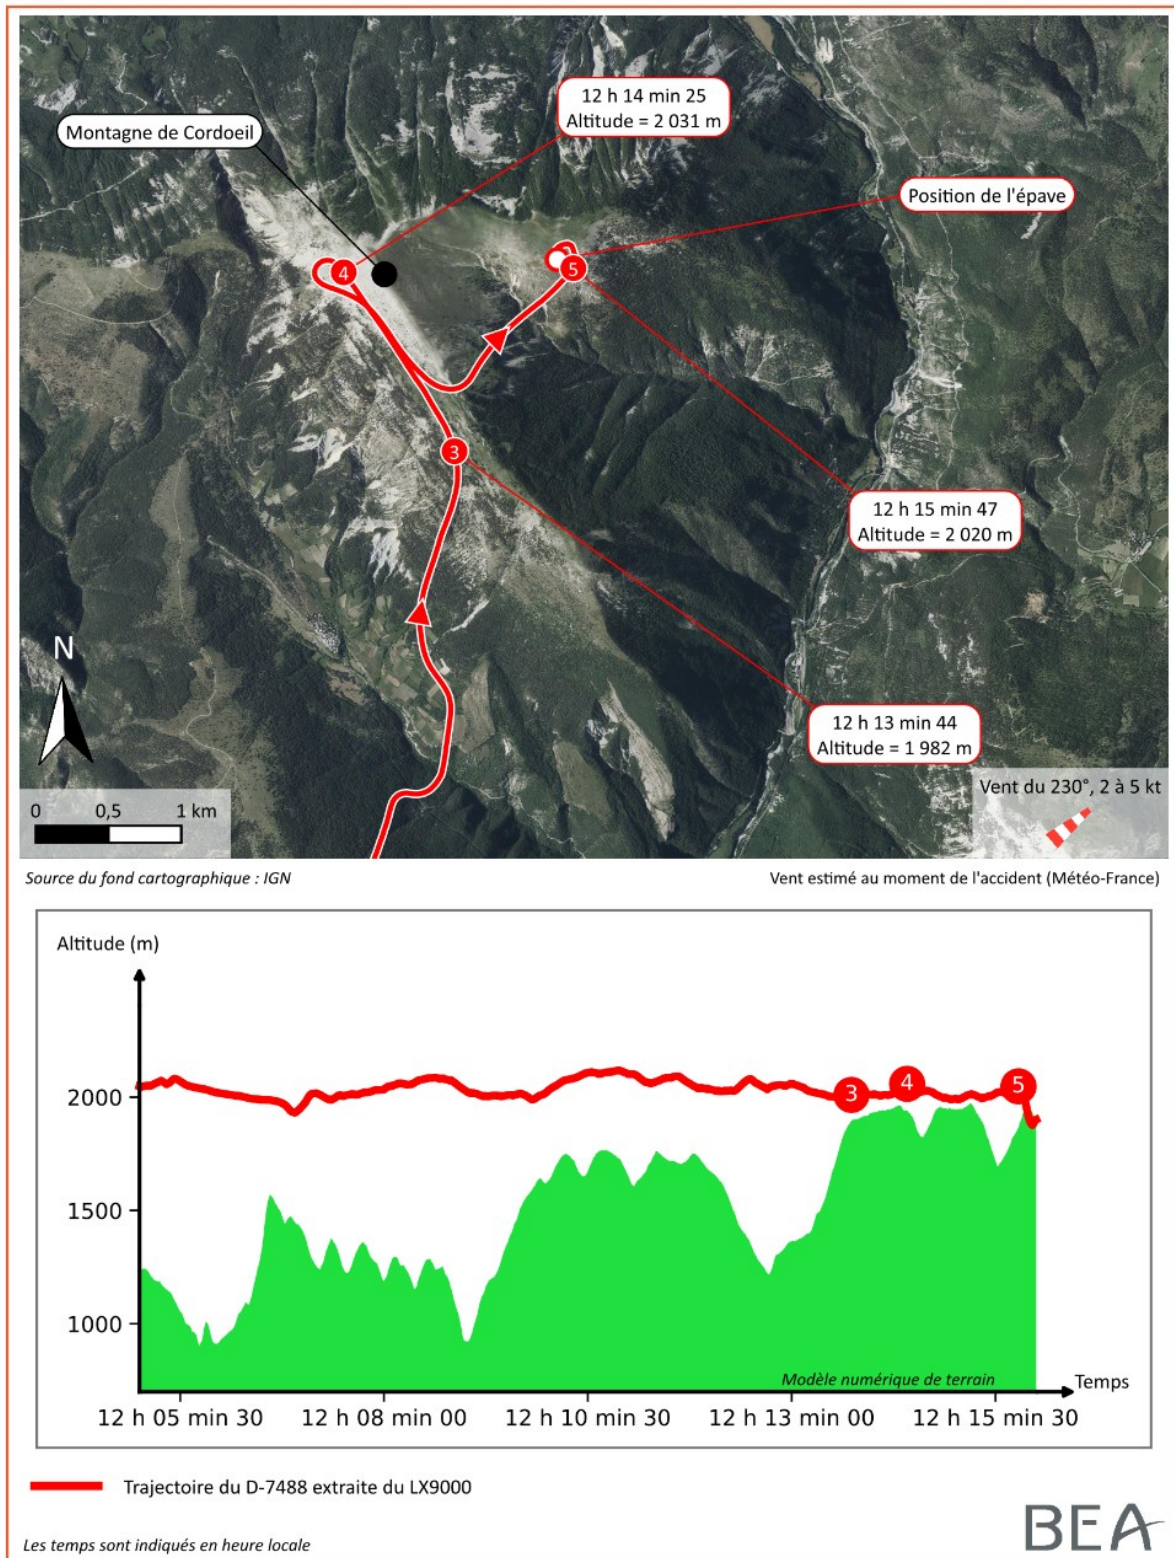
Figure 2 : fin de la trajectoire du vol de l'accident

Arrivés à la montagne de Cordœil, ils observent un cumulus environ 500 m au-dessus du sommet, signe de possibles ascendances thermiques. Ils se séparent pour mieux les chercher. Le pilote part à l'ouest du sommet (voir **Figure 1** et **Figure 2**, point ③), un autre va au nord et le dernier vers le sud-est. Le pilote ne trouvant pas d'ascendance, effectue un demi-tour (voir **Figure 2**, point ④) pour aller vers l'est où son équipier indique en avoir trouvé une.

Estimant avoir une hauteur suffisante, le pilote effectue un virage à gauche (point ⑤), en direction du relief, afin de rejoindre son collègue et l'ascendance. L'altitude du planeur est d'alors d'environ 2 070 m pour un relief face à lui d'environ 2 000 m. Quelques secondes plus tard, le pilote sent le planeur s'enfoncer sous l'influence d'un rabattant. Il ne peut pas tourner à droite à cause du relief et continue donc son virage à gauche tout en surveillant sa vitesse pour ne pas décrocher.
