**Accident** du planeur SCHLEICHER ASW20  
immatriculé **D-8631**  
le samedi 5 avril 2025  
à Saint-Geniez (04)

Heure	Vers 14 h 40 <sup>1</sup>
Exploitant	Privé
Nature du vol	Vol local
Personne à bord	Pilote
Conséquences et dommages	Pilote blessé, planeur détruit

**Collision avec une ligne électrique lors d'un atterrissage  
en campagne**

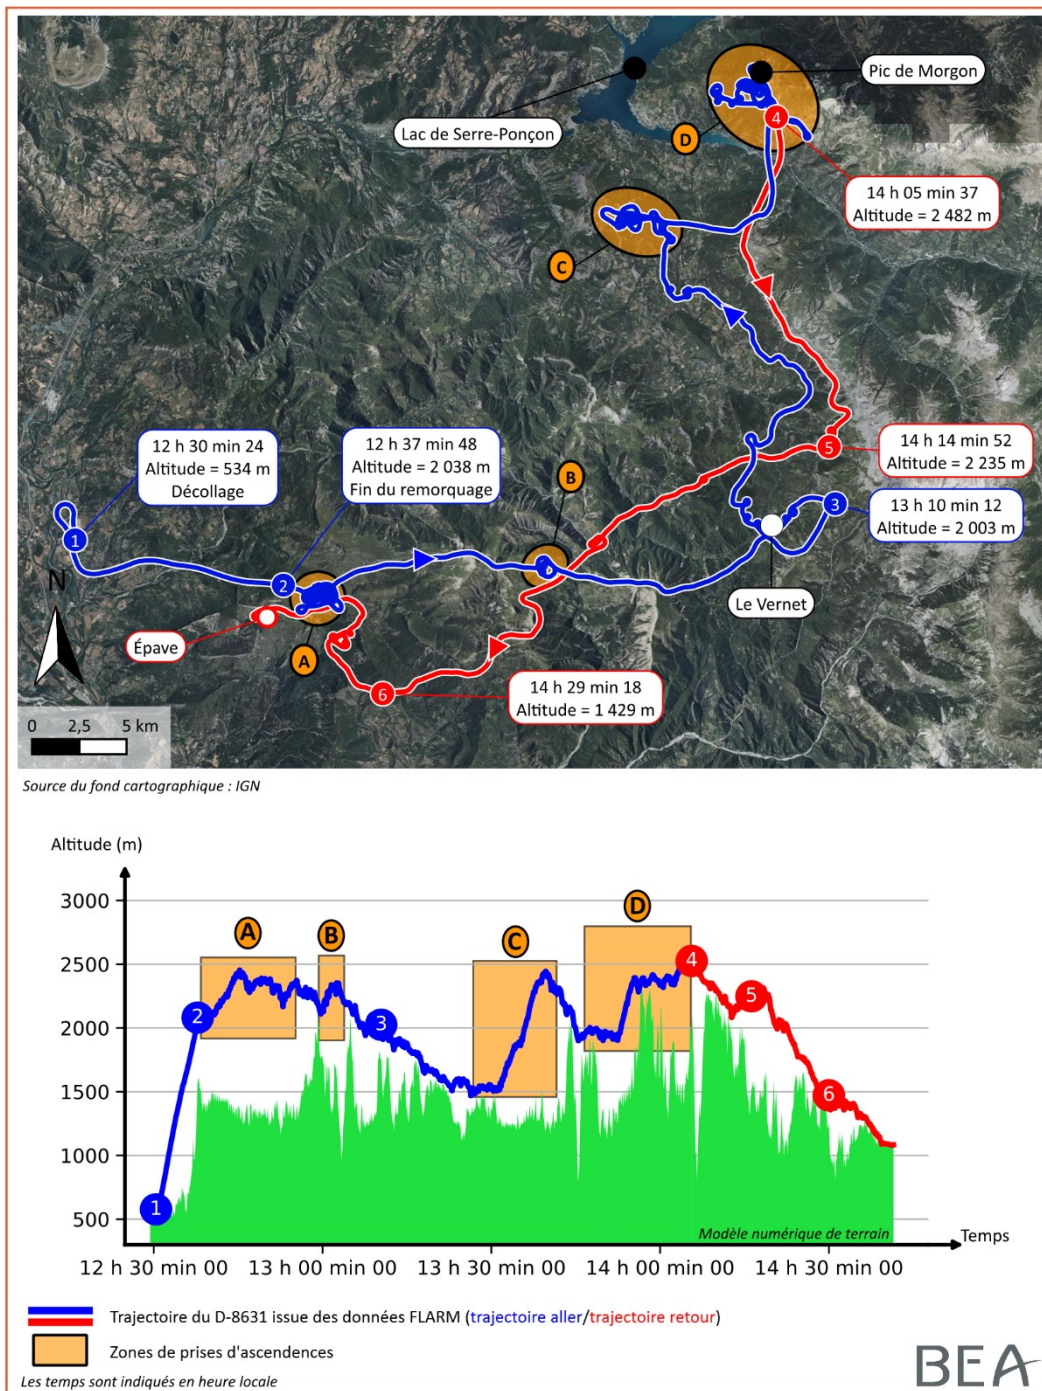
Figure 1 : trajectoire générale

Le pilote décolle à 12 h 30 en remorqué de la piste 35 non revêtue de l'aérodrome de Sisteron - Vaumeilh (04). Après sept minutes de remorquage (voir **Figure 1**, point **2**), le pilote largue le câble. Il se dirige alors vers l'est, en exploitant les ascendances (zones **A** **B**), jusqu'à la région du Vernet (point **3**), puis vers le nord jusqu'au pic de Morgon (au sud du lac de Serre-Ponçon) qu'il atteint après 1 heure 15 de vol.

Il exploite à nouveau des ascendances pour reprendre de l'altitude (zone **D**) pendant une quinzaine de minutes. Le pilote décide de rentrer et quitte la zone (point **4**) en se dirigeant vers le sud (point **5**) puis vers le sud-ouest. Alors qu'il chemine vers le sud-ouest, il remarque que le planeur perd rapidement de l'altitude. Il décide (point **6**) de se diriger vers l'aérodrome de départ. Il ne parvient cependant pas à reprendre suffisamment de hauteur pour franchir la ligne de crête se trouvant sur sa route. Il interrompt alors le vol (voir **Figure 2**, point **7**) et atterrit dans un champ.

Pour le vol de l'accident, l'analyse de la trajectoire montre que compte tenu du relief entre les points ③ et ⑤ (voir **Figure 1**) et de la trajectoire suivie, le pilote n'était plus en local de l'aérodrome de Sisteron - Vaumeilh<sup>2</sup>, mais en local de l'aérodrome privé de Seyne-les-Alpes et de plusieurs champs répertoriés. Le pilote n'avait pas connaissance de ces zones de repli.

Pour la partie du vol comprise entre les points ⑤ et ⑥, le pilote était contraint par l'orientation et l'altitude des lignes de crête et qu'il devait suivre une trajectoire vers le sud-ouest allongeant ainsi le vol. Au point ⑥, le pilote disposait théoriquement de l'altitude suffisante pour rejoindre l'aérodrome en trace directe compte tenu des performances du planeur, mais en pratique, insuffisante pour franchir le relief qui le séparait de l'aérodrome.

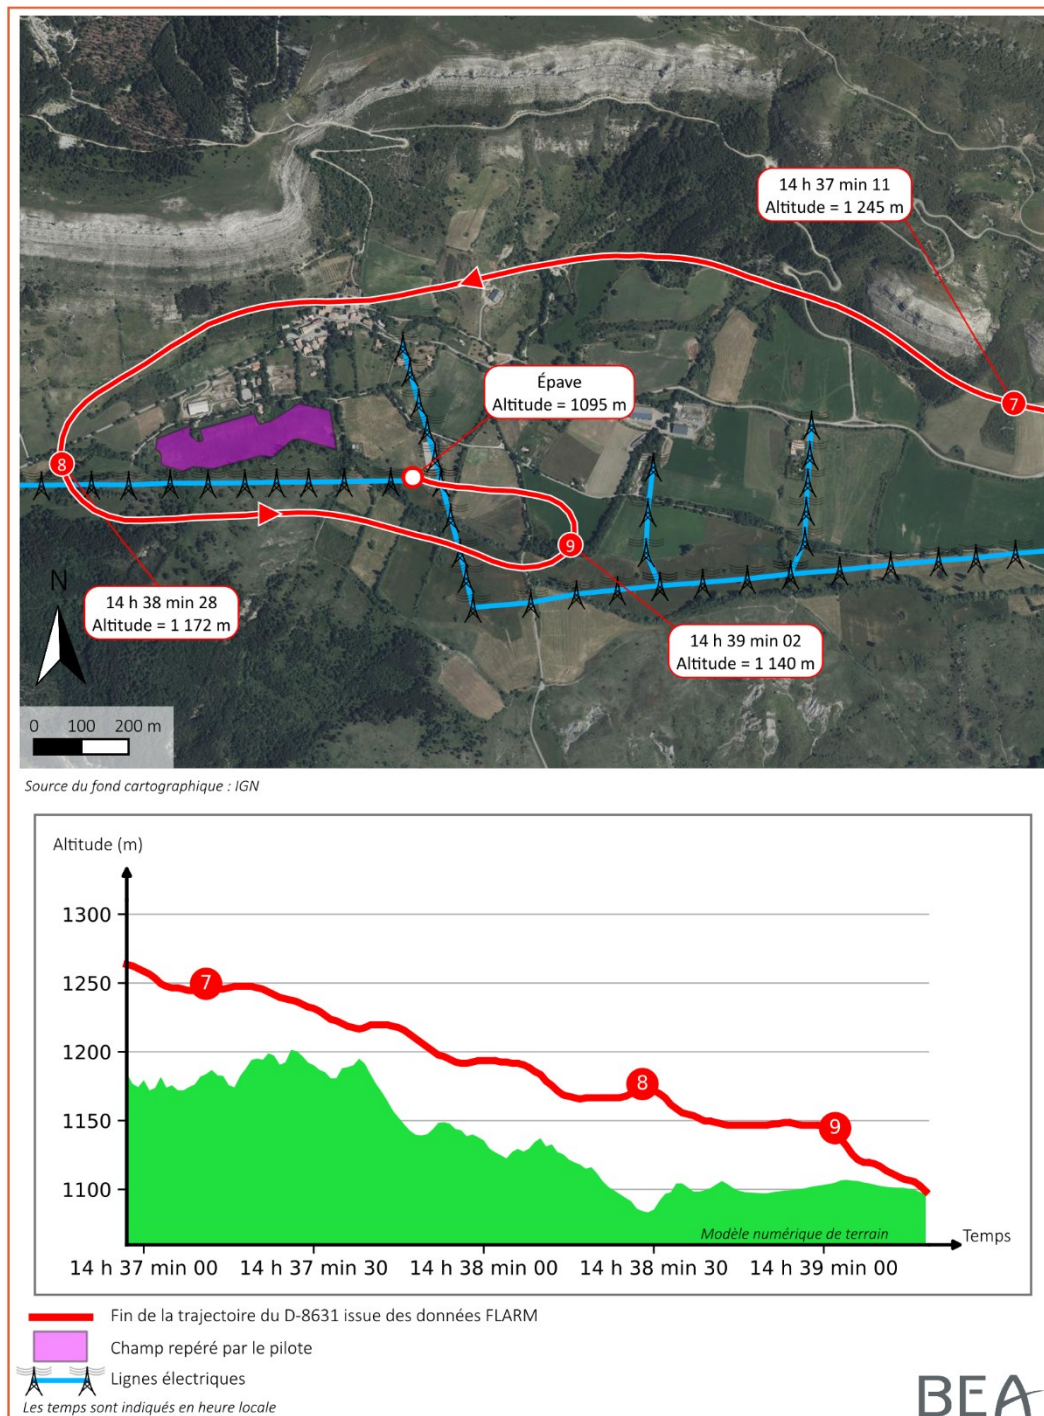
Figure 2 : trajectoire finale

Après être passé à proximité du champ qu'il avait repéré, le pilote commence sa prise de terrain (point 8). Au cours du dernier virage (point 9), le planeur perd rapidement de l'altitude. En finale, la queue du planeur heurte le câble d'une ligne électrique basse tension située au début du champ, ce qui provoque un arc électrique. Le planeur est destabilisé et entre en collision avec le sol avant de s'immobiliser quelques mètres plus loin.

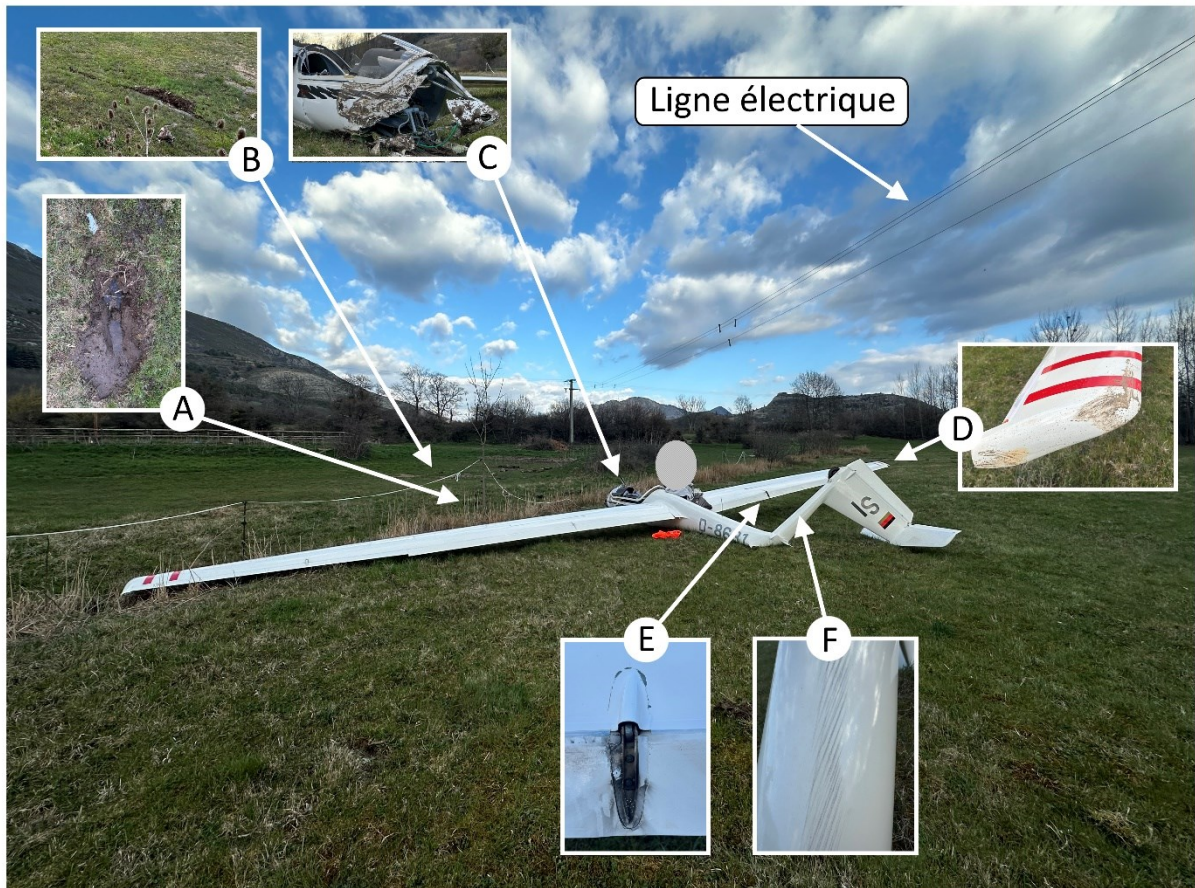
Figure 3 : détail du site et des dégâts (Source : BEA)

Le site de l'accident se situe à une altitude de 1 100 m et à environ 11 km dans l'est-sud-est de l'aérodrome de Sisteron. L'épave du planeur est complète et repose sur le ventre dans un champ meuble, à proximité de la ligne électrique. Deux empreintes sont visibles sur le sol, une correspondant au nez du planeur (voir **Figure 3**, détail Ⓐ) et l'autre au bord d'attaque et saumon de l'aile droite (détail Ⓑ).

Le nez du planeur est détruit (détail ㉓), la verrière est cassée. Le saumon de l'aile droite comporte des traces du contact avec le sol (détail ㉔). La queue du planeur est rompue et des traces de frottement avec le câble électrique sont observées (détail ㉕). Des traces de brûlure (détail ㉖) au niveau de l'articulation métallique du volet de l'aile sont visibles, ce qui confirme l'arc électrique. Les commandes de vol sont continues. Le train d'atterrissage est sorti et les volets sont braqués vers le bas sans qu'il soit possible d'en déterminer la position exacte.
