Accident du DIAMOND DA62
immatriculé **D-IRAY**
le jeudi 21 septembre 2023
à Seichamps (54)

**Défaillance d'un moteur en montée, atterrissage
d'urgence, collision avec la végétation**

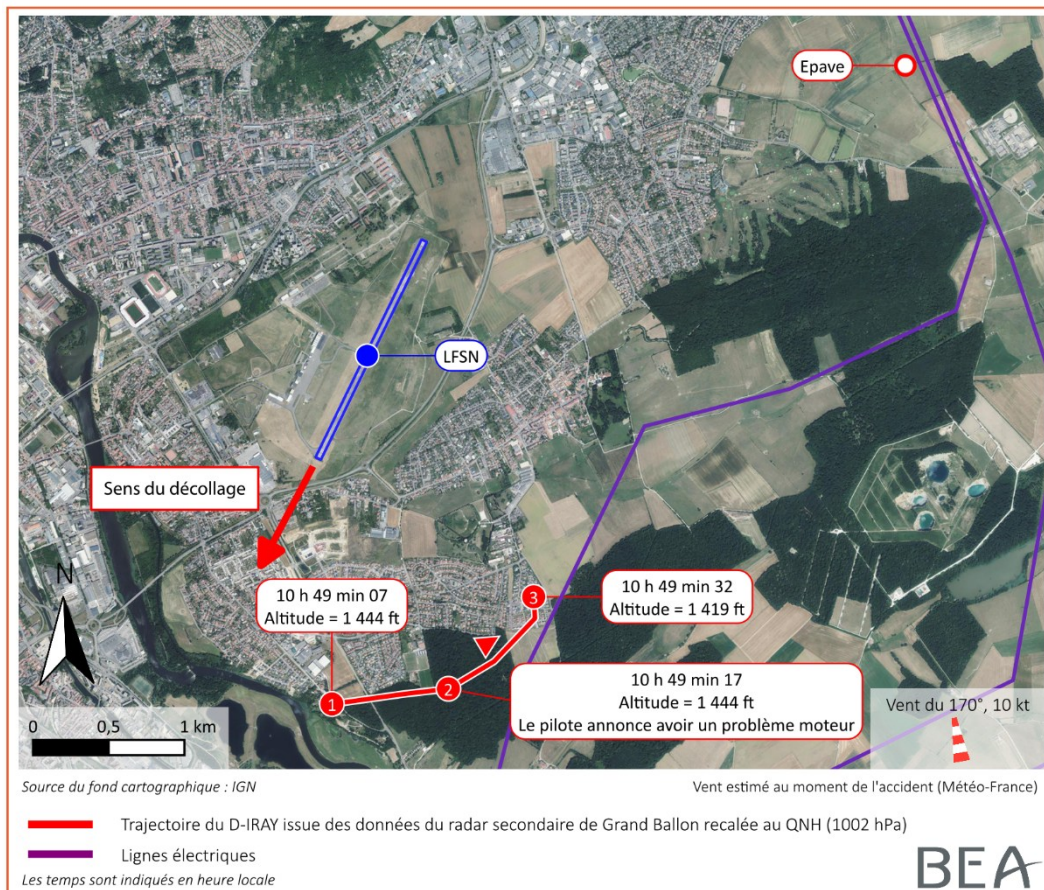
Figure 1 : trajectoire de l'avion DA62 immatriculé D-IRAY

Alors qu'il est en montée, à une altitude d'environ 1 400 ft (soit une hauteur d'environ 700 ft) en virage à gauche, le pilote annonce sur la fréquence AFIS avoir un problème moteur et revenir vers le terrain « *Coming back to field having engine problem* » (voir **Figure 1**, point **2**).

Bien qu'effectuant un départ IFR, le pilote n'a pas adopté cette trajectoire et a viré à gauche dans le circuit de piste dès 1 400 ft.

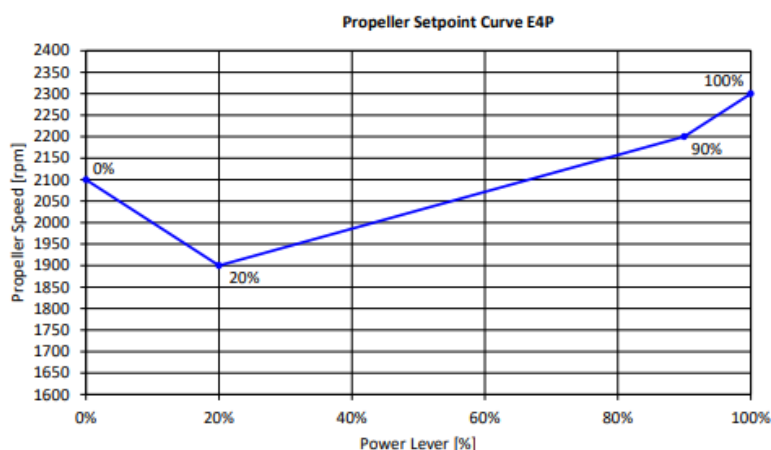
Figure 3 : vitesse de l'hélice en fonction de la puissance moteur (Source : Diamond Aircraft)

Sur le DA62, le passage en drapeau d'une hélice se fait lorsque l'interrupteur « *Engine master* » est mis sur OFF. Si la puissance moteur est réduite à l'aide du levier de puissance, la vitesse de l'hélice sera réglée conformément à la courbe de consigne d'hélice (voir **Figure 3**). Si le levier de puissance est ramené à 0 %, la vitesse de l'hélice sera réglée à 2 100 tr/min. La consigne tentera de maintenir environ 2 100 tr/min tant que la vitesse avion sera suffisante pour permettre le maintien de ce régime.

Note : la consigne fait que la vitesse de l'hélice a été maintenue à environ 2 100 tr/min jusqu'à ce que la vitesse aérodynamique soit insuffisante pour pouvoir maintenir cette vitesse (voir § 2.4).

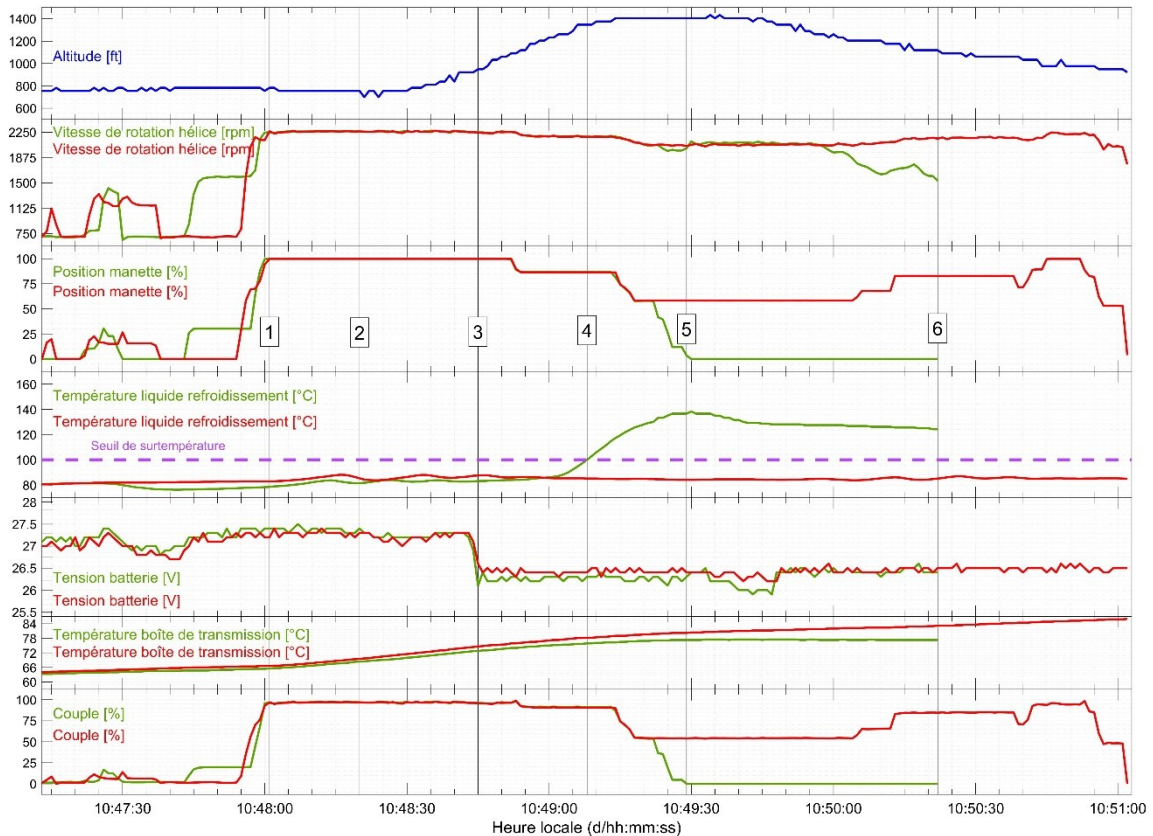
Figure 6 : paramètres issus des EECU sur les 4 dernières minutes d'enregistrement
 En rouge : Moteur gauche, en vert : Moteur droit

Les moteurs ont été mis en puissance à 10 h 48 (voir **Figure 6**, Marque 1) et l'avion a décollé vingt secondes plus tard (Marque 2). Environ trente secondes après le décollage, alors que les manettes de puissance étaient positionnées à 100 %, les tensions des batteries des moteurs gauche et droit sont passées de 27,2 V à respectivement 26,5 V et 26,1 V (Marque 3). Vingt secondes plus tard, la température du liquide de refroidissement du moteur droit a commencé à augmenter anormalement. Les manettes de puissance sont réduites à 90 % pendant la montée.

En dix secondes, le liquide de refroidissement du moteur droit a dépassé les 100 °C, seuil associé au déclenchement de l'alarme **R ENG TEMP** (Marque 4).

La température maximale du liquide de refroidissement du moteur droit a été de 138 °C (Marque 5).

Le moteur droit a été coupé cinquante secondes après la diminution de puissance à 0 %, soit une minute quatorze secondes après la survenue de l'alarme (Marque 6). Une fois le moteur coupé, l'hélice est probablement passée en drapeau⁴.

Les températures des réducteurs des deux moteurs sont restées inférieures à 85 °C tout au long du vol. Il y a ainsi une incohérence entre l'alarme reportée par le pilote dans son témoignage (**R GBOX TEMP**) et l'alarme effectivement déclenchée au cours du vol (**R ENG TEMP**).

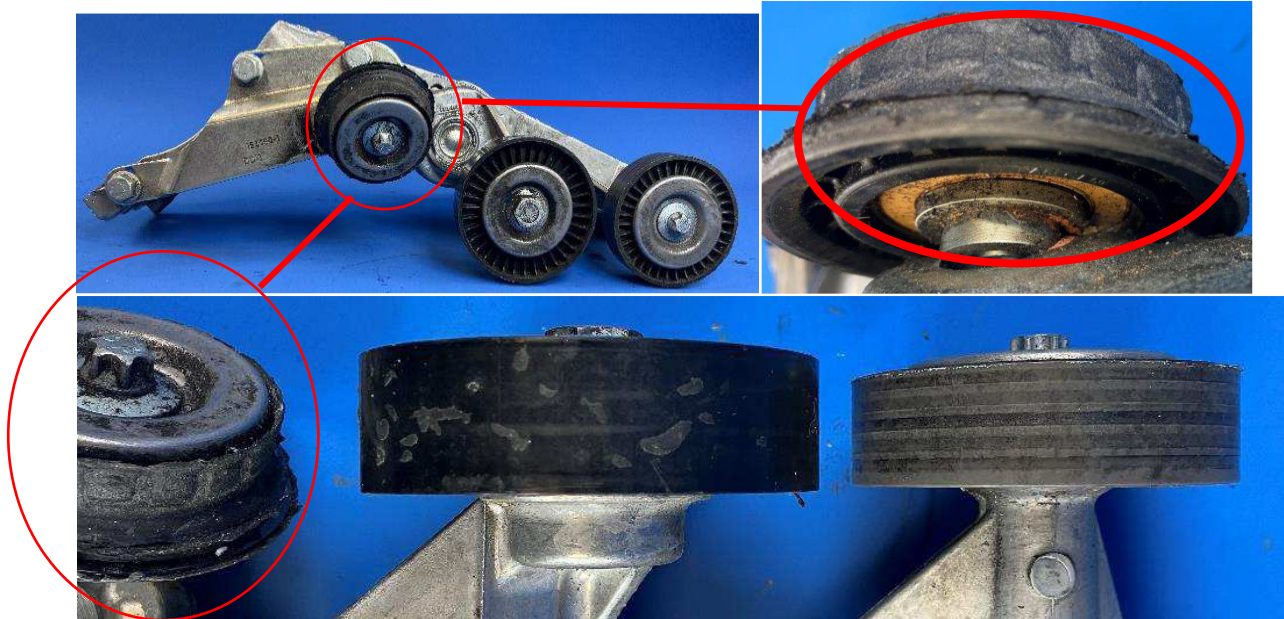
Lors de l'examen du moteur droit, il a été noté l'absence de la courroie d'accessoires. De nombreux résidus de celle-ci étaient présents à proximité.

Le bloc tendeur, l'alternateur et la pompe à eau ont été examinés dans les locaux d'Austro Engine. La pompe à eau et l'alternateur étaient fonctionnels. Aucun jeu ni blocage n'a été observé sur les différents roulements. Une des poulies du bloc tendeur de la courroie était sortie de son logement, en raison de la déformation du support de fixation (voir **Figure 7**).

Figure 7 : bloc tendeur du moteur droit – Poulie encerclée de rouge sortie de son logement
(Source : BEA)

Il n'a pas été possible de déterminer avec certitude les causes du détachement de la courroie.

L'hypothèse la plus probable, au vu des déformations constatées et compte tenu de l'ancienneté du moteur et de la courroie, est l'introduction d'un corps étranger dans le bloc moteur.
