**Accident** survenu au Schempp Hirth - Nimbus 4DLM  
immatriculé **D-KXXY**  
le mercredi 10 juillet 2024  
à Vars (05)

**Collision avec le relief, en vol de pente**

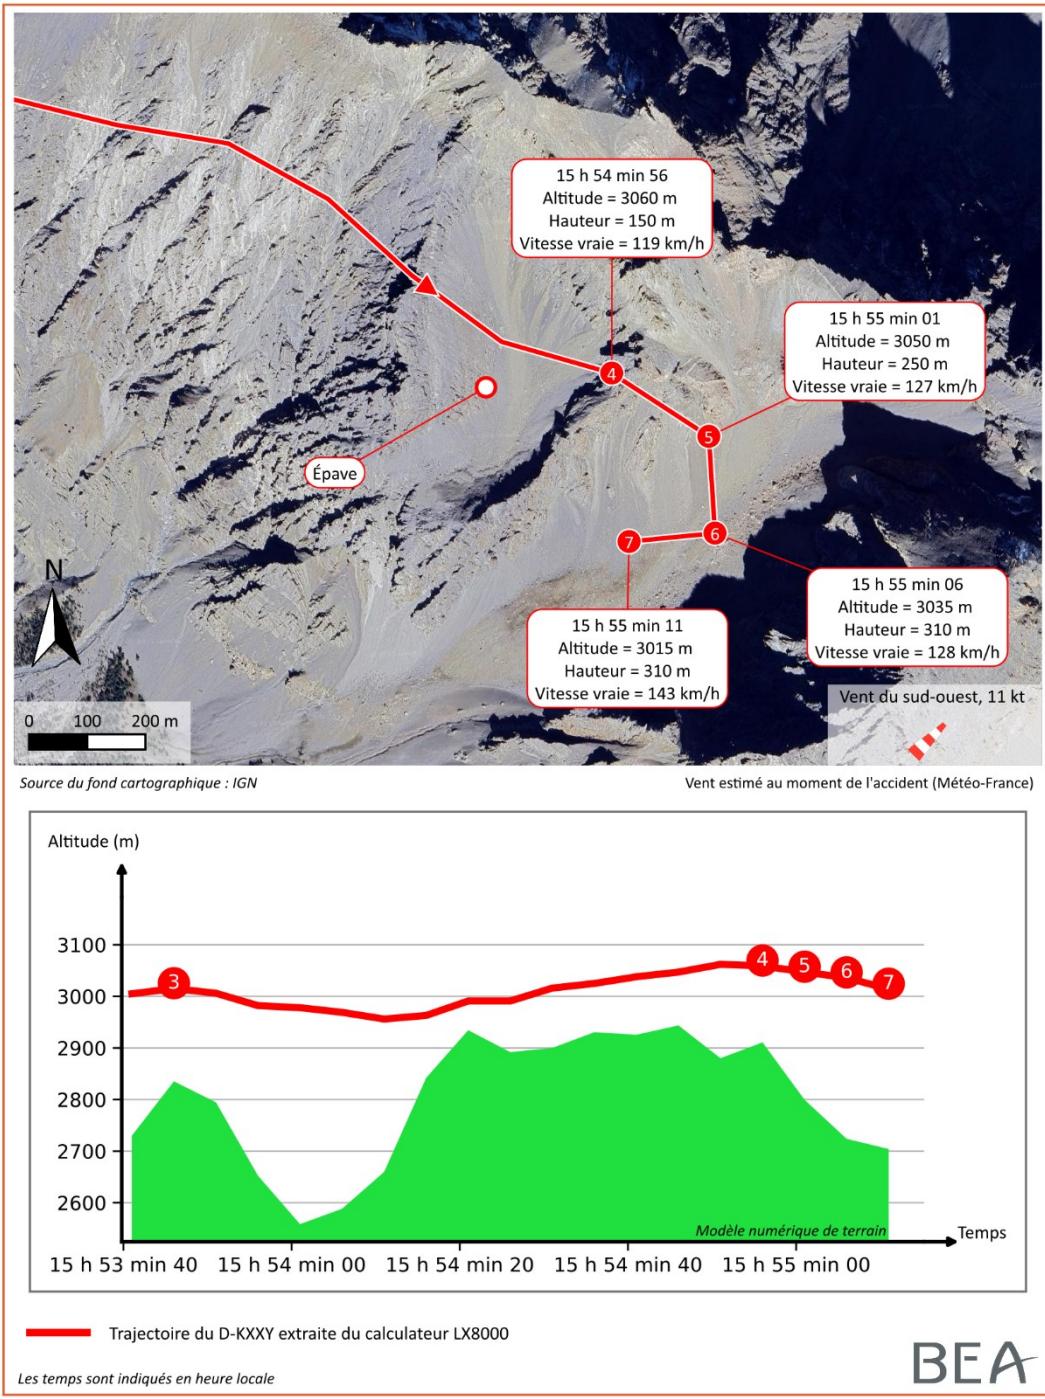
Figure 2 : trajectoire des dernières minutes du vol

À 15 h 48, il se dirige vers le massif du Queyras, initialement en cheminant au-dessus des crêtes, puis il passe en vol de pente à partir de 15 h 53. À 15 h 55, face à une crête descendant du pic des Heuvières, il vire à droite vers la vallée (voir **Figure 2**, point **4**).

Le planeur entre en collision avec le relief à proximité du dernier point enregistré (voir **Figure 2**, point **7**) par le calculateur embarqué.

Lors de la mise en virage au point 5, le planeur était à l'altitude de 3 060 m :

- face à une crête, d'une altitude comprise entre 3 200 et 2 800 m, descendant du pic des Heuvières
- face à la crête entre le pic nord de la Font Sancte et le pic de Panestrel, d'une altitude comprise entre 3 350 et 3 100 m.

Le pilote et son passager ne disposaient donc probablement pas d'une vue de l'horizon naturel.

Entre les points 4 et 7, la vitesse vraie du planeur était comprise entre 119 km/h et 143 km/h. Ceci correspond à une vitesse indiquée comprise entre environ 100 et 120 km/h soit 1,20 Vs<sup>4</sup> à 1,45 Vs.

L'ensemble des pilotes consultés a indiqué que la crête suivie par le D-KXXY avant la collision avec le relief (points **3** à **8**) était escarpée et souvent le siège d'une aérologie très complexe et perturbée, voire violente. Pour cette raison, ils déconseillent l'exploitation de cette crête en particulier en vol de pente avec un planeur de grande envergure.

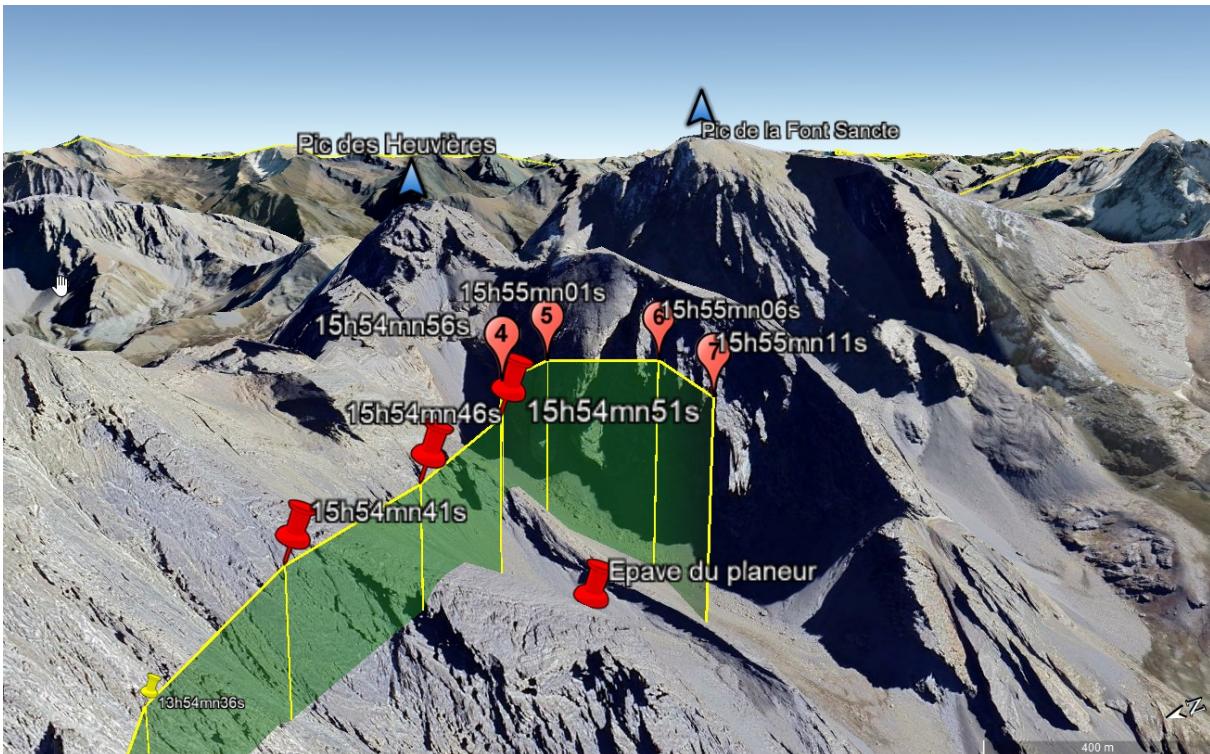
Figure 3 : vue 3D de la trajectoire de la fin du vol (Source : Google Earth, annotations BEA)

La trajectoire enregistrée semble montrer qu'un virage à droite vers la vallée a été débuté alors que le planeur se trouvait face à deux crêtes culminant à une altitude plus élevée que celle du planeur. Il est probable que le contrôle du planeur a été perdu lors de ce virage. La faible hauteur de vol et la faible distance par rapport au relief n'ont probablement pas permis de reprendre le contrôle du planeur.

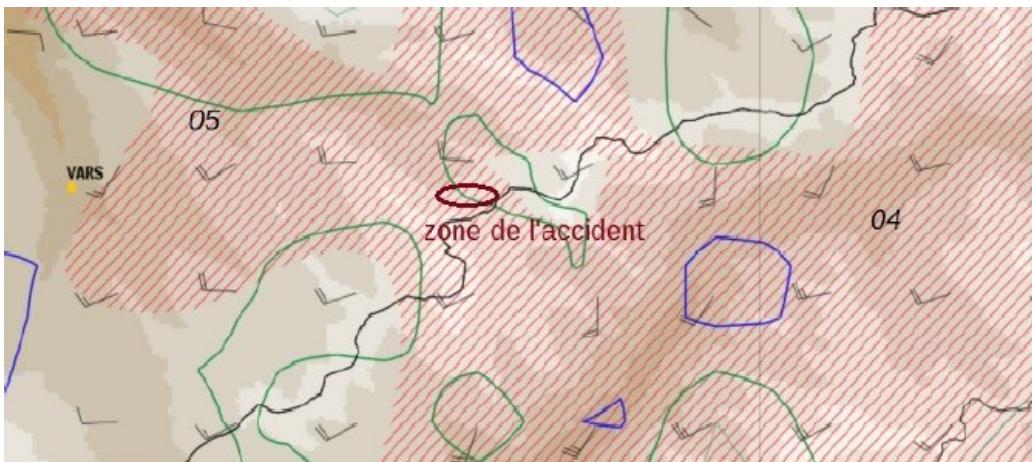
*Figure 4 : modélisation des turbulences, la zone rayée en rouge correspond à une zone de turbulence faible à modérée à 20 mètres de hauteur, les zones de contours verts correspondent à des zones d'ascendances, les zones de contours bleus à des zones de subsidences*

Selon la modélisation des turbulences fournie par Météo-France, le lieu de l'accident se situait dans une zone de turbulence faible à modérée. La présence de rafales de vent d'ouest atteignant 20 kt et la présence d'ascendances pouvaient créer un cisaillement de vent en surface augmentant la turbulence.

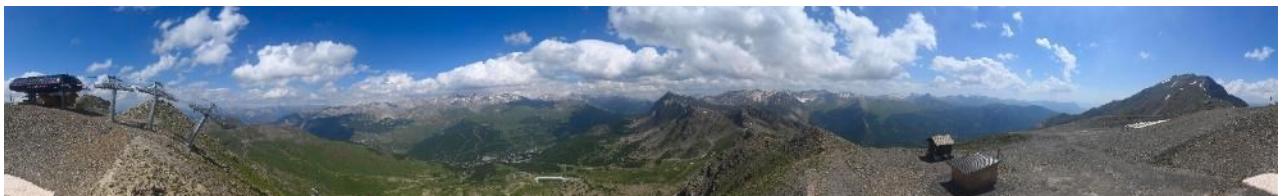
*Figure 5 : enregistrement de la webcam Vars – Speed Master à 16 h*

Les différentes images enregistrées permettent de confirmer que les sommets à proximité du lieu de l'accident étaient hors des nuages.

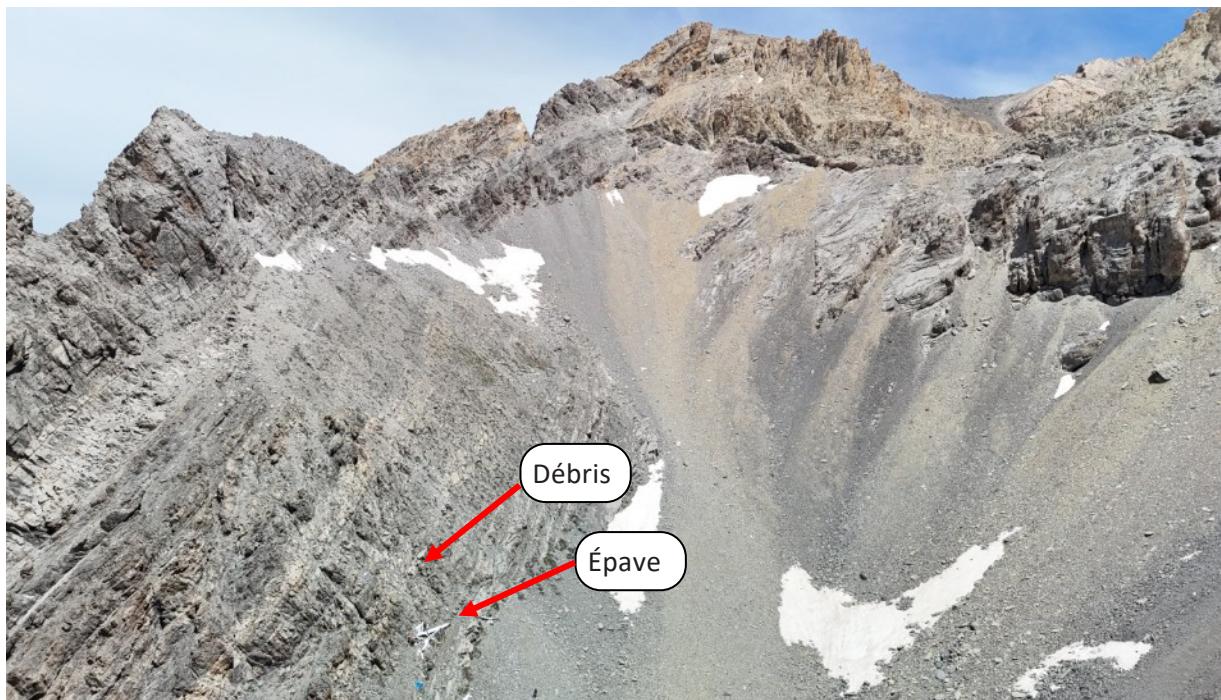
Figure 6 : localisation de l'épave (Source : SRTA, annotations BEA)

L'épave du planeur a été retrouvée deux jours après l'accident. Elle se situait à une altitude de 2 820 m, en dessous d'une ligne de crête culminant à environ 3 000 m. Le site de l'accident étant très difficile d'accès et inadapté à un examen de l'épave, le BEA ne s'est pas rendu sur place.

L'épave a été héliportée, puis examinée par le BEA dans un hangar. Cet examen et l'analyse des photographies réalisées par les secours sur le site d'accident permettent d'établir que le planeur est très probablement entré en contact frontalement avec la paroi rocheuse, avec une énergie importante. À la suite de ce premier impact, l'épave a subi d'autres dommages lors de sa chute vers le point où elle s'est finalement immobilisée en contrebas. L'examen des commandes de vol a mis en évidence que toutes les ruptures sont de nature brutale par surcharge et donc très probablement consécutives aux impacts avec le sol. La position des volets n'a pas pu être déterminée.

Le pylône moteur était en position totalement rétracté lors de l'impact.

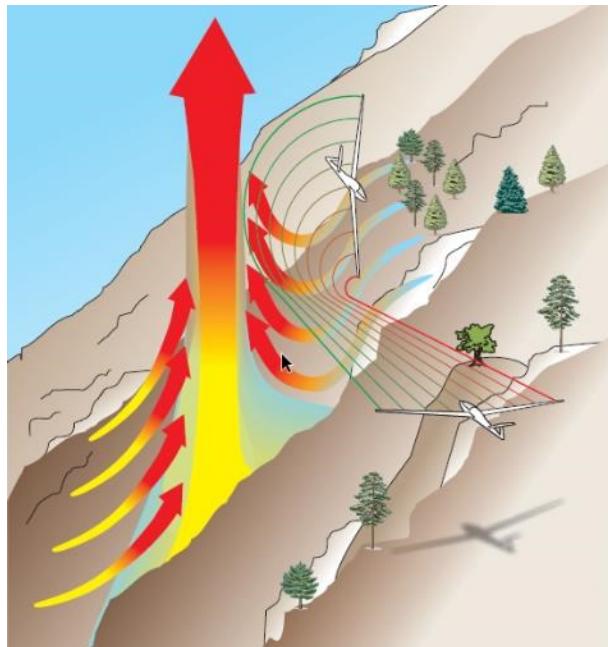
Figure 7 : schéma représentant le danger d'un thermique décalé en vol de pente avec une forte activité thermique (Source : « Danse avec le vent »)

Ce phénomène peut générer un fort couple de rotation en roulis à un planeur. De plus, si la zone ascendante est située en dessous de la zone descendante, ce couple sera plus fort et pourra dépasser l'autorité de la commande de roulis.

Compte tenu des ascendances thermiques importantes estimées par Météo-France en plus de l'activité dynamique sur la pente induite par le vent de secteur ouest à sud-ouest, la présence d'ascendances thermiques décalées était possible dans la zone de l'accident.
