Incident grave
survenu au Boeing 737-809
immatriculé **EC-NGC** exploité par Albastar
et à l'Embraer 190
immatriculé **F-HBLD** exploité par HOP!
le vendredi 21 juillet 2023
en croisière à proximité du VOR DME de Limoges (87)

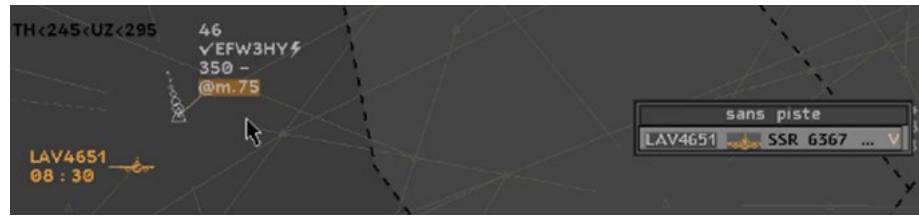
Figure 3 : marqueur piste et fenêtre vols sans piste (Source : DSNA)

Aucune de ces alertes n'est perçue par les deux contrôleurs du secteur QXI. L'écran du PCR est organisé de la manière suivante :

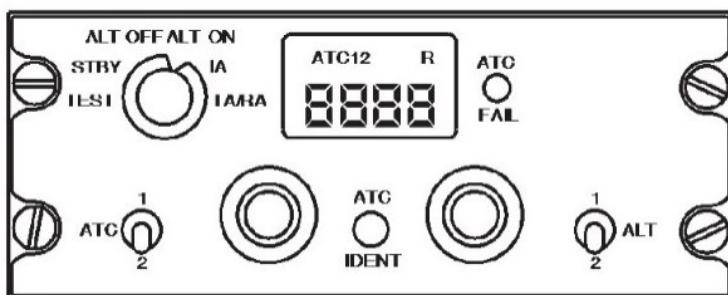
Figure 7 : ATC Control Panel (Source: Boeing)

Selon l'équipage, il n'y a pas eu d'alertes relatives à un dysfonctionnement du transpondeur. L'équipage précise ne pas avoir vu le voyant ambre **ATC FAIL** (voir § 1.6.1.1) allumé pendant le vol.

Un voyant **ATC FAIL** s'illumine en ambre en cas de défaillance du transpondeur sélectionné.

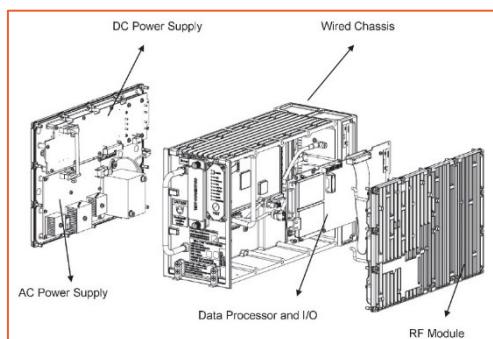
Figure 9 : modules du transpondeur (Source : Honeywell)

En 2022, Honeywell a été informé de certains dysfonctionnements des transpondeurs TRA 100B, au niveau du circuit d'alimentation électrique en courant continu +50V, avec les mêmes messages de panne que ceux identifiés lors des examens du transpondeur 2 de l'EC-NGC. Fin juin 2023, 44 % des retours de transpondeurs chez Honeywell étaient dus au problème de ce transistor, quand 34 % étaient liés à d'autres origines et 22 % à aucun défaut identifié.

L'analyse d'Honeywell a conclu que ces dysfonctionnements étaient dus au défaut de fonctionnement d'un transistor dans les conditions d'utilisation du transpondeur. Elle a également montré que les marges de conception relatives aux exigences de dissipation thermique au niveau du transistor étaient insuffisantes.

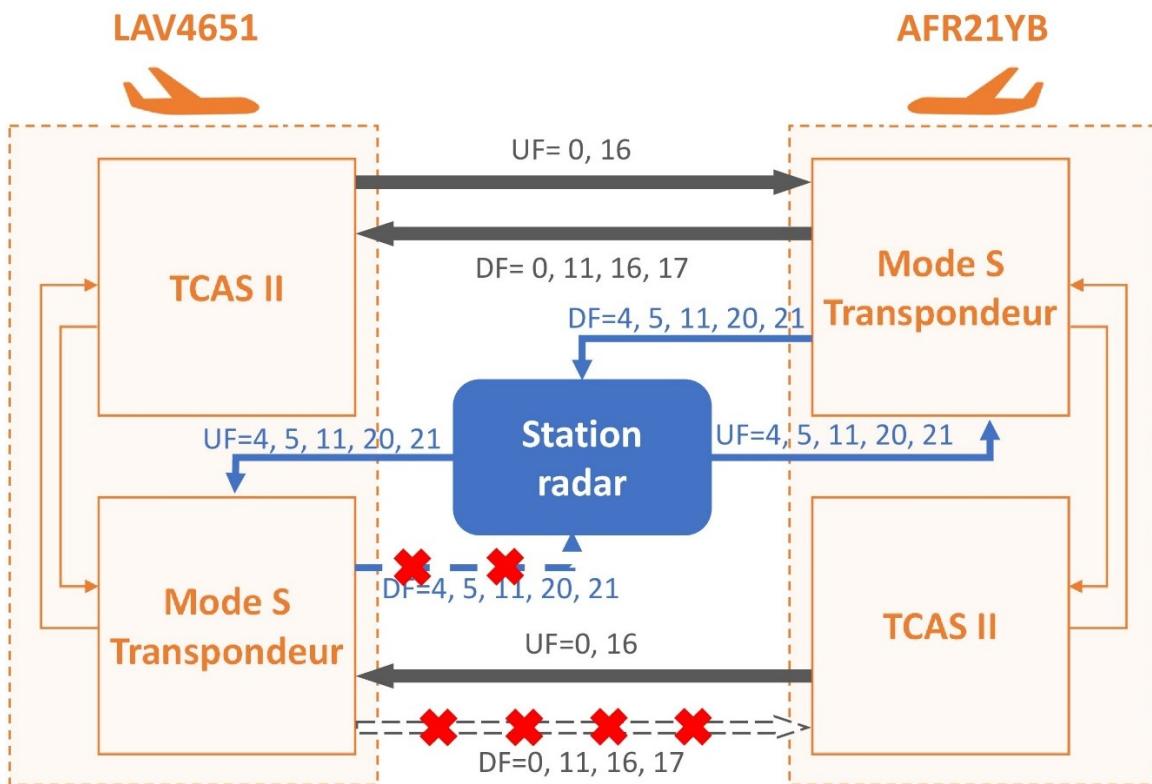
Figure 15 : communications TCAS (les croix rouges indiquent les fonctions perdues lors de l'incident grave)
(Source : adaptation de la figure B-1 du document EUROCAE ED143 sur les standards relatifs au TCAS II)

Cependant, Eurocontrol a indiqué que pendant la période d'environ 25 minutes d'absence d'émissions du transpondeur, des émissions périodiques en liaison montante au format long 16 (UF=16) ont continué à être transmis par le TCAS 737-809. Ces émissions indiquent que ce TCAS a continué de fonctionner pendant l'interruption des transmissions du transpondeur. L'exploitation de ces messages indique que les échanges de messages sont restés en phase de surveillance et qu'à aucun moment il n'y a eu de phase de coordination (voir § 1.9.1.4). De même, le TCAS de l'Embraer 190 a également émis de manière régulière des messages en réponse aux messages émis par le TCAS du Boeing 737-809.

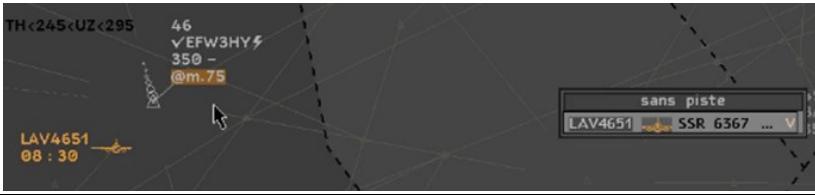
8 h 30 min 58	PCR et PCO QXI	La piste du vol LAV4651 est remplacée par un marqueur piste et son étiquette est également modifiée. Une fenêtre vols sans piste apparaît dans le même temps à droite du marqueur piste.

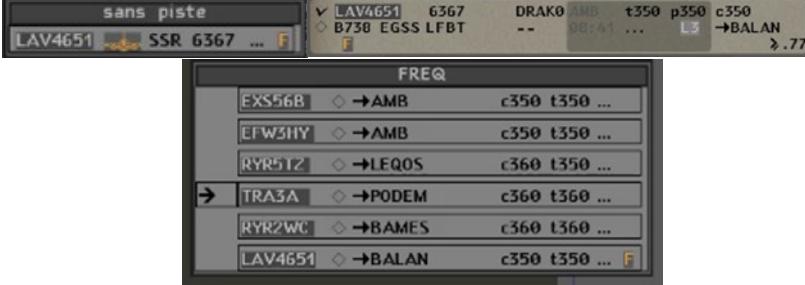
8 h 30 min 59	PCR et PCO QXI	Le message F remplace VERT dans les fenêtres FREQ et vols sans piste ainsi que sur le DYP du vol LAV4651.

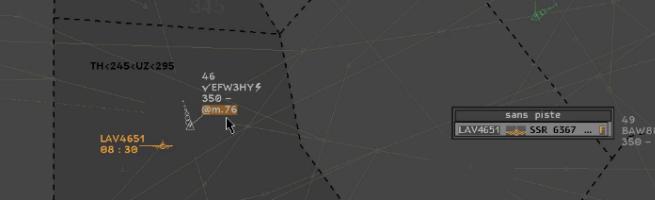
8 h 31 min 21	PCR QXI	Action à la souris qui était restée immobile depuis 8 h 27 min 04.

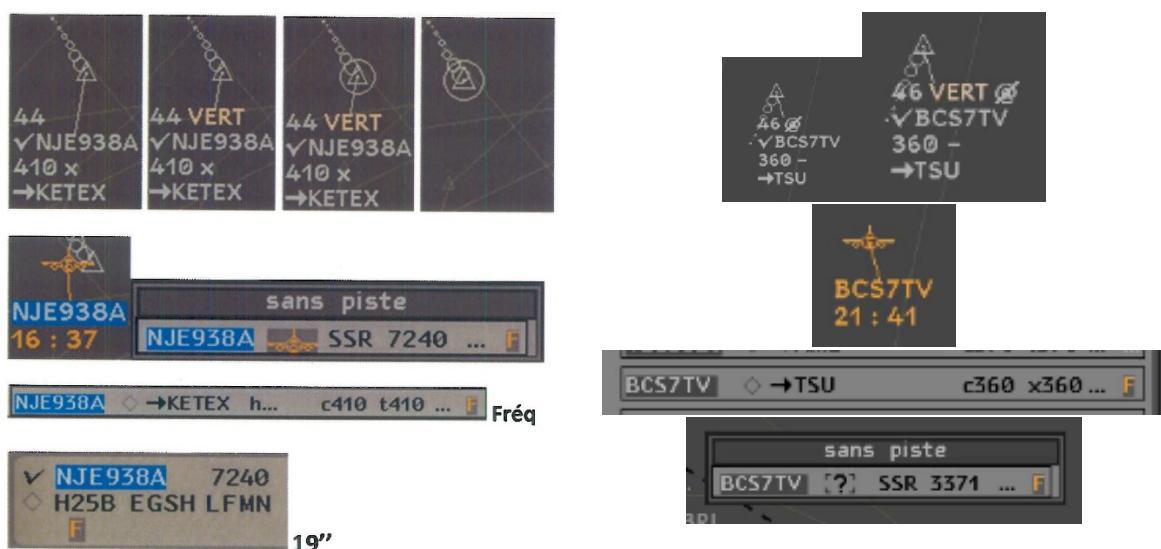
Figure 31 : séquence d'affichage des alertes (Source : DSNA)

Les deux événements sont survenus en mai 2017 et juin 2023. Pour les deux occurrences, les différentes alertes étaient affichées une quinzaine de secondes maximum et selon une séquence similaire à celle de l'incident grave du 21 juillet 2023 (voir **Figure 31**). Dans les deux cas, les marqueurs piste ont été effacés quelques secondes après leur apparition et malgré la présence de fenêtres vols sans piste. Les autres alertes n'ont pas été perçues.
