Accident survenu au BOEING 737-400
immatriculé **EC-NLS**
exploité par Swiftair
le samedi 24 septembre 2022
à Montpellier - Méditerranée (34)

Cisaillement de vent, atterrissage long, sortie longitudinale de piste à l'atterrissement

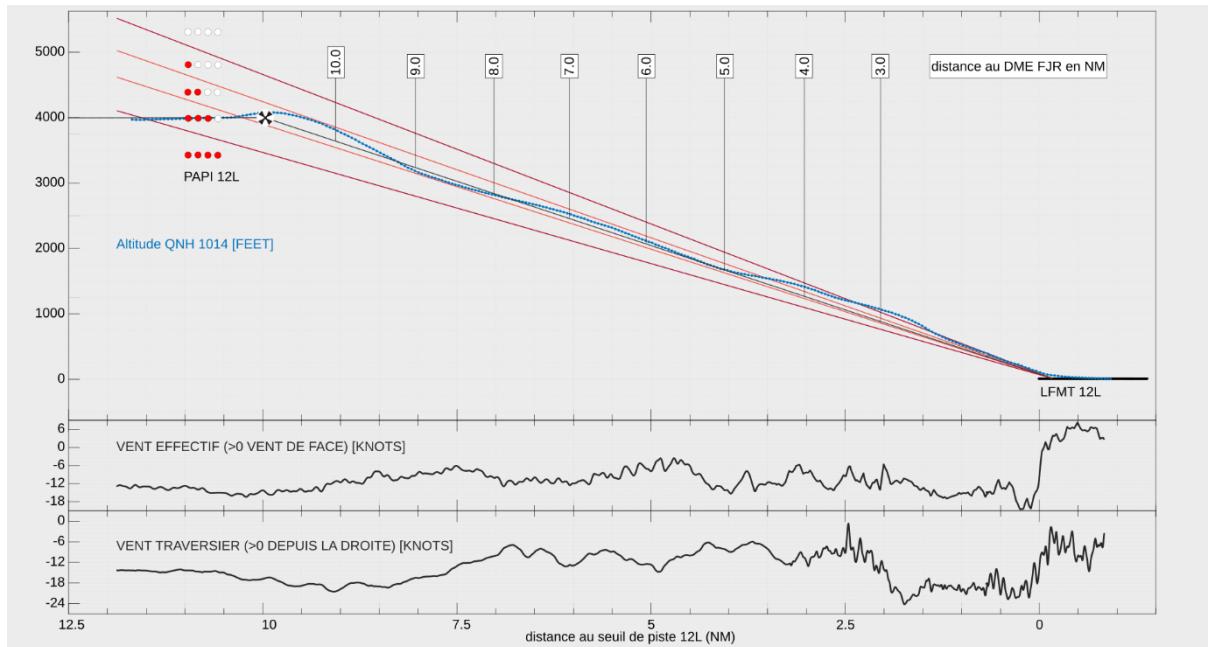
Figure 1 : trajectoire dans le plan vertical et vent^{9 10} (Source : BEA)

Approchant du point de contrôle altitude-distance à 10 NM, le PM annonce au PF que l'avion est au-dessus du plan de descente. Le PF appelle la check-list atterrissage. L'avion passe le point de contrôle des 10 NM 200 ft au-dessus de l'altitude publiée. Pendant que la check-list est réalisée, le taux de descente augmente vers des valeurs de l'ordre de 1 700 ft/min¹¹.

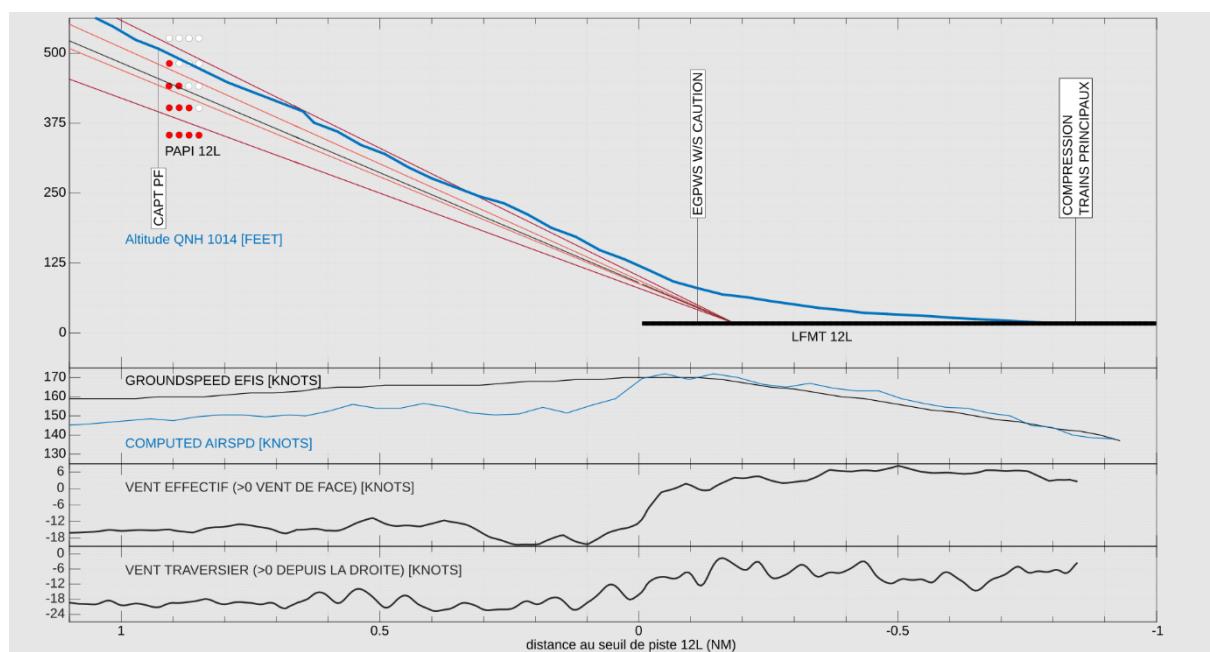
Figure 2 : trajectoire dans le plan vertical et vent (zoom) (Source : BEA)

Alors que l'avion descend de 250 ft à 210 ft, le vent tourne légèrement au 350° et forcit jusqu'à 30 kt. La composante de vent arrière augmente de 12 kt à 20 kt. La composante de vent traversier se maintient autour de 17 kt de la gauche.

En près de quatre secondes, alors que l'avion descend de 200 ft à 100 ft, le vent subi par l'avion tourne du 350° au 70° et décroît de 30 kt à 8 kt. La vitesse de l'avion augmente jusque 170 kt. La vitesse sol augmente légèrement à 170 kt.

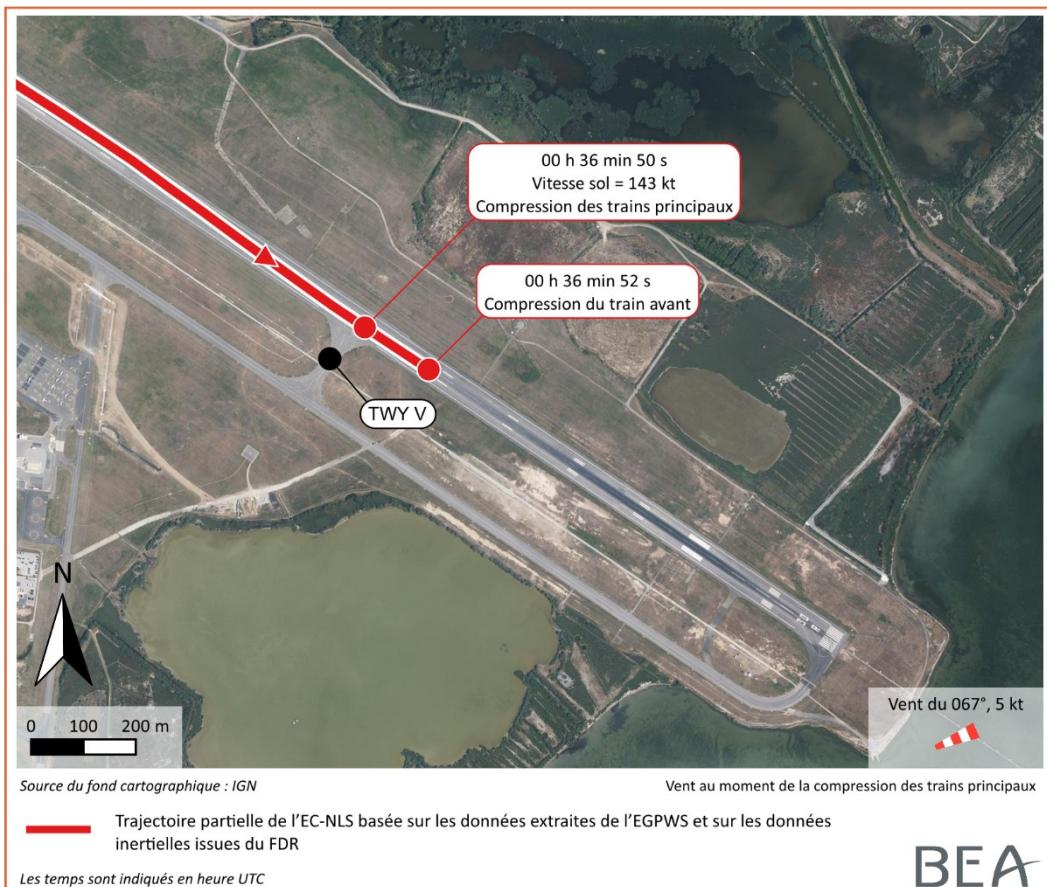
Figure 3 : point de toucher des roues

Six secondes plus tard, à 0 h 36 min 50, l'ensemble des paramètres¹⁷ montre que le train principal touche la piste. La vitesse de l'avion est de 144 kt. L'avion est à 1 500 m du seuil de piste 12L. Il est à 1 100 m de l'extrémité de piste.

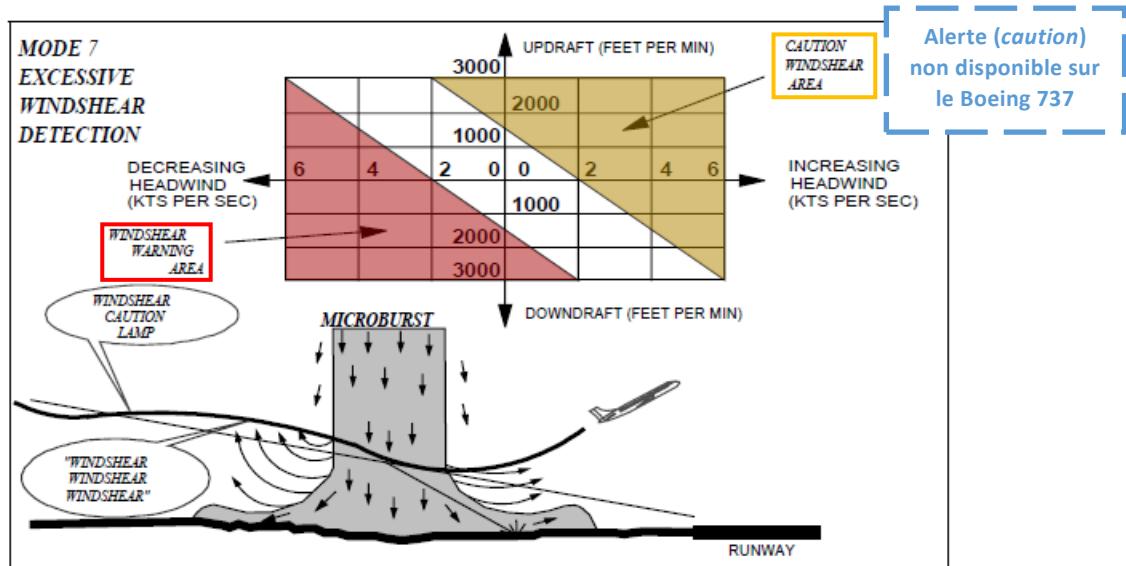
Figure 5 : modes de détection de cisaillement de vent²⁵ (Source : Honeywell, annotations BEA)

Ainsi, la fonctionnalité d'alerte de cisaillement de vent (*windshear caution*) n'était pas disponible sur l'EC-NLS. Pour cette raison, l'équipage n'a pas reçu d'alerte au moment de la détection du cisaillement par l'EGPWS, lors de la brusque réduction du vent arrière entre 200 et 100 ft (voir § 1.11.3).

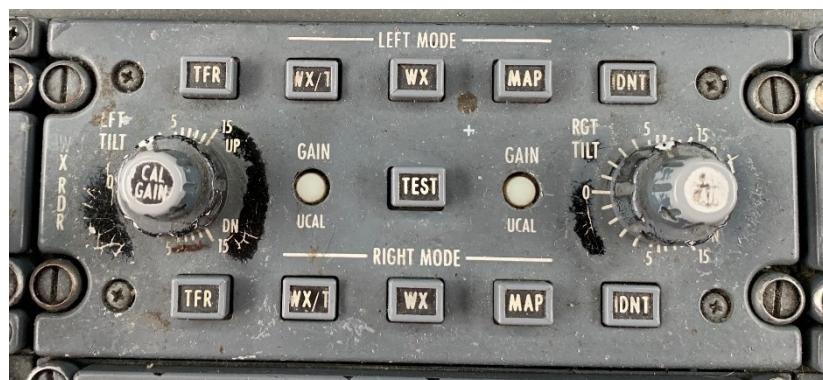
Figure 6 : panneau de commande du radar de l'EC-NLS photographié après l'accident (Source : BEA)

L'examen du panneau de commande du radar après l'accident permet les constatations suivantes :

Cet examen ne permet pas d'affirmer que ces réglages étaient ceux en cours pendant l'atterrissement.

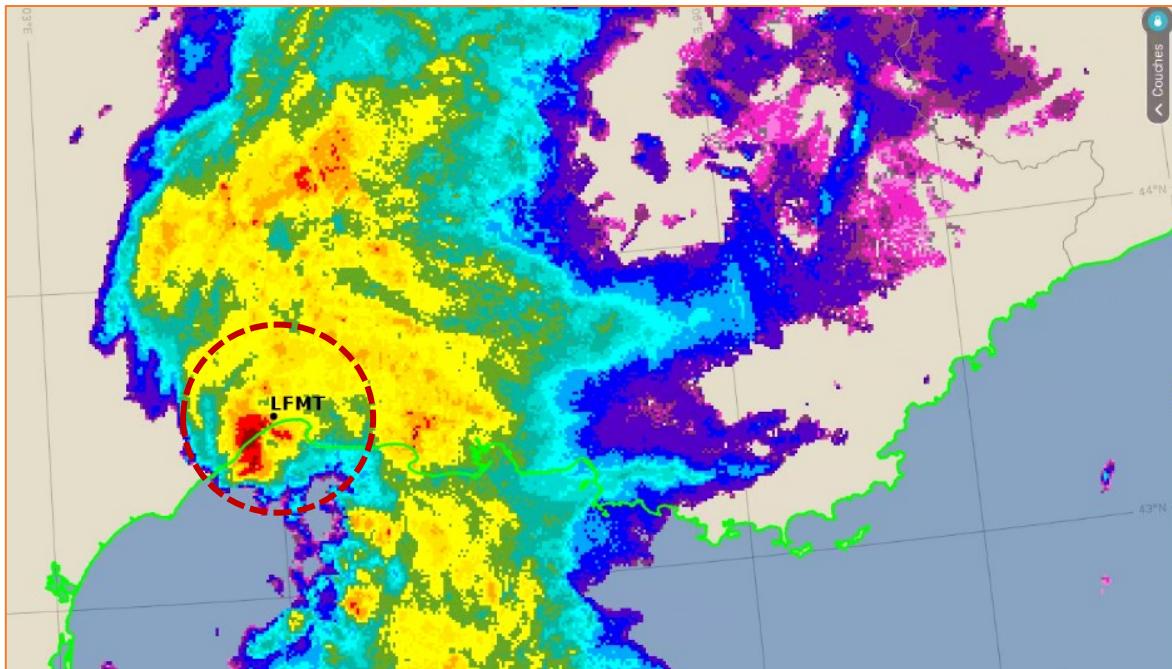
Figure 11 : image radar de réflectivité de précipitations à 0 h 35

Au niveau de Montpellier, l'image de réflectivité (voir **Figure 11**) met en évidence une zone étendue associée à des précipitations soutenues (en jaune et orange) et un noyau de précipitations plus intenses (en rouge et bistre) en bordure de l'aérodrome à 0 h 35.

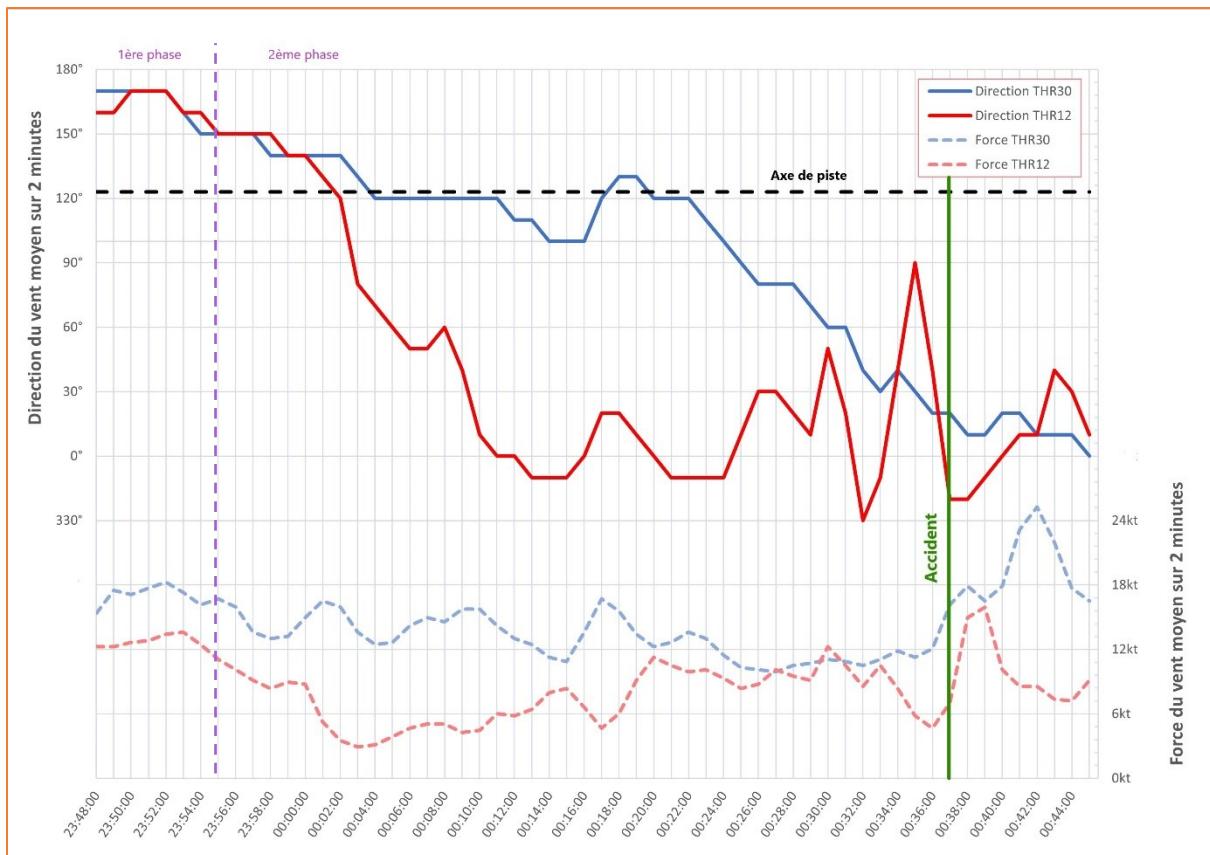
Figure 12 : évolution du vent moyen sur deux minutes en force et direction³⁵ aux seuils de piste 12L et 30R (Source : Météo-France/BEA)

L'étude de l'enregistrement des rafales sur une minute montre que celles-ci « suivent les mêmes phases que le vent moyen. L'accident coïncide avec une rafale de 25 kt de secteur nord-nord-ouest au seuil de piste 12L à 0 h 37, alors que le vent ne dépassait pas 10 kt à 0 h 36 ».

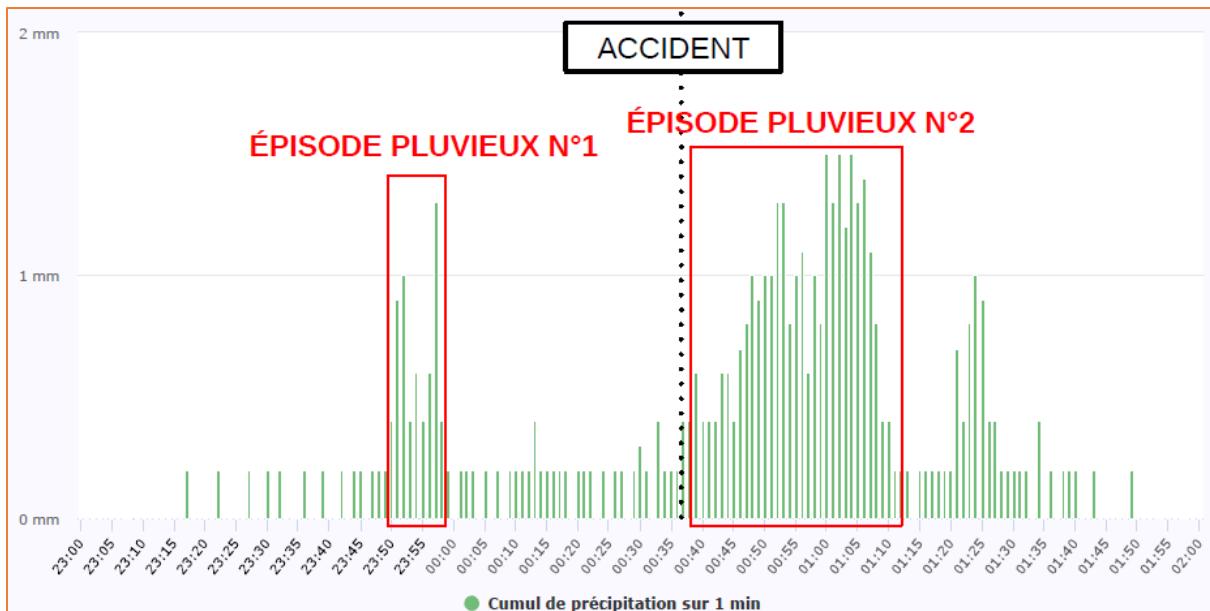
Figure 13 : cumul de précipitations par minute à la station de l'aérodrome (Source : Météo-France)

Météo-France décrit des précipitations faibles à modérées de 23 h 16 à 23 h 46, pour un cumul de 2,6 mm sur la période, suivies d'un fort épisode pluvieux jusqu'à 23 h 59, à l'origine d'un cumul de 6,8 mm. Entre 23 h 59 et 0 h 32, est survenue une accalmie avec maintien de précipitations modérées pour un cumul de 5,1 mm sur la période. À 0 h 32, a débuté un deuxième épisode pluvieux fort, d'intensité comparable au premier, mais beaucoup plus durable.

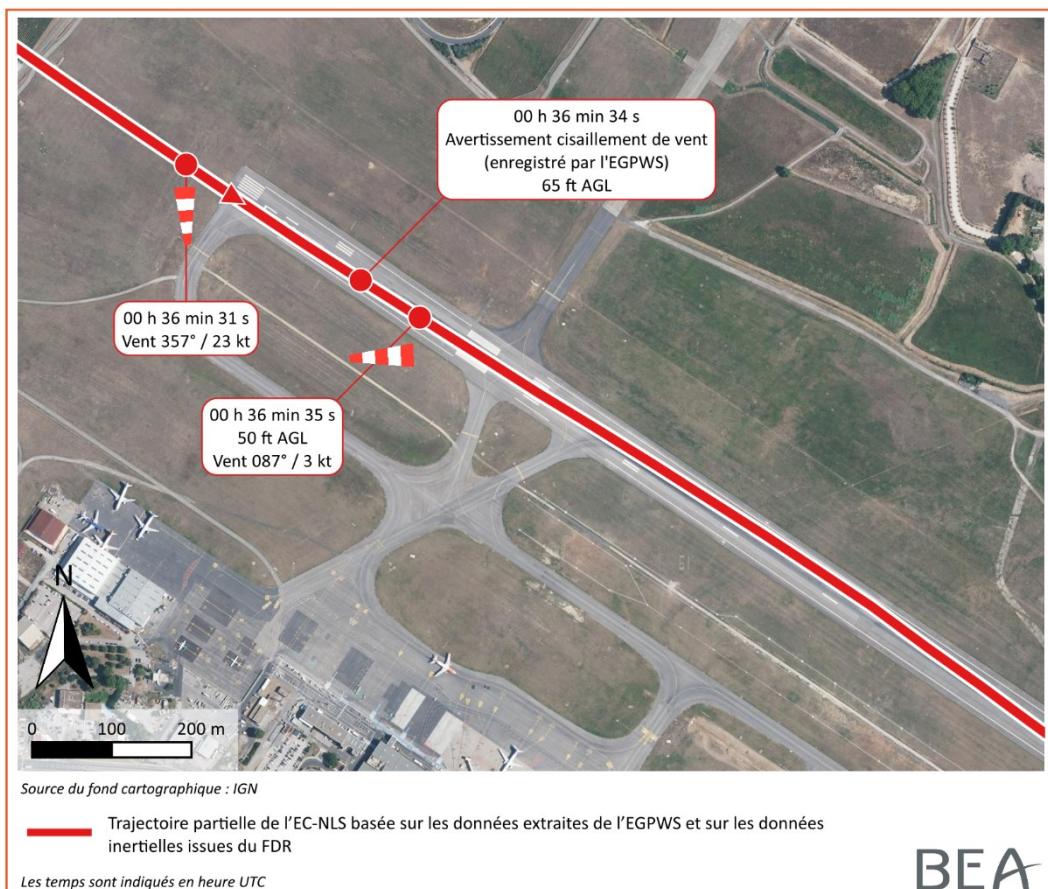
Figure 16 : événement enregistré par l'EGPWS

Une situation d'alerte de cisaillement de vent (*windshear caution*) a été détectée de manière interne par l'EGPWS. Cette situation n'a pas produit d'alerte en cockpit car cette fonctionnalité n'est pas installée sur le 737 (voir § 1.6.4.2.1). Elle a été enregistrée par l'EGPWS alors que l'avion était à 65 ft AGL⁴⁶, peu avant la détection de la situation d'atterrissement. L'avion était à près de 225 m après le seuil de piste 12L. Cette situation de cisaillement de vent correspond à une augmentation de 16 kt de la vitesse vraie de l'avion en trois secondes, sans accélération correspondante. Ce type d'alerte est typique de la zone frontale d'une microrafale. Cette détection est cohérente avec les informations météorologiques et l'évolution des paramètres FDR enregistrés.

L'augmentation de la composante de vent arrière de 12 kt à 20 kt subie par l'avion alors qu'il descendait entre 250 et 210 ft n'a pas déclenché de détection de situation d'alerte en interne par l'EGPWS.

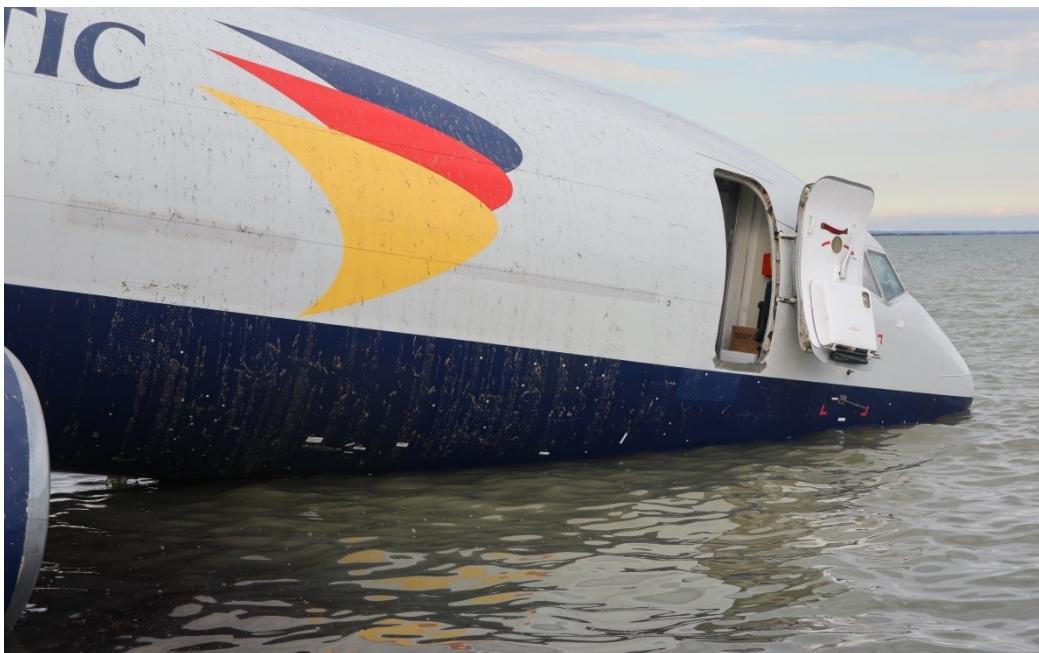
Figure 17 : issue de secours après l'accident (Source : BEA)

L'équipage a été évacué par la porte avant droite de l'avion au moyen d'une des embarcations mises en place par les services de sauvetage et de lutte contre l'incendie. En raison d'une part de l'urgence relative après l'accident en absence d'incendie, et d'autre part de la hauteur limitée du seuil de porte par rapport au niveau de l'eau, le toboggan d'évacuation d'urgence n'a pas été activé.

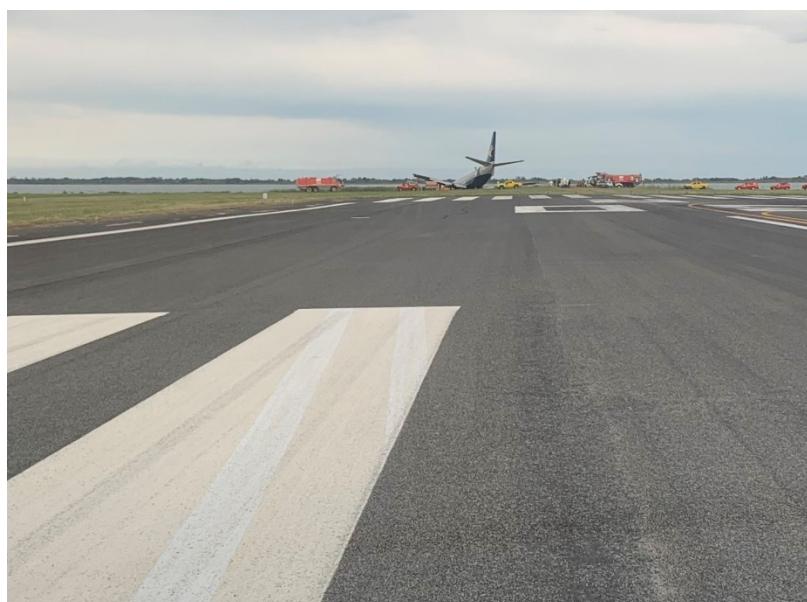
Figure 18 : marques similaires à un cas de « vapor cleaning » (Source : BEA)

L'examen des traces de roulement sur la piste a révélé des zones blanchies par le passage des pneumatiques du train principal de l'EC-NLS (phénomène connu comme *vapor cleaning*). Ces marques peuvent correspondre à une situation d'aquaplanage. Cependant, l'examen des pneumatiques de l'avion n'a pas mis en évidence de marque caractéristique d'aquaplanage (*tread rubber reversion*) qui aurait confirmé de manière certaine l'aquaplanage de l'avion.
