Accident de l'avion Beechcraft Beech 18S
immatriculé **F-AZEJ**
survenu le 11 septembre 2021
sur l'aérodrome de Melun-Villaroche (77)

**Perte de contrôle au décollage par conditions de vent
arrière, sortie latérale de piste, au cours d'un vol en
formation en manifestation aérienne**

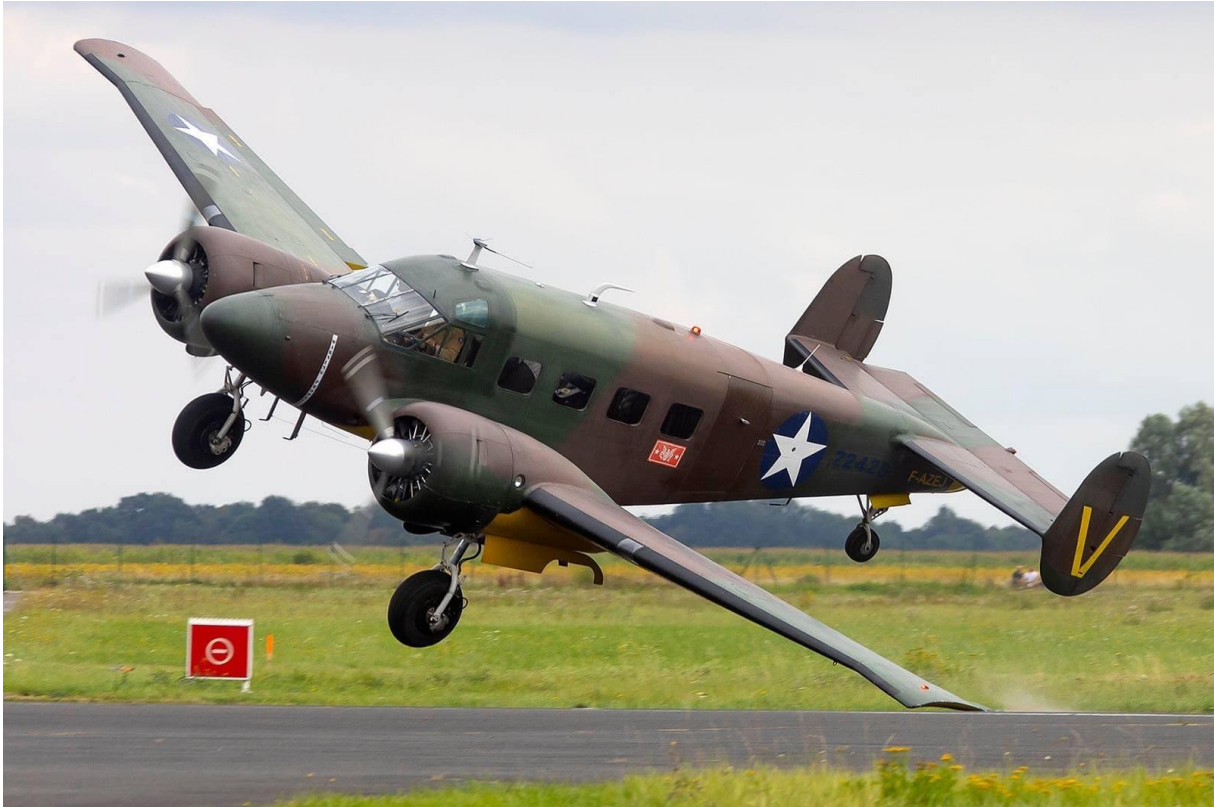
L'avion décolle et prend immédiatement un fort roulis à gauche. L'extrémité de l'aile gauche ne prend pas de hauteur et frotte la piste.

Figure 2 : Photo du F-AZEJ prise lors du décollage depuis la zone réservée au public (source : DGAC)

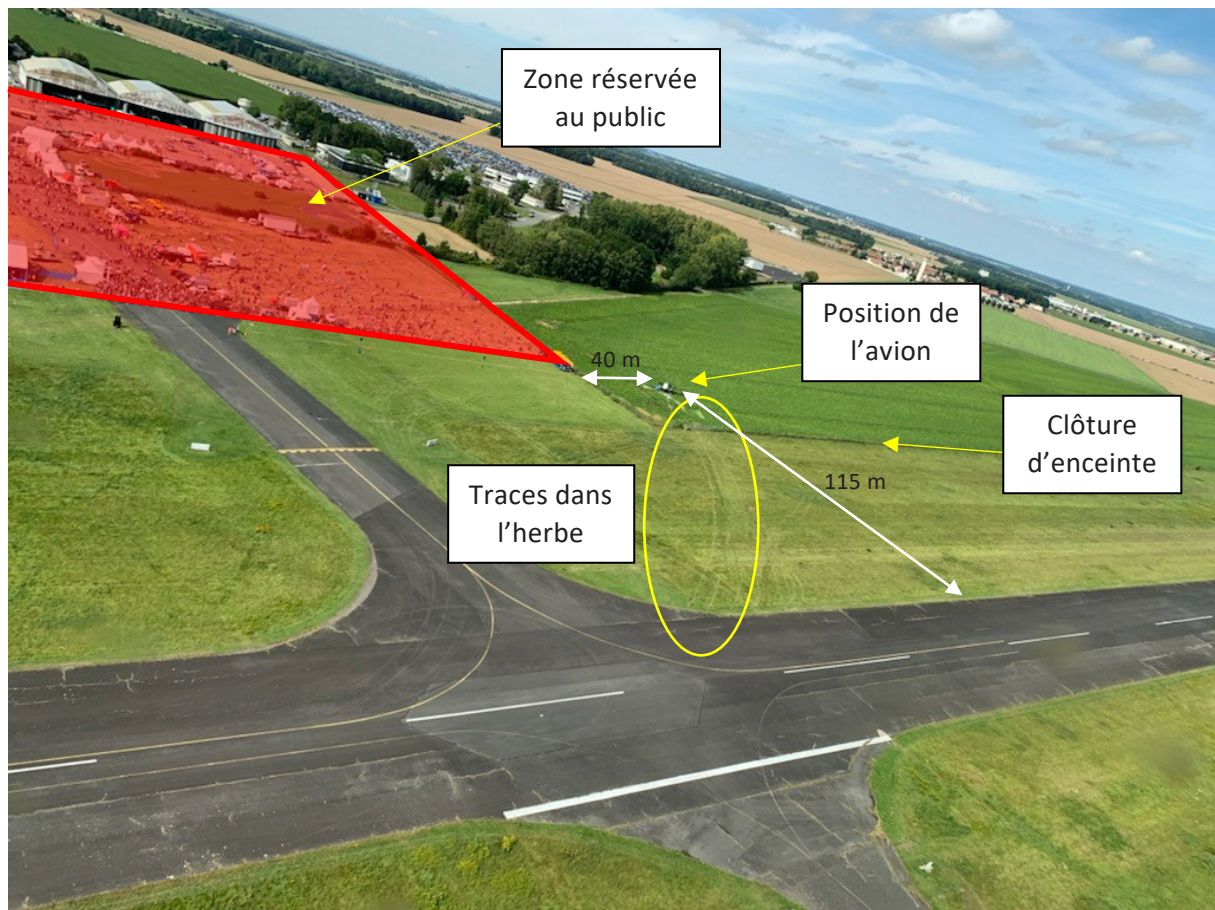
L'avion dévie vers la gauche tandis que les roues des trains principaux reviennent en contact avec la piste. Il sort latéralement de piste sur la gauche, en dérapage, et arrache la clôture d'enceinte de l'aérodrome au-delà de la zone réservée au public (voir Figure 4). Le train d'atterrissage droit se rompt au passage d'un talus et l'avion effectue un cheval de bois avant de s'immobiliser dans un champ au-delà de la zone réservée au public.

L'avion s'est immobilisé à environ 115 m à gauche du bord de la piste 01, une quarantaine de mètres après la fin de la zone réservée au public.

Figure 4 : Photographie aérienne prise après l'accident (source : DGAC, annotée par le BEA)

Des traces sont visibles dans l'herbe à partir du point de sortie de piste de l'aéronef. La clôture d'enceinte de l'aérodrome a été arrachée par le passage de l'avion. Le train principal droit de l'avion s'est désolidarisé au passage d'un talus d'environ 50 cm de hauteur qui longe cette clôture.

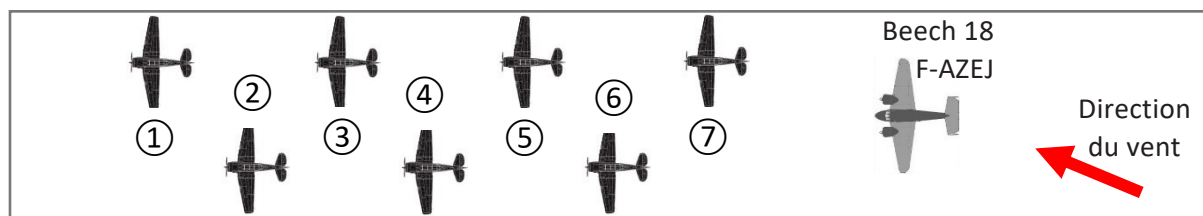
Plusieurs enregistrements vidéo réalisés par des spectateurs indiquent que les sept T6 ont décollé depuis la piste 01 dans un intervalle de 38 secondes. Ils ont décollé en quinconce : le premier pilote roulait sur le bord droit de la piste, suivi du second sur la gauche et ainsi de suite jusqu'au septième sur la droite.

Quelques secondes après le lâcher des freins du dernier des T6, le pilote du Beech 18 s'est aligné sur la piste et s'est arrêté pour verrouiller la roulette de queue. Il a ensuite augmenté la puissance avant de lâcher les freins pour décoller. La mise en ligne de vol du Beech 18 a eu lieu 20 secondes après le décollage du dernier T6.

Figure 5 : Disposition des sept T6 et du Beech 18 F-AZEJ sur la piste 01
