Accident du MORANE SAULNIER MS733
immatriculé **F-AZXU**
le vendredi 6 juin 2025
à proximité de l'aérodrome Rochefort - Charente-Maritime (17)

Heure	Vers 14 h 20 ¹
Exploitant	Privé
Nature du vol	Manifestation aérienne
Personne à bord	Pilote
Conséquences et dommages	Pilote décédé, avion détruit

**Départ involontaire en vrille, collision avec le sol, lors
d'une manifestation aérienne**

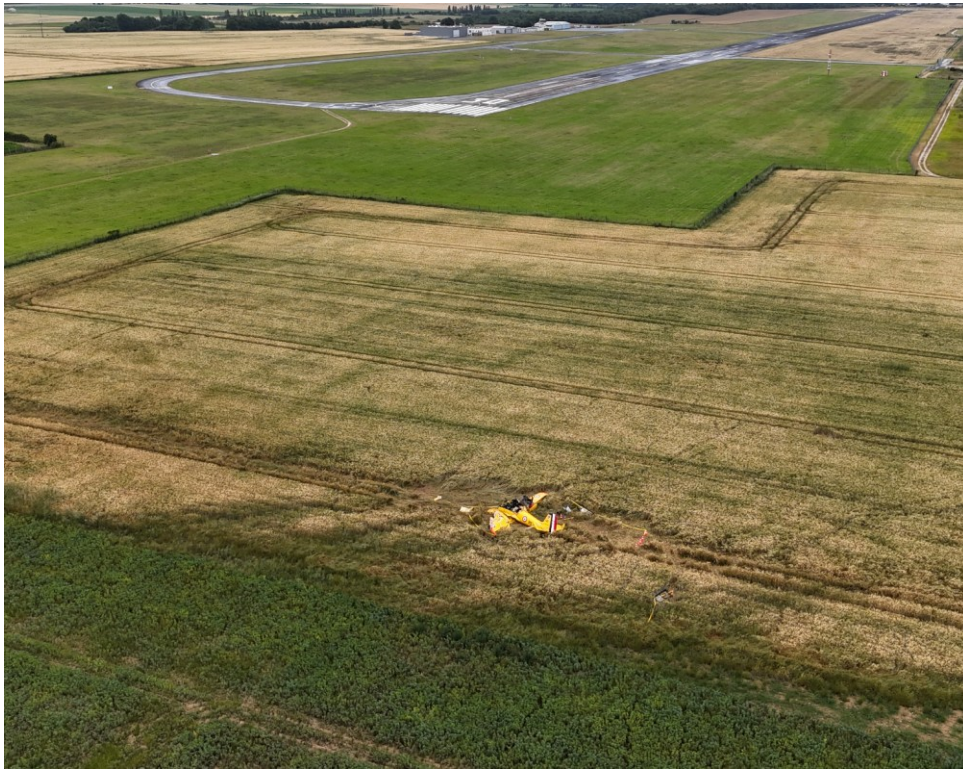
Figure 3 : vue drone du site d'accident (Source : BEA)

L'avion a heurté le sol avec une très forte assiette à piquer et une inclinaison à gauche. L'énergie à l'impact a provoqué le rebond de la cellule, qui s'est ensuite immobilisée une dizaine de mètres derrière le premier contact avec le sol.

Les volets et le train d'atterrissage étaient rentrés au moment de la collision avec le sol. Les examens ont montré que les chaînes de commande de direction, de gauchissement et de profondeur étaient continues avant l'accident.

Les examens réalisés sur site ont mis en évidence la transmission de couple par le moteur lors de la collision avec le sol.

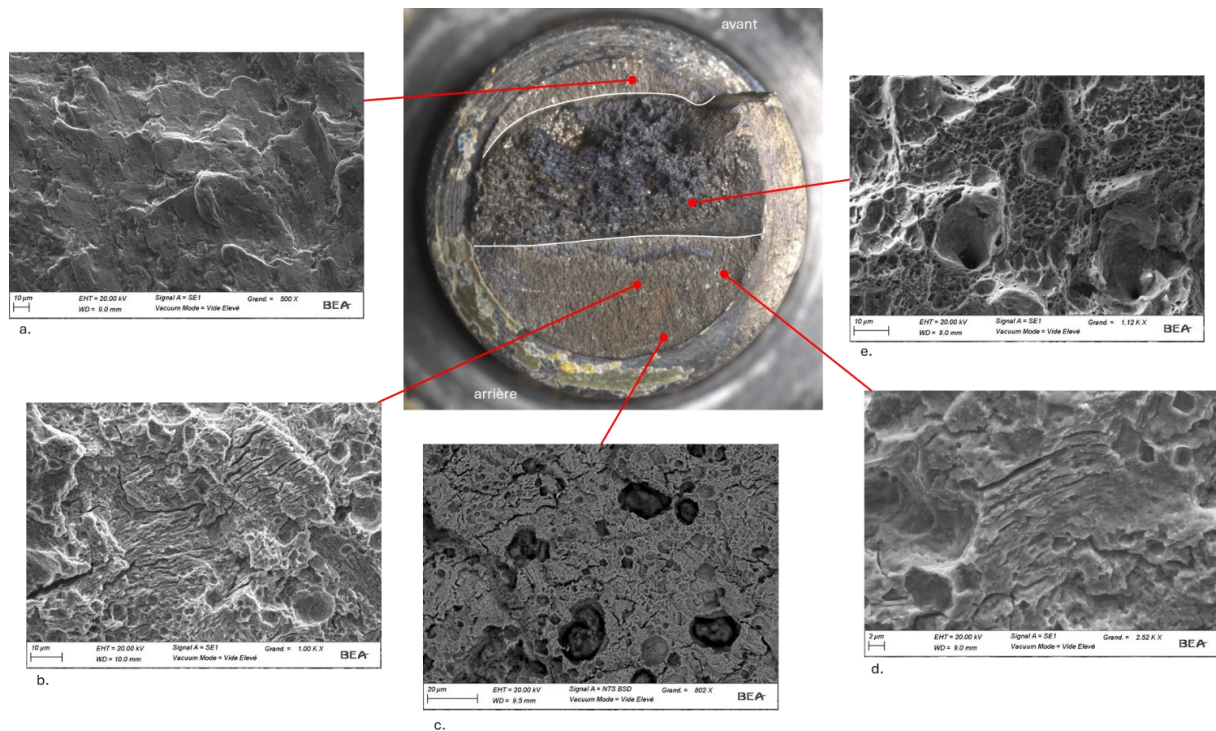
Sur la chaîne de commande des volets, côté gauche sous le karman, une rupture présentant un faciès bicolore a été identifiée sur une biellette, prélevée puis examinée par le laboratoire du BEA. Une fissuration progressive en fatigue de cette biellette a été mise en évidence. Les examens n'ont pas permis de déterminer si la rupture finale de cette pièce a pu avoir lieu en vol ou lors de la collision avec le sol.

Figure 4 : clichés MEB de la surface de rupture -
beurrage (a.), cupules (e.), stries de fatigue (b. et d.), présence d'oxydes (c.) (Source : BEA)

La possibilité d'une rupture de cette biellette en vol, avec pour conséquence de rendre libres les volets de courbure de l'aile gauche, a été étudiée. Par conception, en position rentré et en vol, les volets ne peuvent pas se soulever sous l'effet de la portance car ils sont en butée contre le karman. En revanche, en cas de rupture de cette biellette, un braquage vers le bas est mécaniquement possible.

Une telle configuration peut entraîner une dissymétrie aérodynamique, se traduisant notamment par une différence de portance entre l'aile droite et l'aile gauche et un déséquilibre en lacet. Dans ce cas, la contrôlabilité de l'aéronef peut être plus ou moins fortement dégradée en fonction notamment du braquage résultant du volet et de la vitesse de vol.

Des calculs menés par un expert en aérodynamique et le BEA n'ont pas permis d'exclure une sortie partielle des volets du côté gauche de l'aéronef. La sortie des volets gauche n'est pas mise en évidence sur la vidéo prise lors de la manifestation aérienne.

L'enquête n'a pas permis d'exclure la possibilité d'une rupture de la biellette de commande des volets en vol. Cette rupture est susceptible d'entraîner une sortie partielle des volets de courbure de l'aile gauche qui, rendus libres, peuvent créer une dissymétrie de portance favorisant la perte de contrôle.

Les résultats d'examen de cette rupture ont été partagés en cours d'enquête avec la DSAC, conduisant à la rédaction d'un bulletin d'information, le BI 2025-07, comportant en particulier une recommandation relative à la mise en place d'une inspection de cette biellette de commandes de volet. Le BI 2025-07 a été publié par la DSAC en août 2025³ et diffusé également aux États contractants de l'OACI.

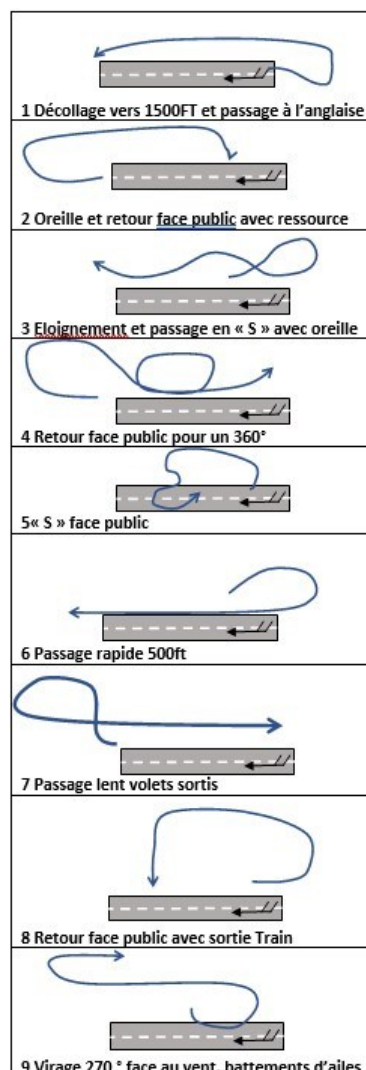
Figure 6: programme en vol prévu par le pilote du F-AZXU (Source : CSA)

Dans sa fiche de présentation, le pilote prévoyait un vol sans voltige de dix minutes entre 500 et 1 500 ft sol en suivant le programme ci-dessous :

À la fin de la troisième évolution, au lieu de tourner à droite pour revenir vers la piste comme indiqué sur la quatrième évolution, le pilote a tourné par la gauche, tel que schématisé ci-dessous :
