**Accident** du PIPER PA18  
immatriculé **F-BAYP** avec un parapente  
le mardi 21 janvier 2025  
aux Allues (73)

**Collision avec un parapente lors de l'approche vers un  
altiport, perte de contrôle, collision avec une habitation**

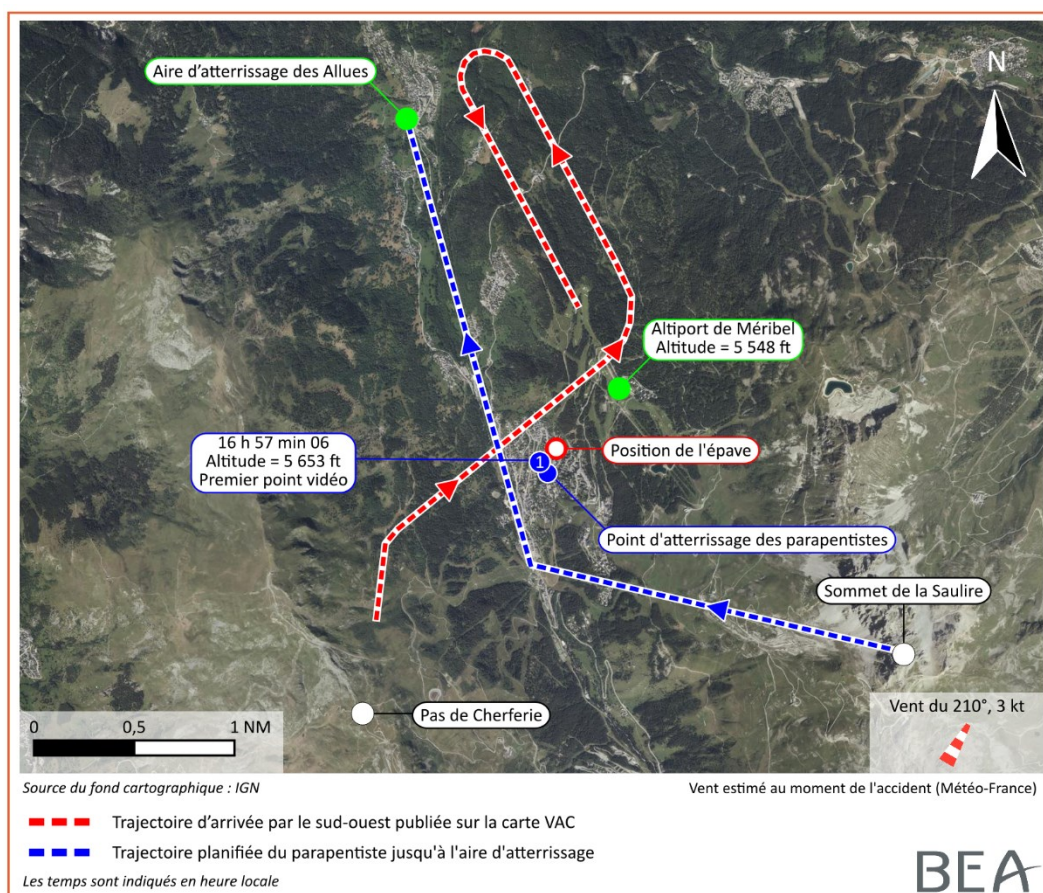
Figure 1 : trajectoires de vol estimées du parapente et du F-BAYP

De retour d'un vol local en fin de journée en hiver, l'avion était en approche vers l'altiport de Méribel suivant une trajectoire d'arrivée perpendiculaire à la vallée. Le parapentiste, comme à son habitude pour le dernier vol de la journée, longeait la vallée de Méribel pour rejoindre l'aire d'atterrissage prévue. La trajectoire qu'il suivait l'amenait à passer par le travers de la piste de l'altiport à environ un kilomètre de celui-ci et à une altitude proche de celle publiée pour le report à la verticale des aéronefs intégrant le circuit de l'altiport. Les deux aéronefs sont entrés en collision, entraînant la perte de contrôle de l'avion puis sa collision avec le sol.

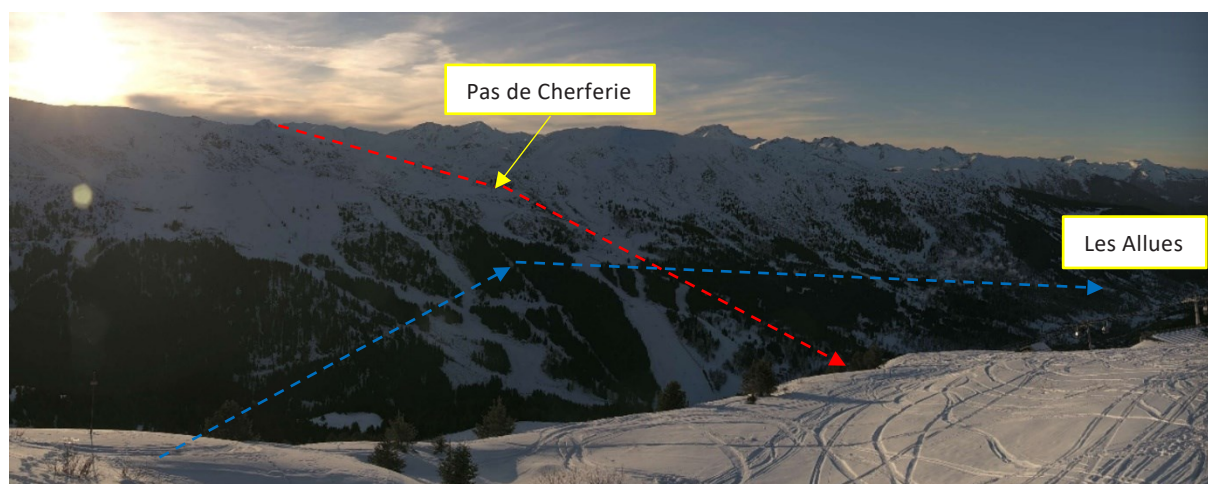
Figure 2 : image du 21 janvier à 16 h 45 extraite de la webcam située sur le versant de la Saulire

Le jour de l'accident, le Soleil s'est couché à 17 h 25. À 16 h 45, comme en témoignent les webcams de la station (voir **Figure 2**), le Soleil s'apprêtait à passer derrière les reliefs, le versant du Pas de Cherferie et la vallée de Méribel étaient à l'ombre avec de faibles conditions de luminosité.

- la possible difficulté de détection réciproque des aéronefs par leur pilote, dans des conditions de contraste et de luminosité faibles en fin de journée ;
- le suivi par le pilote du parapente, pour des raisons logistiques, d'une trajectoire qui, bien qu'elle ne soit pas interdite par la réglementation aérienne, augmentait le risque d'abordage avec des aéronefs en provenance ou à destination de l'altiport.

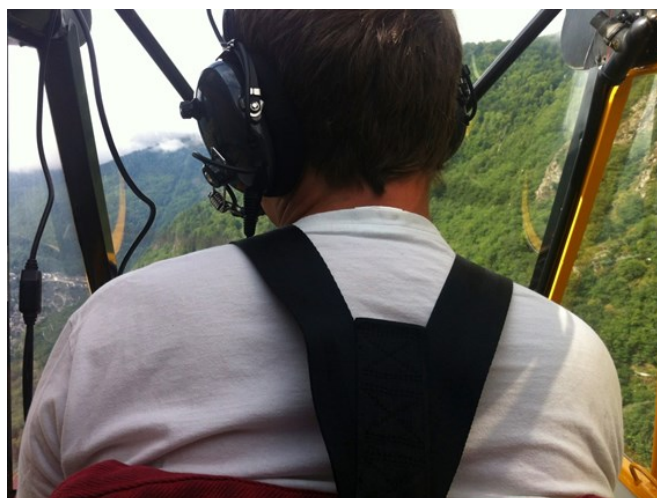
Il était assis en place arrière dans l'avion lors du vol de l'accident.

*Figure 3 : photographie illustrant la visibilité vers l'avant depuis la place arrière d'un PA18 (Source : BEA)*

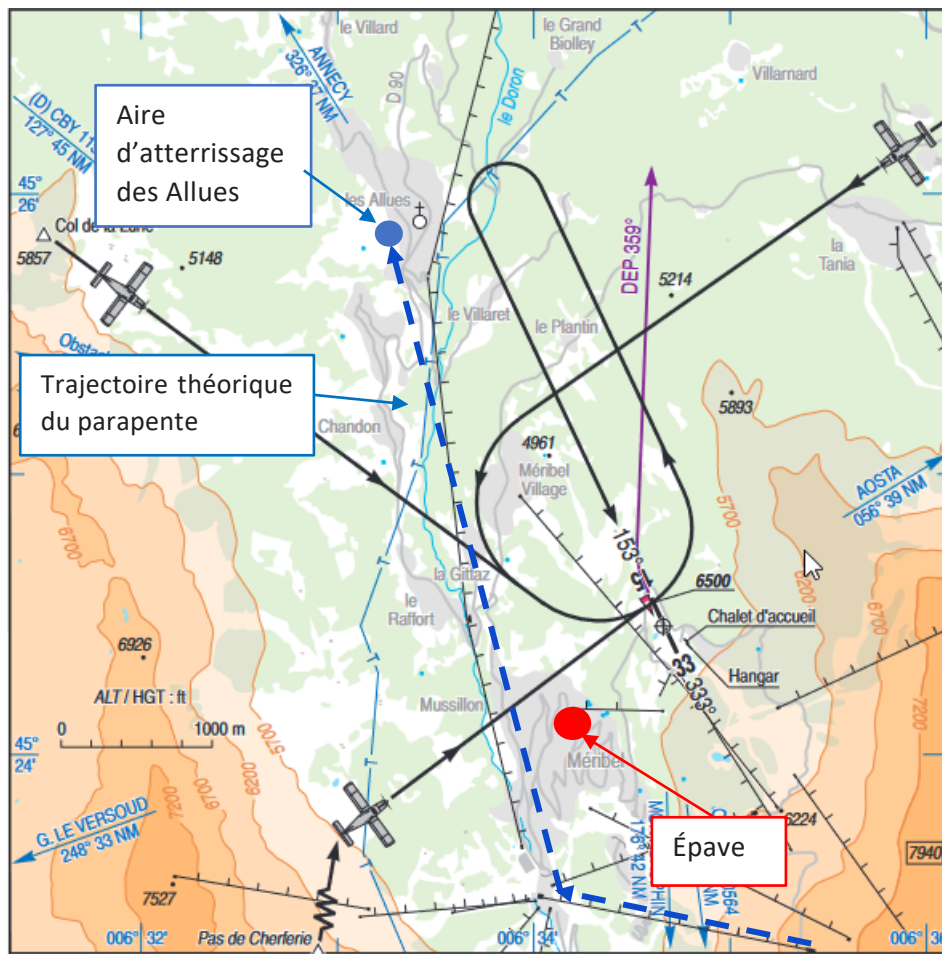
Les procédures et consignes particulières de la carte VAC indiquent qu'il est obligatoire de reporter tous les messages de position sur la fréquence radio de l'altiport. Les points d'entrée mentionnés, facultatifs (symbolisés par un triangle vide), sont les suivants :

La pratique pour atterrir sur un altiport en l'absence d'organisme de la circulation aérienne est d'effectuer un passage à la verticale de l'altiport avant l'intégration dans le circuit. La carte VAC de Méribel préconise d'effectuer ce passage à 6 500 ft.

Figure 4 : extrait de la carte VAC de l'altiport de Méribel (Source : SIA, annotations BEA)
