**Accident** survenu au BELL 47G-2  
immatriculé **F-BIFN**  
le mercredi 12 juillet 2023  
à Arles (13)

Heure	Vers 10 h 05 <sup>1</sup>
Exploitant	Société GIRAGRI 17
Nature du vol	Épandage
Personnes à bord	Pilote
Conséquences et dommages	Pilote gravement blessé, aéronef fortement endommagé

## Perte de contrôle en lacet au cours d'un vol d'épandage

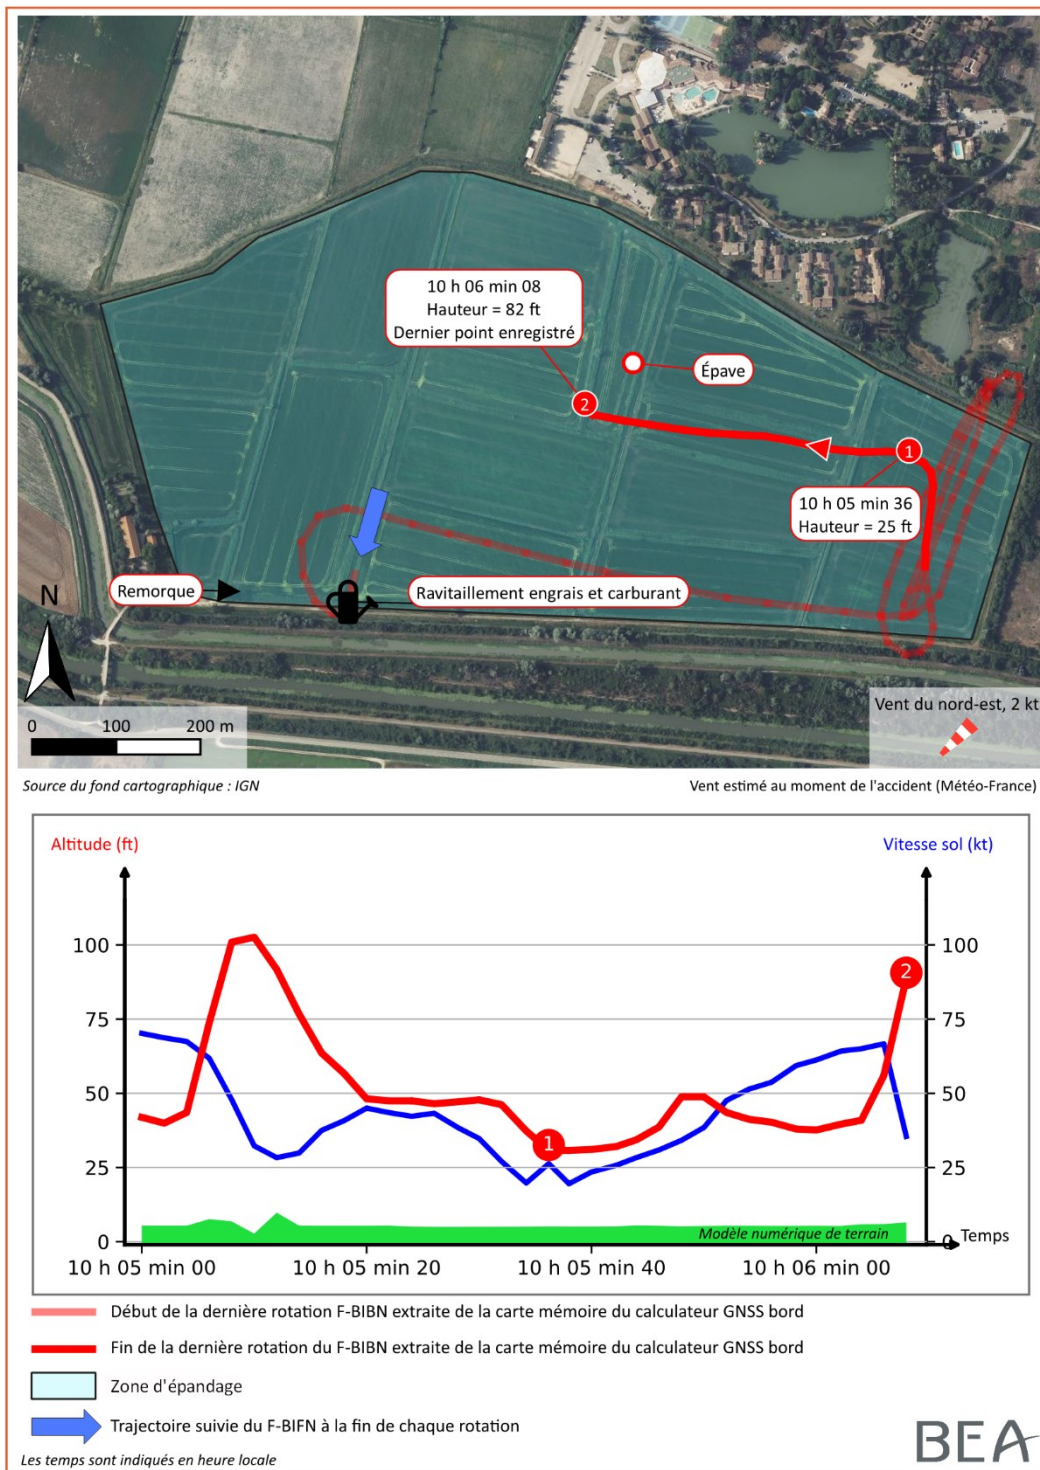
De 8 h à 9 h 40, il réalise 33 rotations d'épandage. À 9 h 53, après un ravitaillement en carburant d'une durée de douze minutes, le pilote reprend l'épandage, à la fin duquel il commence un retour vers la zone de ravitaillement en engrais. Durant cette phase, le pilote perd le contrôle en lacet de l'hélicoptère qui part en lacet à gauche, chute d'une vingtaine de mètres, et termine sa course dans la partie immergée d'une rizière.

Figure 1 : trajectoires avant l'accident

*Note : la fin du vol n'a pas été enregistrée pas dans la carte mémoire du calculateur. Cette absence de données est probablement liée au réglage du calculateur GNSS qui enregistre un point toutes les deux secondes et à un défaut d'enregistrement du calculateur au moment de la collision avec le sol.*

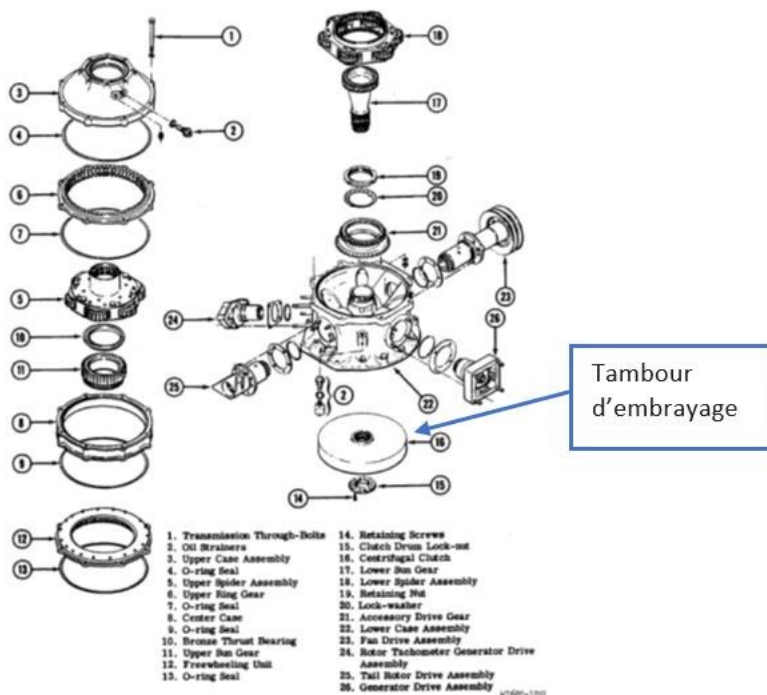
L'examen de la boîte de transmission principale (BTP) n'a pas mis en évidence d'anomalie particulière. La roue libre ne présente pas d'endommagement. Elle est fonctionnelle.

Figure 2 : BTP et liaison avec le moteur (transmission principale)  
(Source : Constructeur, Manuel de Maintenance Bell 47)

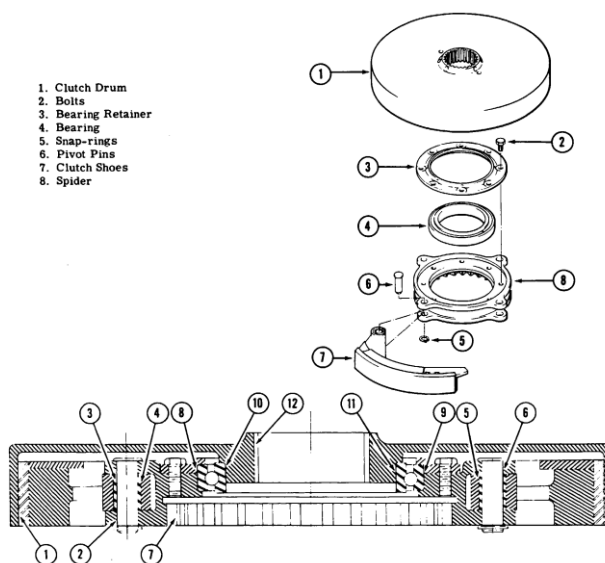
L'embrayage a été examiné visuellement. L'épaisseur des garnitures est supérieure au minimum requis<sup>2</sup>. Une importante coloration, cohérente avec un échauffement local, a été observée en fond de tambour. Il n'a pas été possible de déterminer si cette coloration est normale. Le jour de l'accident, l'embrayage totalisait 1 555 heures de vol. Le constructeur prescrit une inspection visuelle intermédiaire de l'embrayage toutes

Figure 3 : composition de l'embrayage (Source : Constructeur, Manuel de Maintenance Bell 47)
