Accident de l'avion JODEL - D140 - C
immatriculé **F-BMFV**
survenu le 26 février 2022
sur l'altisurface de Saint Roch Mayères (74)

Impossibilité d'ajuster la puissance du moteur en courte finale, atterrissage dur dans la neige, en instruction

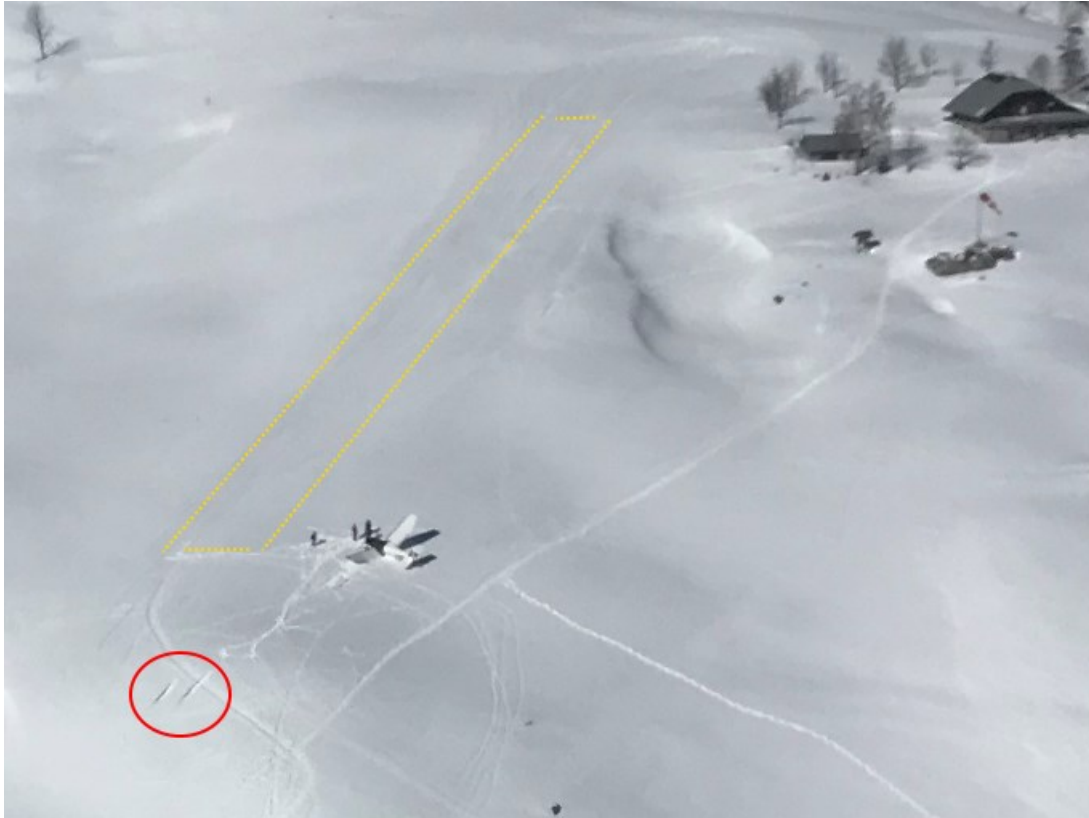
Figure 1 : vue aérienne du site de l'accident (Source : Aéroclub de Megève)

Les traces de l'impact initial dans la neige, entourées en rouge sur la *Figure 1*, sont visibles en amont du seuil de la zone d'atterrissage et montrent que l'avion a rebondi après que les skis eurent touché la neige.

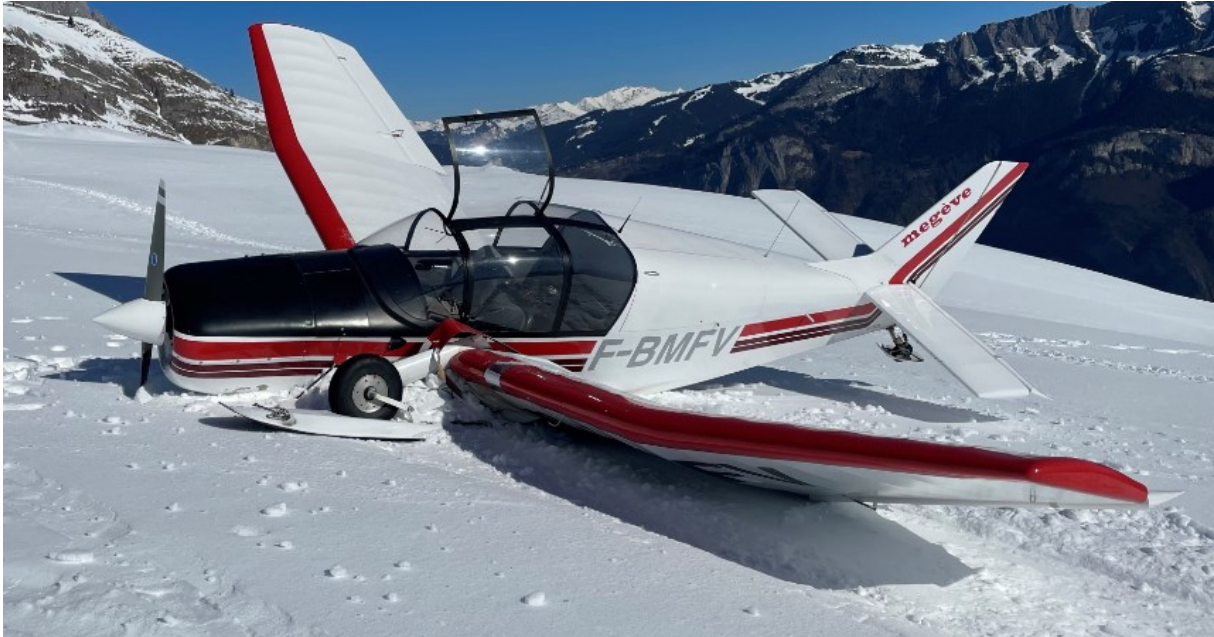
Figure 2 : vue extérieure (Source : Aéroclub de Megève)

Les photos prises juste après l'accident (voir *Figure 2* et *Figure 3*) montrent une rupture du longeron de l'aile gauche au niveau de l'emplanture de l'aile et un arrachement de la fixation de la jambe du train principal gauche. Les deux pales de l'hélice ne présentent pas de déformation. Néanmoins le site de l'accident étant enneigé, ce constat ne permet pas de statuer sur le niveau de puissance délivrée par le moteur au moment de la collision avec le sol enneigé.

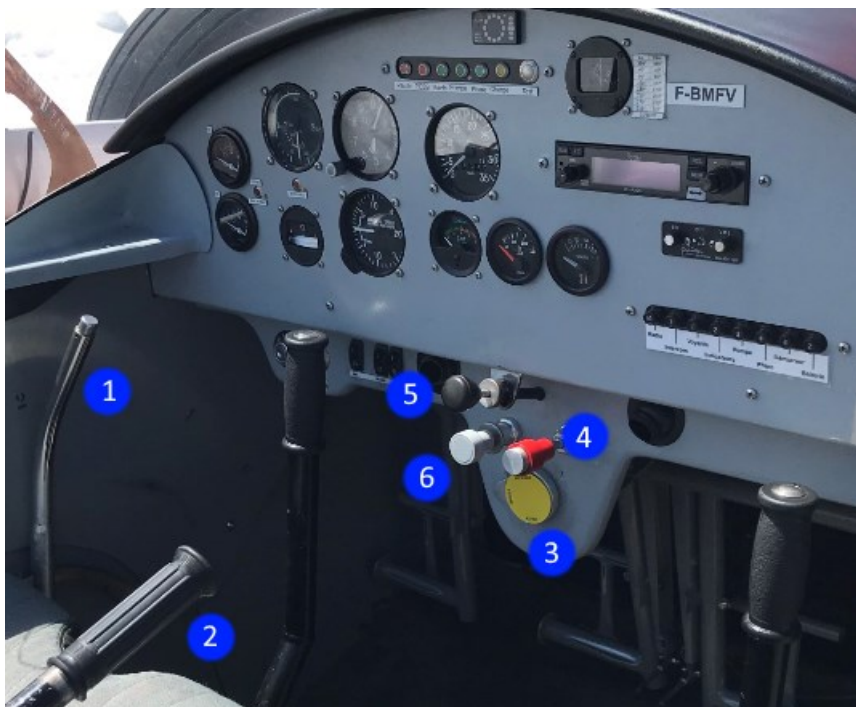
Figure 3 : vue de l'intérieur de l'avion (Source : instructeur)

- volets ❶ sur la position « plein volets » ;
- commande des skis ❷ sur la position « skis baissés » ;
- sélecteur carburant ❸ positionné sur le réservoir avant ;
- commande de richesse ❹ sur la position « plein riche » ;
- commande de puissance moteur ❺ sur la position que l'instructeur et le pilote indiquent comme étant « à fond, plein gaz » (cette position ne correspond pas réellement à la position plein gaz, voir *Figure 6*) ;
- commande de réchauffage carburateur ❻ sur la position « OFF ».

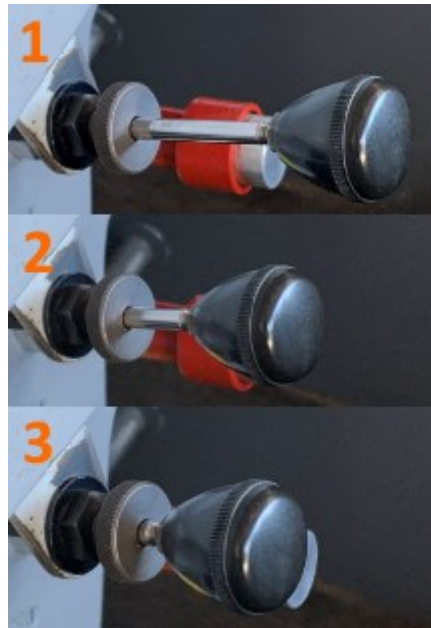
Après le rapatriement de l'épave dans le hangar de l'aéroclub à Megève, l'examen de la commande du papillon des gaz du carburateur a mis en évidence une limitation du débattement de cette dernière, de la position « ralenti » vers la position « plein gaz » d'environ un centimètre. La molette du système de friction n'est pas serrée (ce qui correspond à la configuration normale) mais l'effort à exercer est, selon un instructeur du club, « plus important que la normale ». Après plusieurs essais de débattement de la commande, le « point dur » disparaît, le plein débattement de la commande peut être obtenu et l'effort à exercer est plus faible que celui constaté initialement.

La Figure 6 ci-après montre les positions : 1- « ralenti », 2- « point dur », 3- « plein gaz » (nominal).

Figure 6 : positions de la commande de puissance

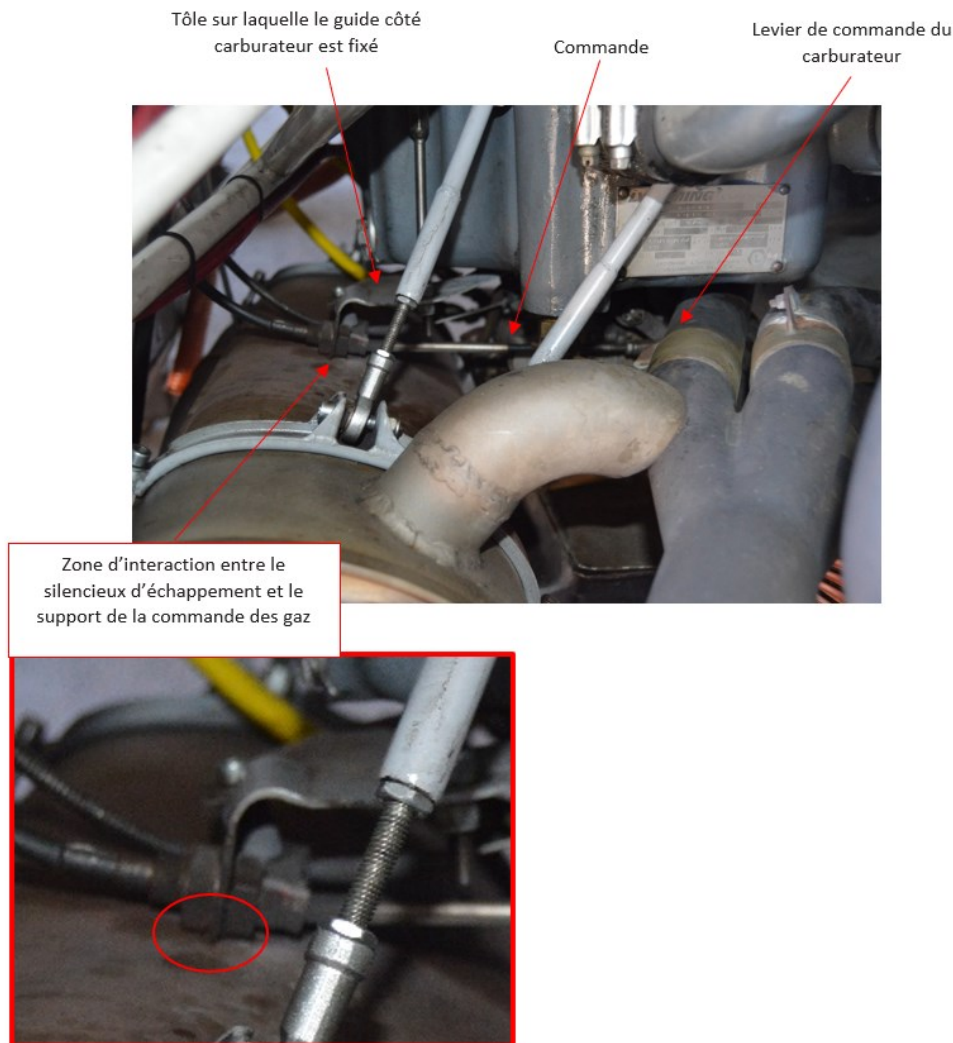
La tôle maintenant le guide côté carburateur est en position. Cette tôle est en appui sur le silencieux du dispositif d'échappement (voir Figure 7). Lorsque la commande est actionnée en cabine, il est constaté un déplacement angulaire de quelques degrés de cette tôle. Le silencieux d'échappement est endommagé au droit de la zone de frottement avec cette tôle, l'enveloppe externe du silencieux est percée.

Il est important de noter que ces constats ont été réalisés lorsque le moteur était arrêté et que le dispositif d'échappement était « froid ». Le comportement de cet ensemble pourrait être différent lorsque le moteur est en fonctionnement (vibrations) et lorsque le dispositif d'échappement est chaud (dilatation thermique).

Figure 7 : montage sur l'avion F-BMFV
