Accident survenu au Robin DR300 - 140
immatriculé **F-BSPK**
le 24 septembre 2023
à Calais-Marck (62)

**Collision avec des lignes de cerfs-volants dans le circuit
d'aérodrome, lors d'un vol de découverte**

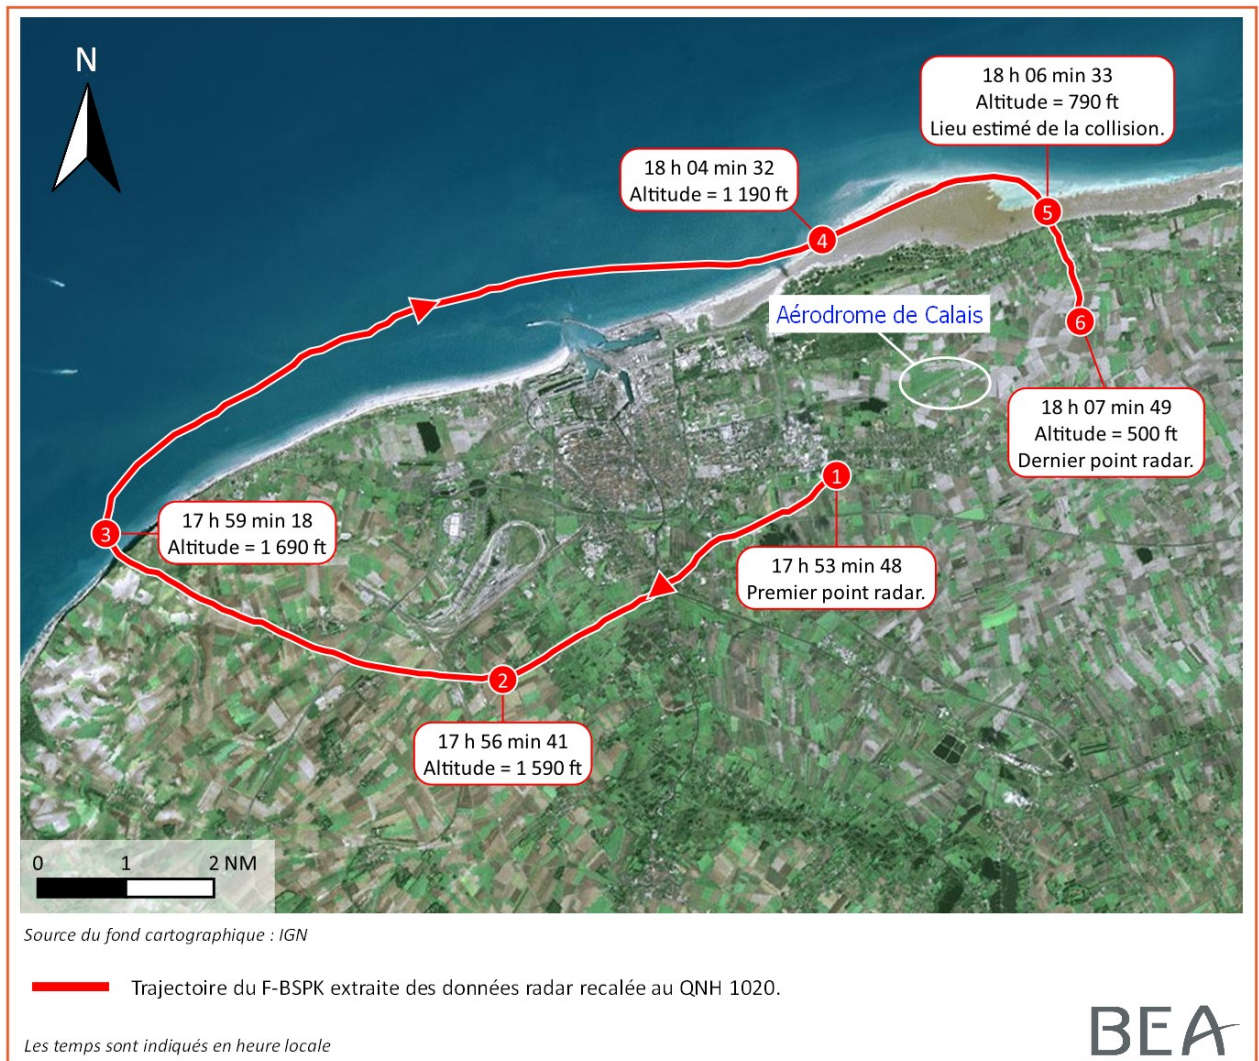
Il a pu être établi que cet événement a été provoqué par la collision de l'avion avec des lignes de retenue de cerfs-volants, lors du survol de la plage en étape de base à une altitude de 790 ft (point **5**). Lors de la collision, aucune secousse n'a été ressentie à bord, aucune alarme ni voyant ne s'est déclenché.

Figure 1 : trajectoire du F-BSPK

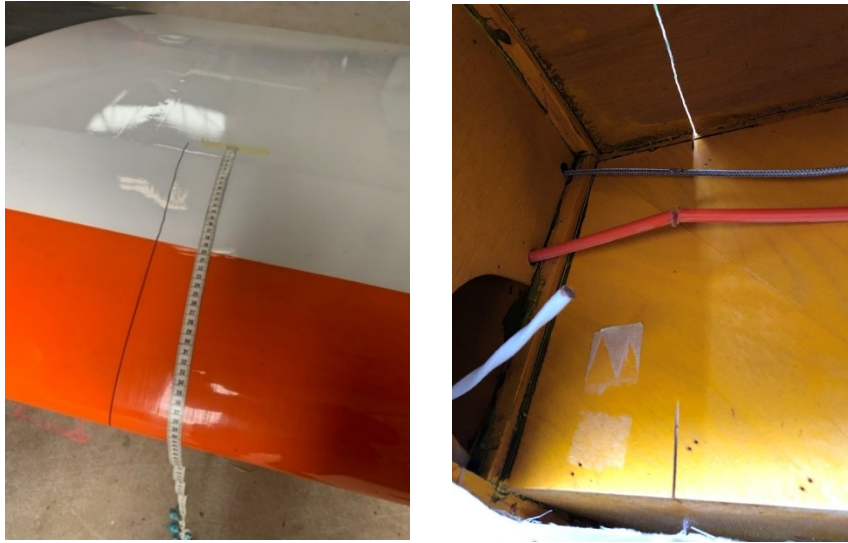
Sur le côté gauche de l'aile (voir **Figure 2**), le bord d'attaque a été entaillé sur environ 40 cm, le câblage pour les feux de navigation et la tuyauterie du tube Pitot ont été coupés, le longeron a été coupé sur environ 5 cm.

Figure 2 : côté gauche de l'aile (Source : BEA)

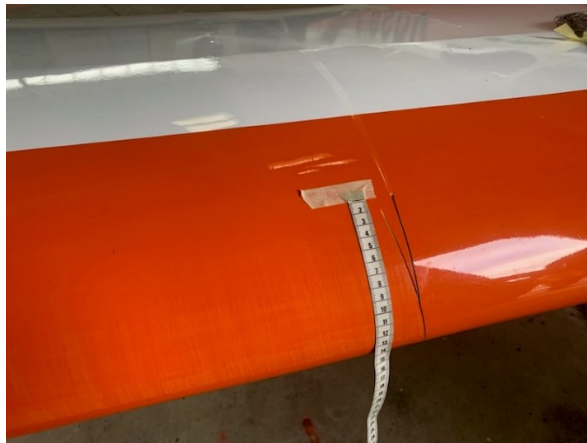
Sur le côté droit de l'aile (voir **Figure 3**), le bord d'attaque a été entaillé sur environ 12 cm, le longeron a été très légèrement entaillé.

Figure 3 : côté droit de l'aile (Source : BEA)

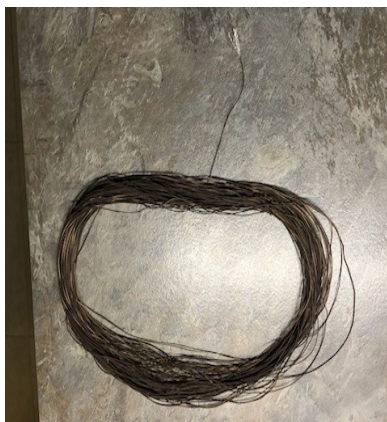
Un fil de 69 m de long et de 0.8 mm de section a été retrouvé, accroché dans la fente du côté gauche de l'aile (voir **Figure 4** ci-dessous).

Figure 4 : fil retrouvé accroché à l'aile (Source : BEA)

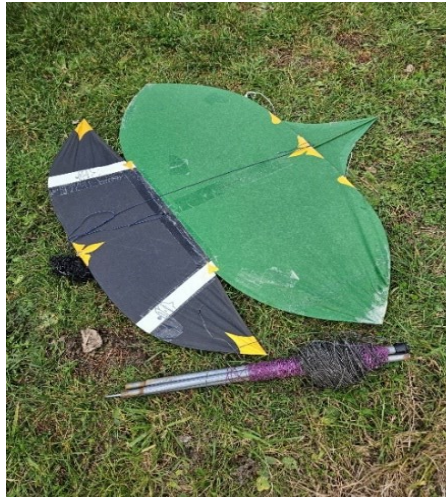
Une barre métallique, autour de laquelle était enroulée une ligne de retenue de cerf-volant, a été remise au BEA, le surlendemain de l'accident, par des témoins se trouvant sur la plage le jour de l'accident (voir **Figure 5** ci-dessous). Le fil retrouvé sur l'avion et celui remis au BEA sont semblables. L'addition des longueurs des fils retrouvés est de l'ordre de 500 m.

Figure 5 : cerf-volant retrouvé sur la plage (Source : BEA)

Le fil est revêtu, sur sa partie haute, proche du cerf-volant, d'une matière abrasive. Les examens effectués au BEA en spectrométrie par dispersion d'énergie couplée au microscope électronique à balayage (MEB) ont mis en évidence la présence de carbure de silicium et d'oxyde d'aluminium (alumine). Ces composants sont par ailleurs connus pour leur caractère abrasif³.
