Accident survenu au Robin - DR300 - 180R
immatriculé **F-BTBC**
le mardi 12 juillet 2022
à Revel-Montgey (31)

Heure	Vers 19 h 35 ¹
Exploitant	Association Tarnaise de Vol à Voile
Nature du vol	Remorquage de planeur
Personne à bord	Pilote
Conséquences et dommages	Pilote décédé, avion détruit

**Passage du planeur en position haute lors du remorquage,
perte de contrôle de l'avion, largage par le pilote du
planeur, collision avec des arbres puis le sol**

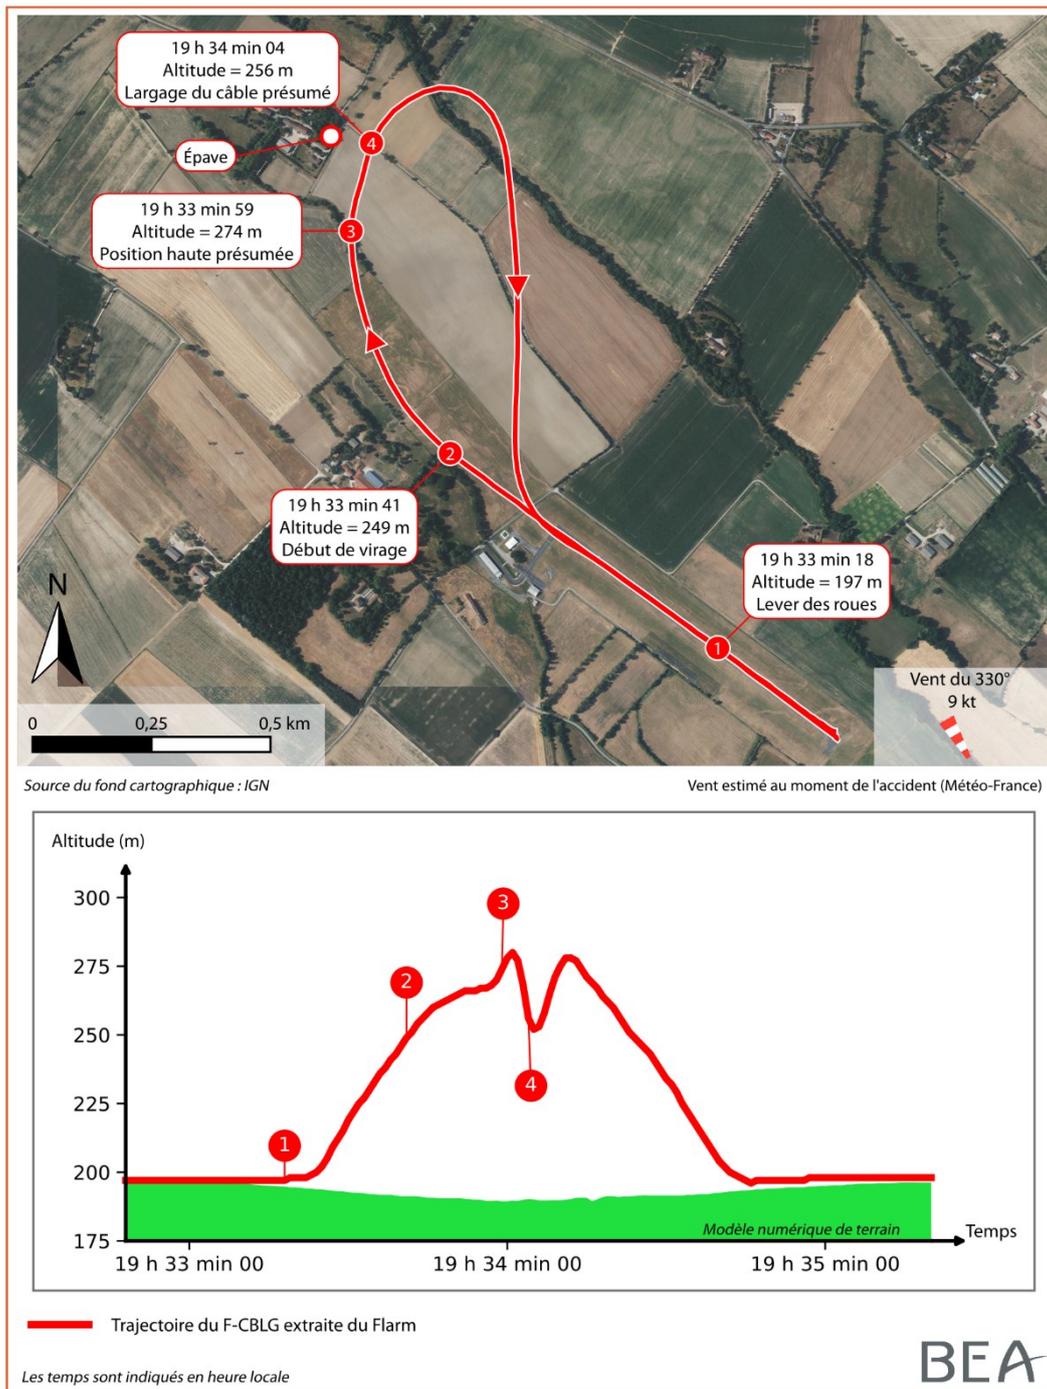
Figure 1 : trajectoire du planeur F-CBLG (Source : BEA)

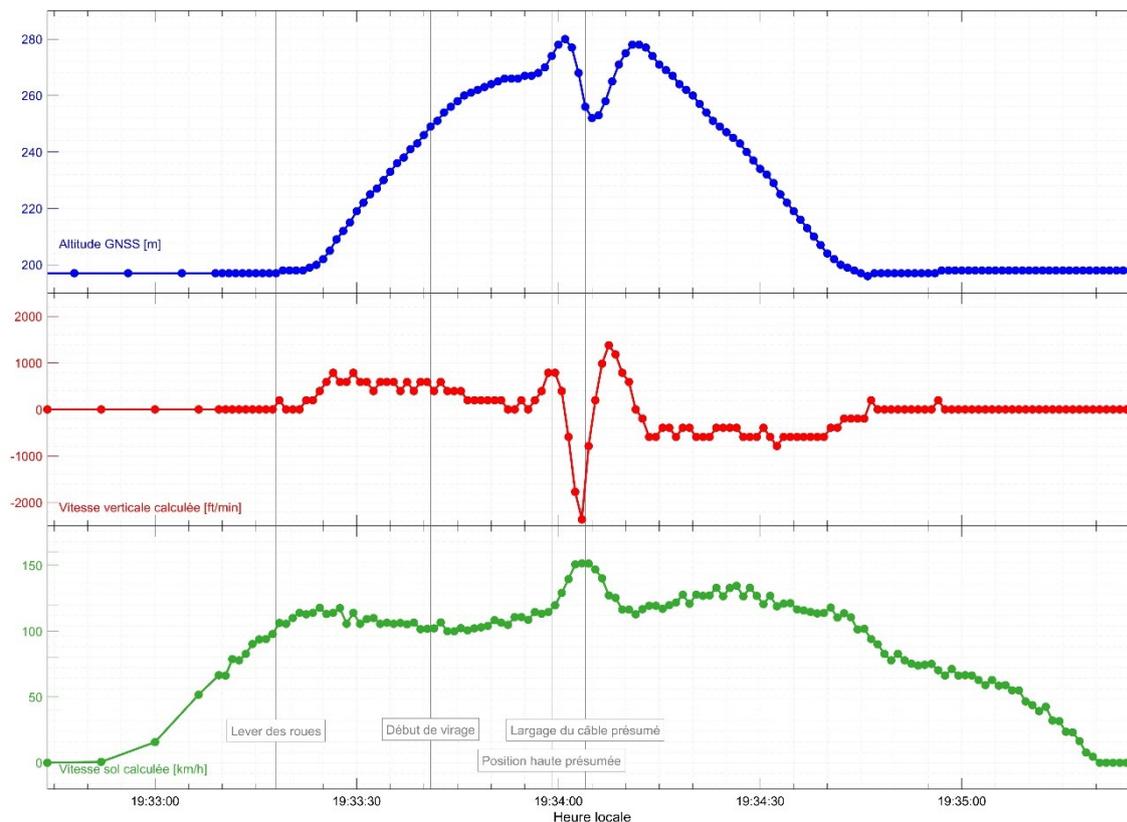
Figure 2 : paramètres de vol extraits du Flarm du planeur (Source : BEA)

- le planeur a quitté le sol vers 19 h 33 min 18 et a ensuite accéléré jusqu'à environ 115 km/h de vitesse sol ;
- à 19 h 33 min 24, il a commencé à prendre de la hauteur avec une vitesse verticale comprise entre 400 et 800 ft/min ;

- au cours de cette phase de montée, la vitesse sol du planeur a progressivement diminué jusqu'à environ 100 km/h. Compte tenu des informations de vent disponibles, sa vitesse air était probablement supérieure, sans qu'il soit possible de l'estimer précisément ;

- vers 19 h 33 min 41, la trajectoire du planeur a commencé à évoluer dans le sens d'un virage vers la droite ;
- entre 19 h 33 min 46 et 19 h 33 min 56, le taux de montée du planeur a diminué et l'altitude a atteint environ 270 m ;

- vers 19 h 33 min 57, l'altitude du planeur a rapidement augmenté jusqu'à 280 m, avant de diminuer fortement dans les instants qui ont suivi. Lors de cette phase, la vitesse sol du planeur a rapidement augmenté. Cette phase peut très probablement être associée à un passage du planeur en position haute puis à l'entraînement du planeur vers le bas par l'avion-remorqueur ;

- après une perte d'altitude de 25 m environ, le planeur a repris de l'altitude. Le BEA a considéré que le largage effectif du câble correspondait au premier instant où le taux de descente du planeur a commencé à diminuer, vers 19h 34 min 04 ;

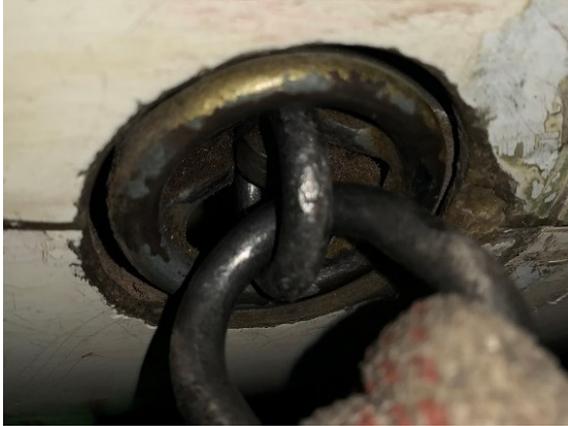
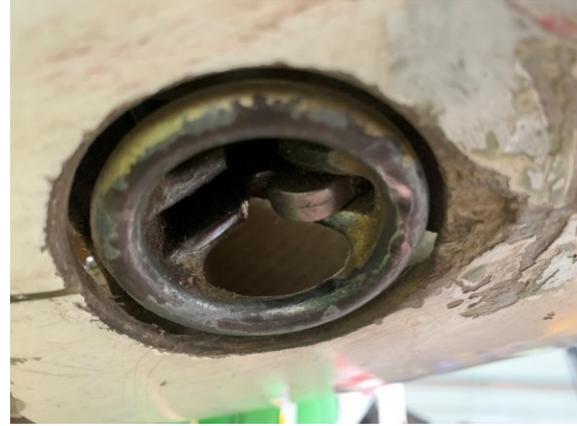
- d'un crochet métallique de marque TOST vissé sur la structure du planeur (voir **Figure 3** et **Figure 4**) ;

Figure 3: crochet en position FERME
(Source : BEA)

Figure 4 : crochet en position OUVERT
(Source : BEA)

Les essais menés par le BEA n'ont pas mis en évidence de dysfonctionnement du système de largage.

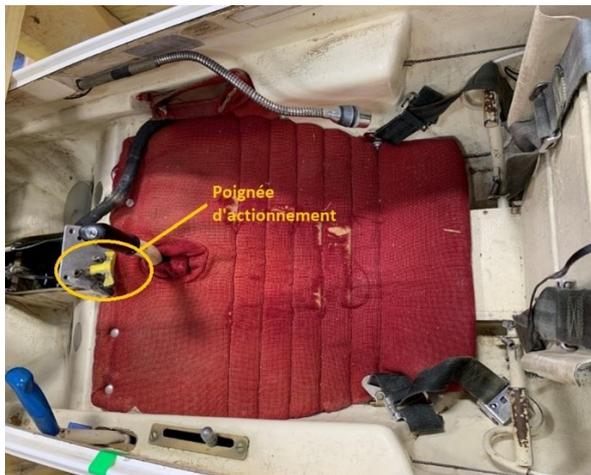
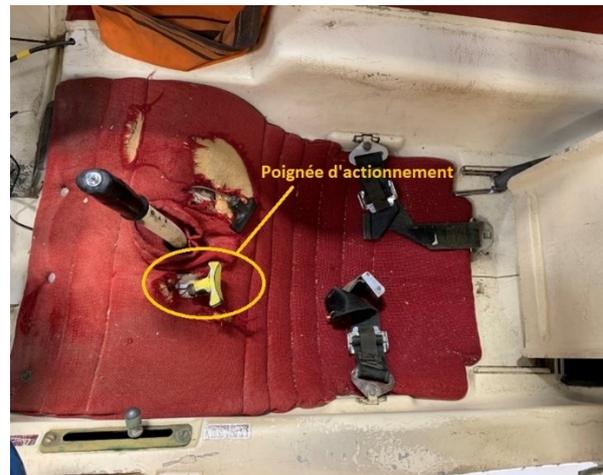
- d'une commande en place avant et une en place arrière, de couleur jaune (positionnées pour une activation par la main gauche conformément à la réglementation) (voir **Figure 5** et **Figure 6**).

Figure 5 : place avant du planeur
(Source : BEA)

Figure 6 : place arrière du planeur
(Source : BEA)

À vide, en places avant et arrière, la force de traction à exercer sur la poignée est respectivement de 11 et 18 daN, supérieure à celle spécifiée dans le manuel du constructeur TOST, mais demeure inférieure à la force maximale prescrite dans les exigences de certifications applicables¹⁰, qui est de 20 daN quelle que soit la configuration de largage.

Lorsque le câble est sous tension, en place avant, la force de traction à exercer sur la poignée reste homogène, comprise entre 9 et 11 daN, inférieure à la force maximale spécifiée dans les exigences de certification. En place arrière, la force de traction à exercer sur la poignée est supérieure de 4 à 9 daN à celle nécessaire en place avant. Cette force reste toutefois inférieure ou égale à la force maximale prescrite dans les spécifications de certification.

Bien que le BEA n'ait pas conduit d'essai sur d'autres planeurs, plusieurs pilotes du club ont indiqué que, de manière générale, le largage en place arrière sur Marianne leur paraissait subjectivement plus dur que sur les autres planeurs dont ils ont l'habitude.

- l'absence d'expérience du pilote sur le planeur de l'accident, dans lequel la force à appliquer sur la commande de largage depuis la place arrière est sensiblement plus élevée que depuis la place avant et, selon les témoignages, que sur d'autres planeurs du club ;
- le pilotage du planeur depuis la place arrière, qui a pu rendre plus difficile le suivi de la position du remorqueur.

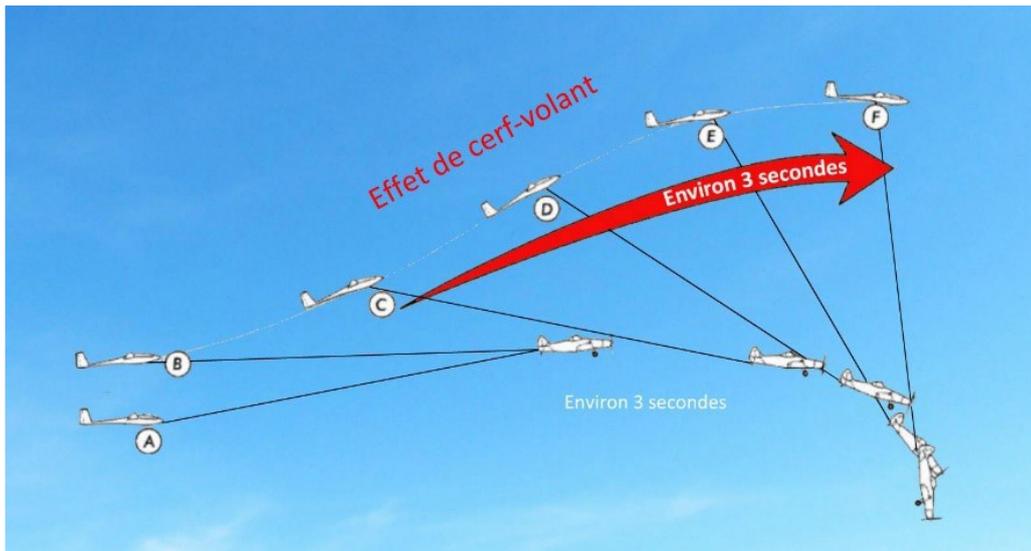
Le manuel du pilote vol à voile indique dans la section concernant le vol remorqué que :
« *Si votre planeur monte trop haut derrière l'avion, cette position peut devenir rapidement très dangereuse. En dépassant une certaine limite déterminée par l'efficacité de la gouverne de profondeur de l'avion-remorqueur, vous pouvez entraîner tout l'attelage dans un piqué incontrôlable qui risque de se terminer au sol* ».

Figure 7 : position haute planeur (Source : FFVP, séminaire sécurité remorquage)

Pour le pilote du remorqueur, la mesure immédiate prescrite par le guide en cas de position haute du planeur est de larguer immédiatement le planeur.
