Accident survenu au ROBIN - DR400/180
immatriculé **F-BUSU**
le 27 mai 2023
à Tarbes-Laloubère (65)

Heure	Vers 11 h 45 ¹
Exploitant	Aéroclub de Bigorre
Nature du vol	Vol local
Personnes à bord	Pilote et un passager
Conséquences et dommages	Pilote et passager blessés, avion détruit

Désamorçage du circuit carburant en approche, perte de puissance du moteur, collision avec des arbres

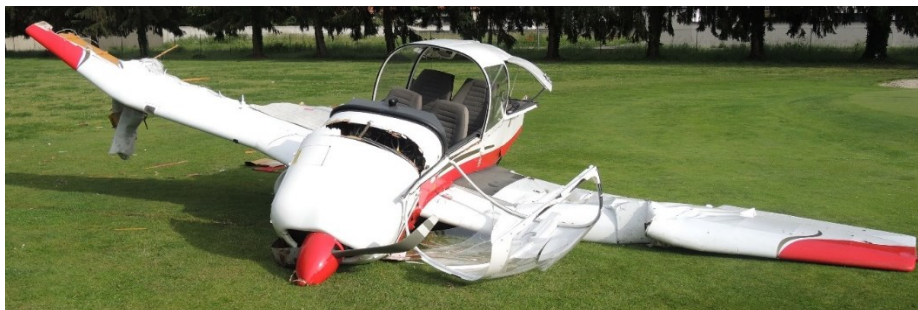
Figure 2 : avion sur le site de l'accident (Source : BEA)

Les traces relevées au sol indiquent que l'avion a touché le sol avec une faible inclinaison et une vitesse verticale faible. L'avion a ensuite pivoté à gauche d'environ 90°, autour de son axe de lacet. Il est passé en dérapage nez à gauche entre deux arbres distants de six mètres. La partie arrière du fuselage a heurté un des deux arbres et s'est brisée. Sous l'effet du choc avec l'arbre, l'avion a pivoté à droite avant de s'immobiliser.

Les dommages observés sur le fuselage, les commandes de vol et les trains d'atterrissage sont consécutifs à l'accident. Les déformations relevées sur l'hélice montrent l'absence de couple moteur lors du contact des pales avec le sol.
