Accident

1. de l'avion Robin DR400 – 140
immatriculé **F-BXEU** et
2. de l'ULM multiaxes Alpi Aviation Pioneer 300
identifié **37AHH**
survenu le 10 octobre 2020
à Loches (37)

Collision en vol, pertes de contrôle, déclenchement du parachute de secours de l'ULM, collisions avec le sol, incendie de l'ULM, en vols de transport de passagers à titre onéreux

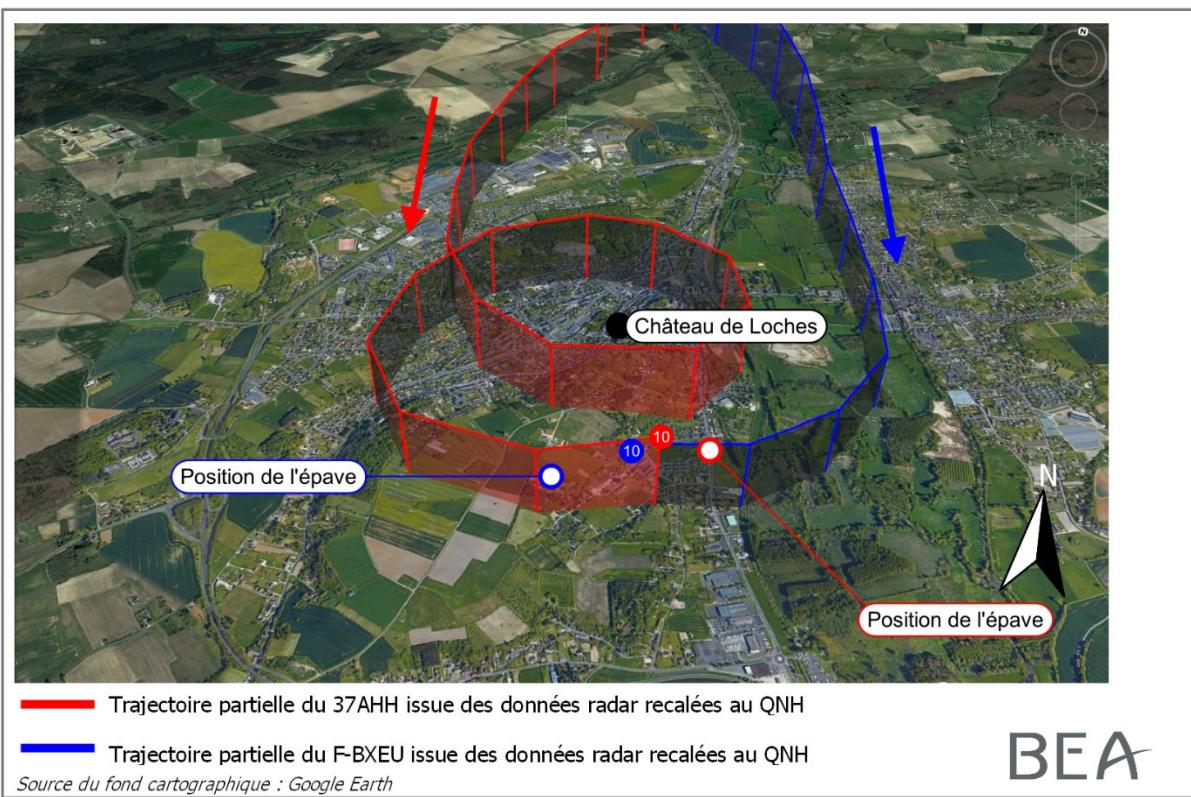
À 16 h 45 min 15, les deux aéronefs entrent en collision frontale au sud de Loches à une altitude d'environ 1 200 ft. Le pilote du 37AHH perd le contrôle de son ULM et le parachute de cellule est activé. L'ULM entre en collision avec le muret d'enceinte d'une habitation et prend feu. Dans le même temps, le pilote du F-BXEU perd le contrôle de l'avion, qui entre en collision avec le sol dans une roncière.

Figure 3 : configuration de la collision au-dessus du château de Loches (Source : BEA)

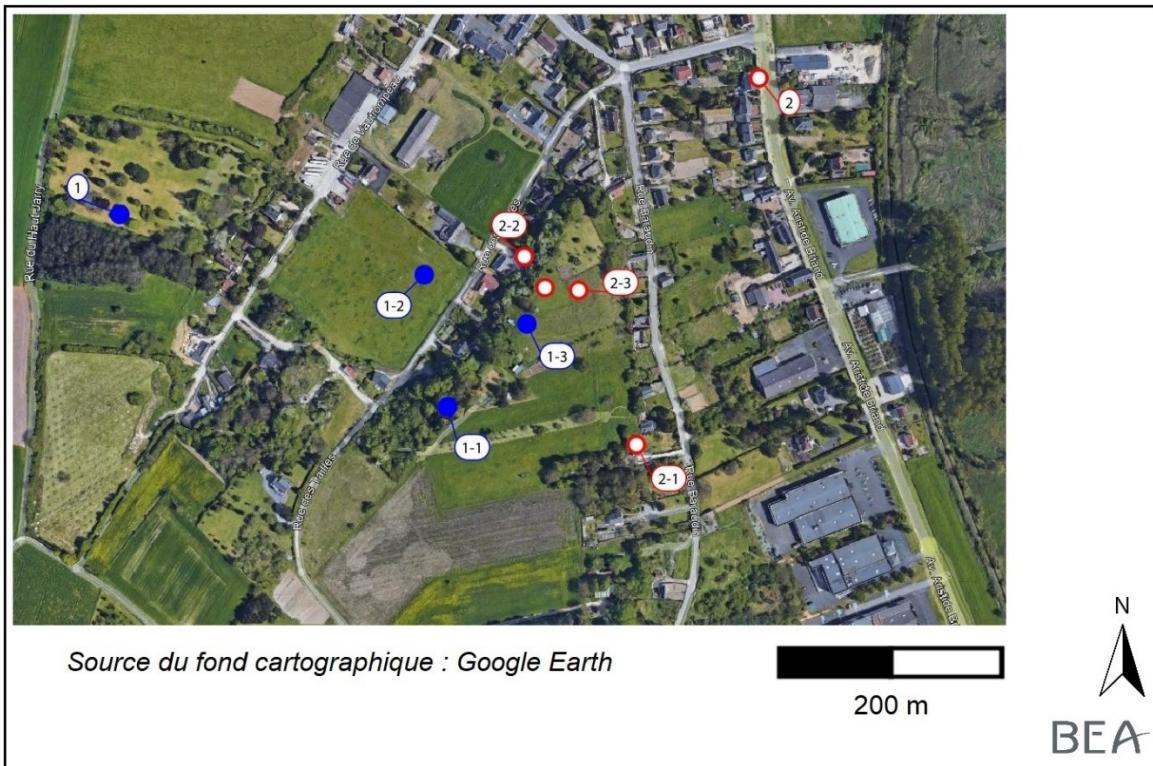
Figure 4 : plan de répartition des débris au sol

Repères sur la Figure 4	Débris
<i>Avion immatriculé F-BXEU (en bleu)</i>	
1	Épave de l'avion
1-1	Débris de l'aile gauche accroché dans un arbre
1-2	Débris de l'aile gauche comprenant : - le saumon de l'aile équipé du feu de navigation ; - un fragment de volet ; - divers débris en bois et fragments de revêtement.
1-3	Petit débris de l'aile gauche
<i>ULM identifié 37AHH (en blanc cerclé de rouge)</i>	
2	Épave de l'ULM
2-1	Extrémité de l'aile gauche
2-2	Renvoi de commande de l'aileron gauche
2-3	Fragment d'une pale de l'hélice et aileron gauche

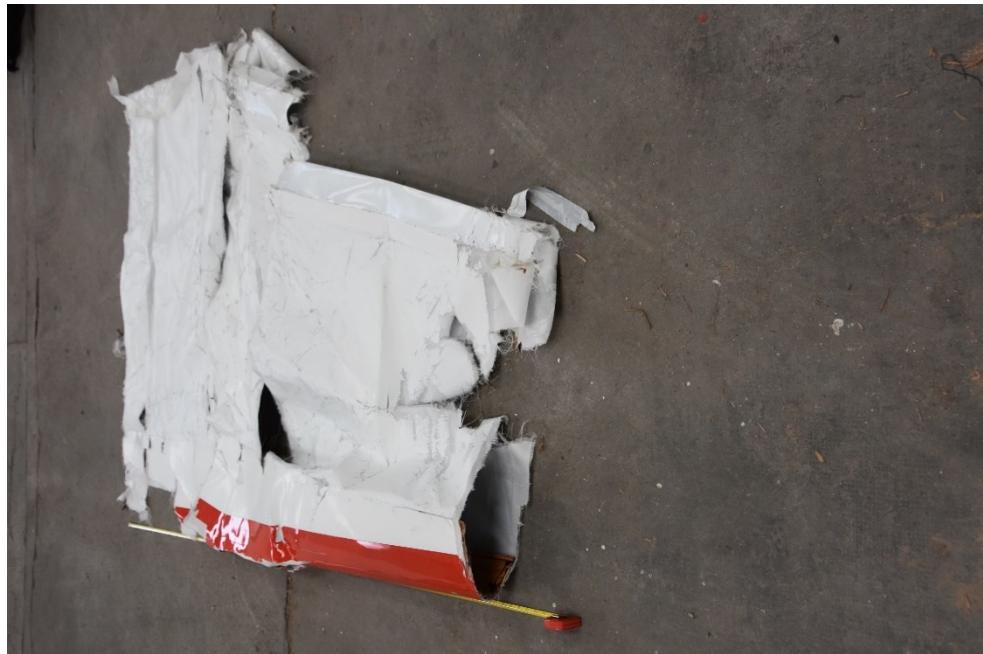
Figure 5 : revêtement de l'extrémité de l'aile gauche du F-BXEU (Source : SRTA)

Le débris repéré 1-1, d'une longueur de deux mètres environ, correspond au revêtement de l'extrémité de l'aile gauche, du bord d'attaque au bord de fuite (voir *Figure 5*).

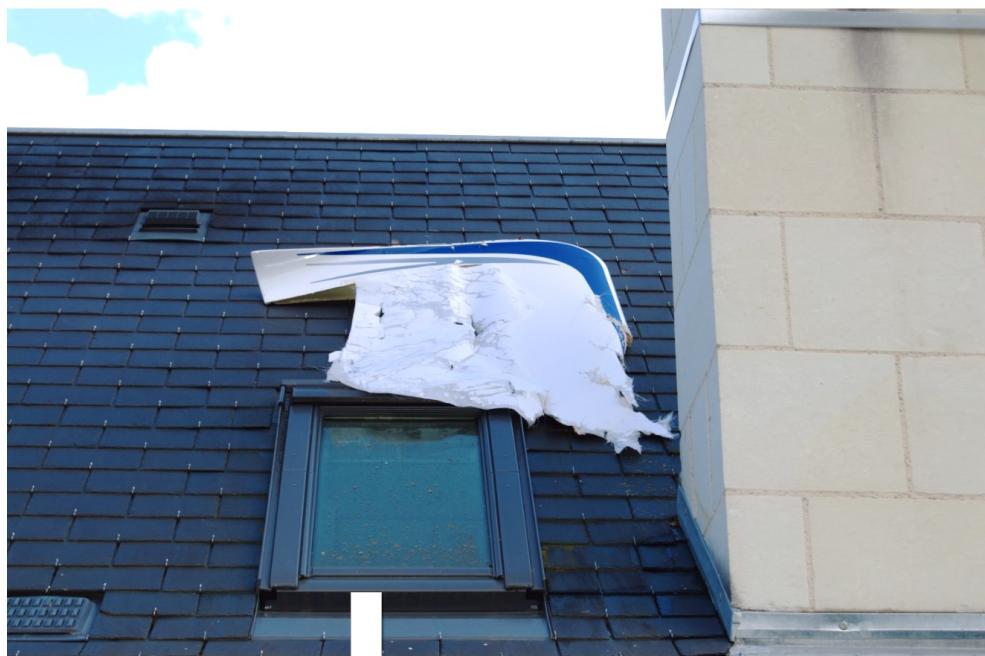
Figure 6 : extrémité de l'aile gauche du 37AHH, vue de l'extrados (Source : SRTA)

L'extrémité de l'aile gauche a été retrouvée sur le toit d'une maison en position 2-1 (voir *Figure 6*). Ce fragment comprend le saumon de l'aile et une partie du revêtement d'extrados. Sur ce débris, aucune trace de la collision avec le F-BXEU n'est identifiée.

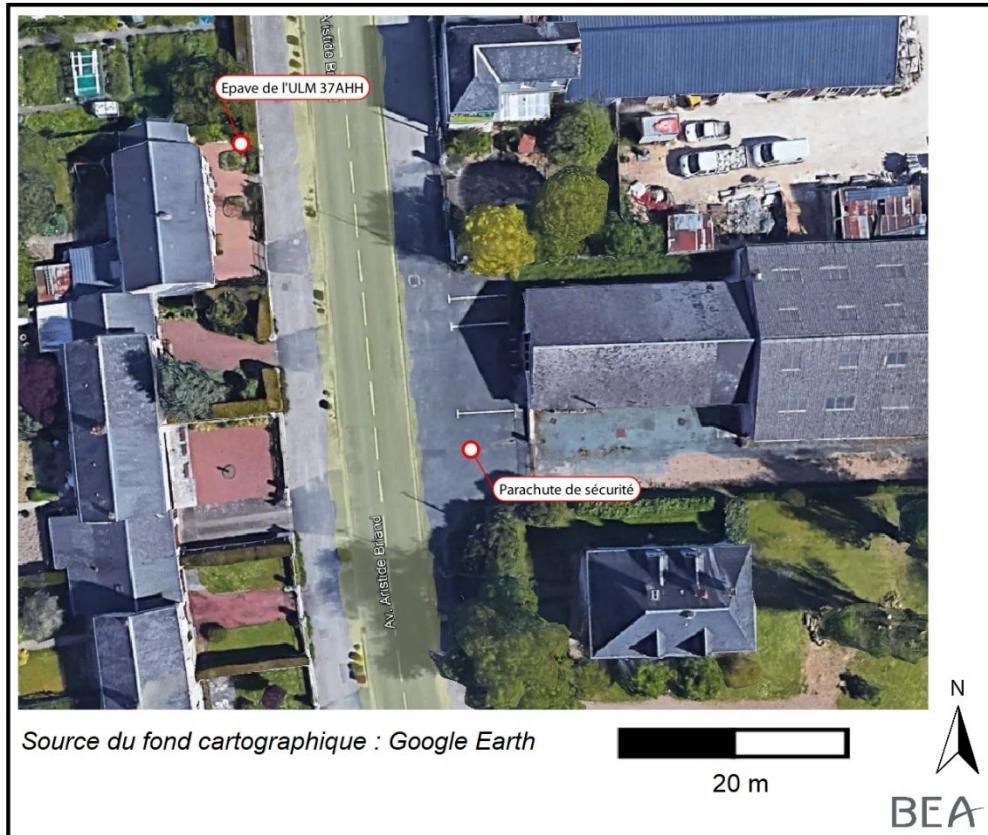
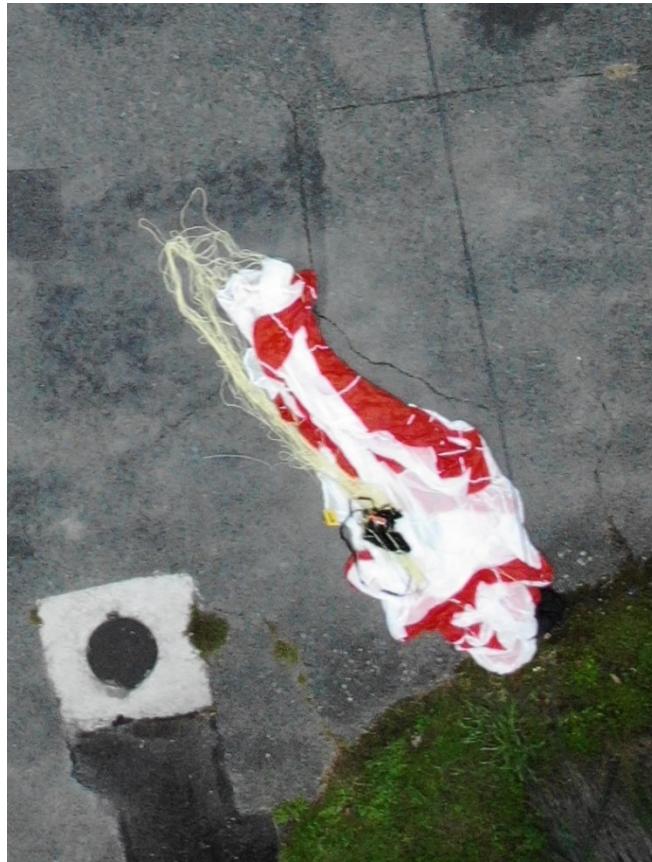
Le parachute de secours de l'ULM n'est plus attaché au fuselage. Il est retrouvé déployé, à environ 40 m, en amont de l'épave par rapport à la trajectoire de l'aéronef (voir *Figure 7* et *Figure 8*).

L'état de la fusée d'extraction, de la poignée d'activation et du parachute montre que ce dernier a été activé en vol. Le moment de cette activation par rapport à la collision avec le F-BXEU demeure inconnu.

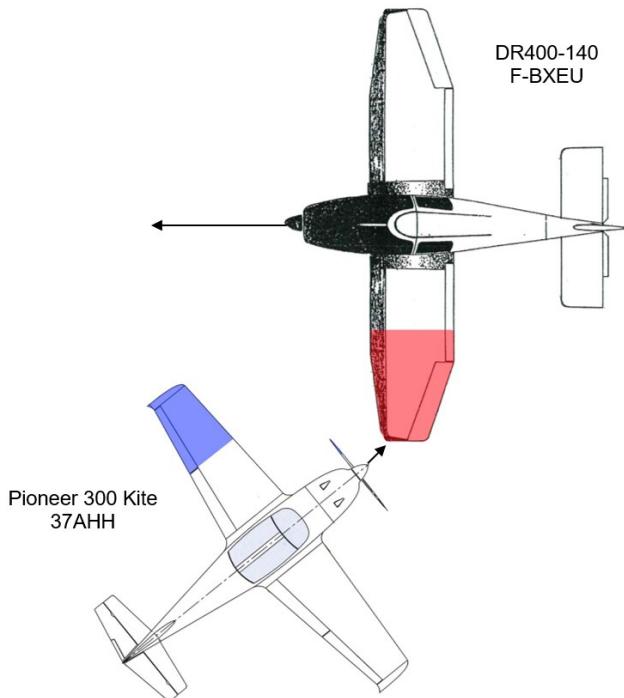
Figure 9 : identification des zones endommagées et repositionnement angulaire des aéronefs
(Source : BEA)

Les examens réalisés sur les deux épaves montrent que, lors de la collision en vol, la moitié environ de l'aile gauche de chaque aéronef a été arrachée. Ces endommagements ont conduit au minimum à la perte de commande de leur aileron gauche. Sur le 37AHH, l'arrachement de la voilure est associé à la rupture d'une pale de l'hélice.

La *Figure 9* indique pour chaque aéronef les zones endommagées lors de la collision en vol. Le schéma de chaque aéronef a été repositionné selon la trajectoire des aéronefs. Cette figure ne tient pas compte de leurs angles de roulis.

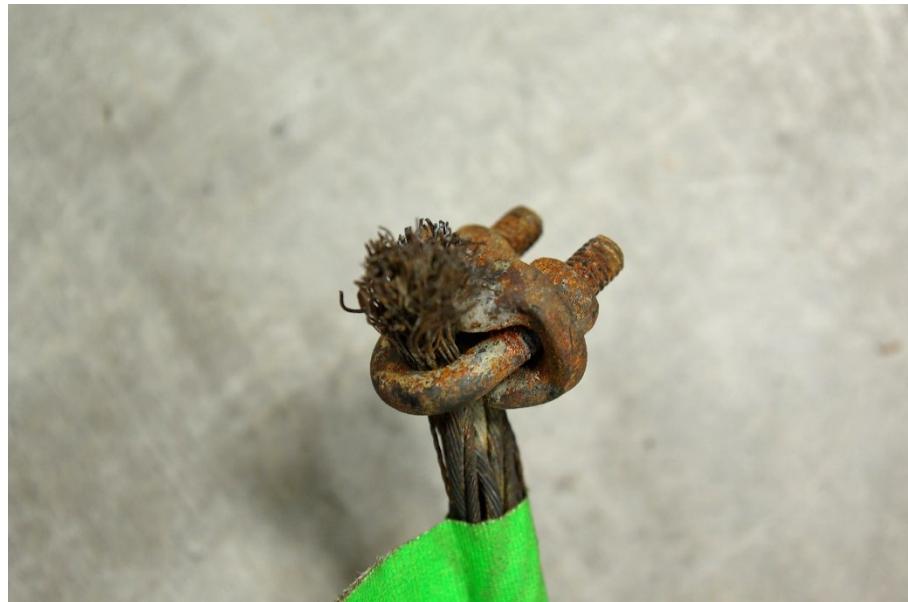
Figure 15 : extrémité rompue d'un câble avant, cassure située côté parachute (Source : BEA)

Sur l'épave du 37AHH, le câble gauche fixé au bâti moteur est rompu au droit de sa liaison avec le parachute. Un élément de sertissage est retrouvé au droit de la zone rompue. L'état fortement dégradé du câble n'a pas permis de déterminer le mode de rupture de ce câble.

Les examens réalisés sur les câbles du parachute de secours du 37AHH ont montré que, sur les quatre câbles reliant le parachute à la cellule de l'ULM, trois ont subi une défaillance liée au glissement du brin mort de la boucle le long des sertissages et un a subi une rupture en surcharge.

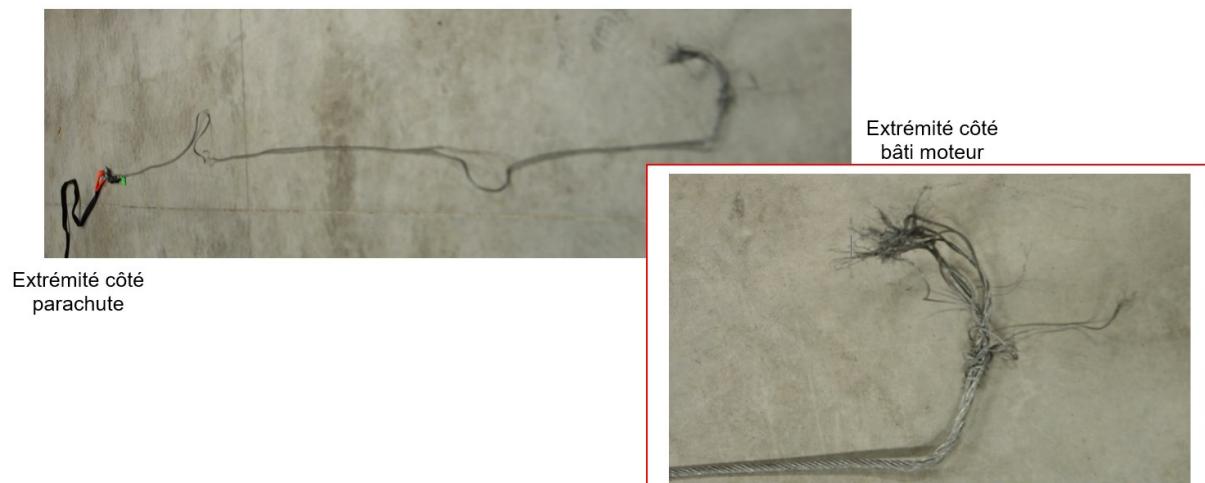
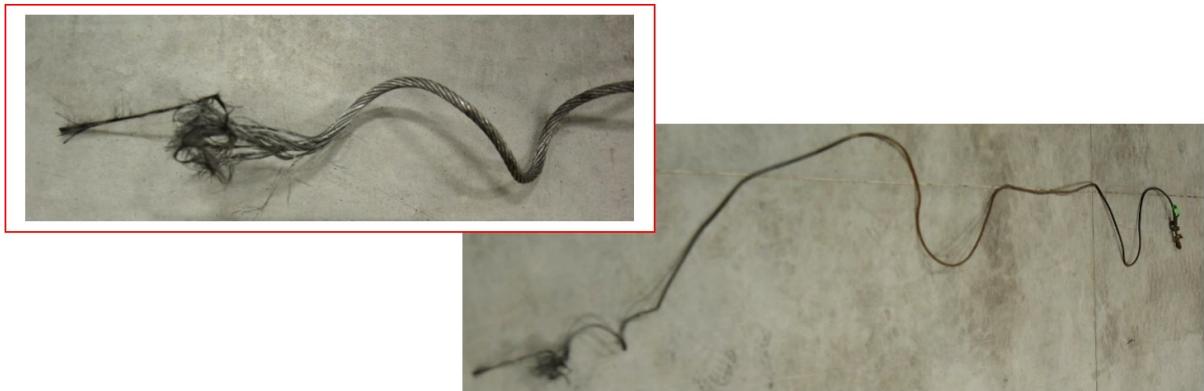
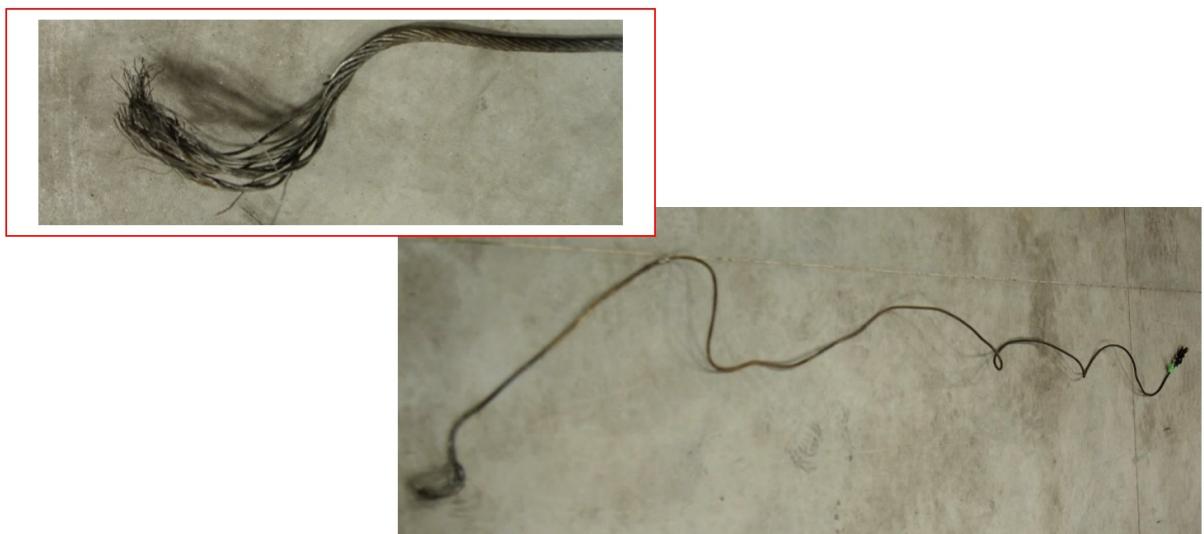
Pour les trois autres câbles, à une de leur extrémité, le brin mort a glissé dans les éléments de sertissage. Ces câbles ne sont pas rompus.

Ces endommagements expliquent que le parachute n'ait pas été retrouvé associé au fuselage sur le site de l'accident.

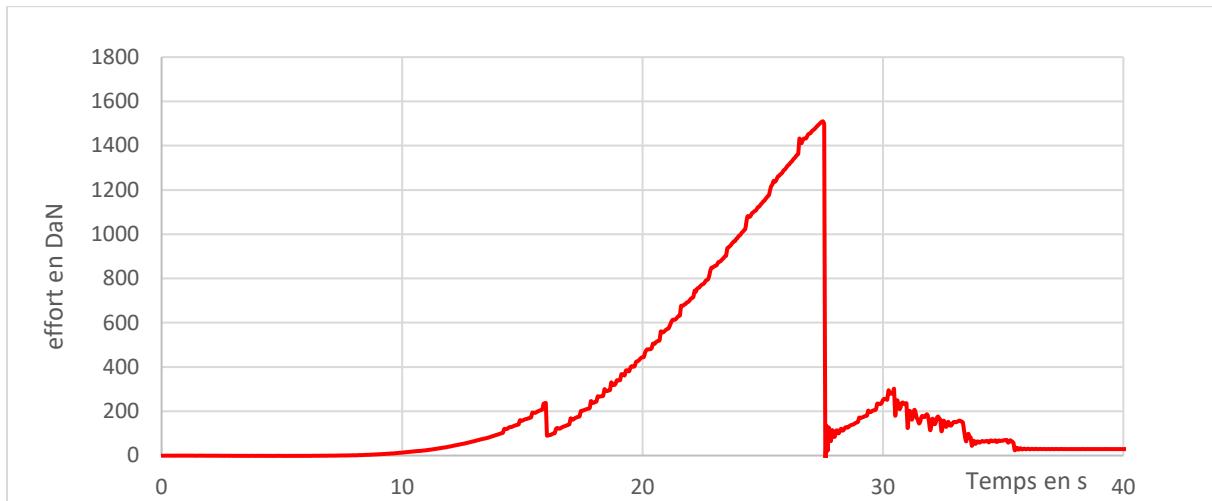
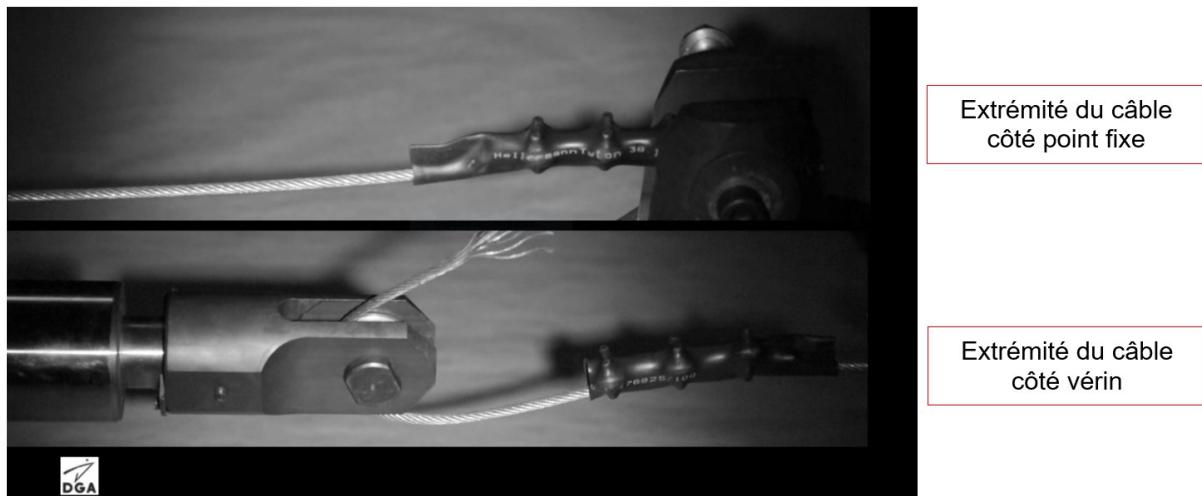
Les figures ci-dessous illustrent le résultat de l'essai mené sur le câble désigné 4600-1.

Deux campagnes de tests de traction ont été réalisées à partir de câbles neufs fournis par le constructeur de l'ULM. Ces essais n'ont pas conduit à la rupture des câbles. En revanche, il a été systématiquement noté le glissement du brin mort dans les éléments de sertissage à une ou aux deux extrémités des câbles. Ces essais de traction ont donc permis de reproduire le phénomène constaté sur trois câbles de l'ULM accidenté.

Durant ces essais de traction, il est noté que le glissement du brin mort dans les éléments de sertissage est effectif pour des efforts variables, de 920 à 2 588 daN, soit 27 à 75 % de la charge à rupture minimale indiquée par le constructeur de l'ULM.
