Accident survenu au BELL 206B
immatriculé **F-BXPF**
le vendredi 3 mai 2024
à Peyriac-de-Mer (11)

**Collision avec la surface de l'eau, lors d'un transit au cours
d'un vol de démoustication**

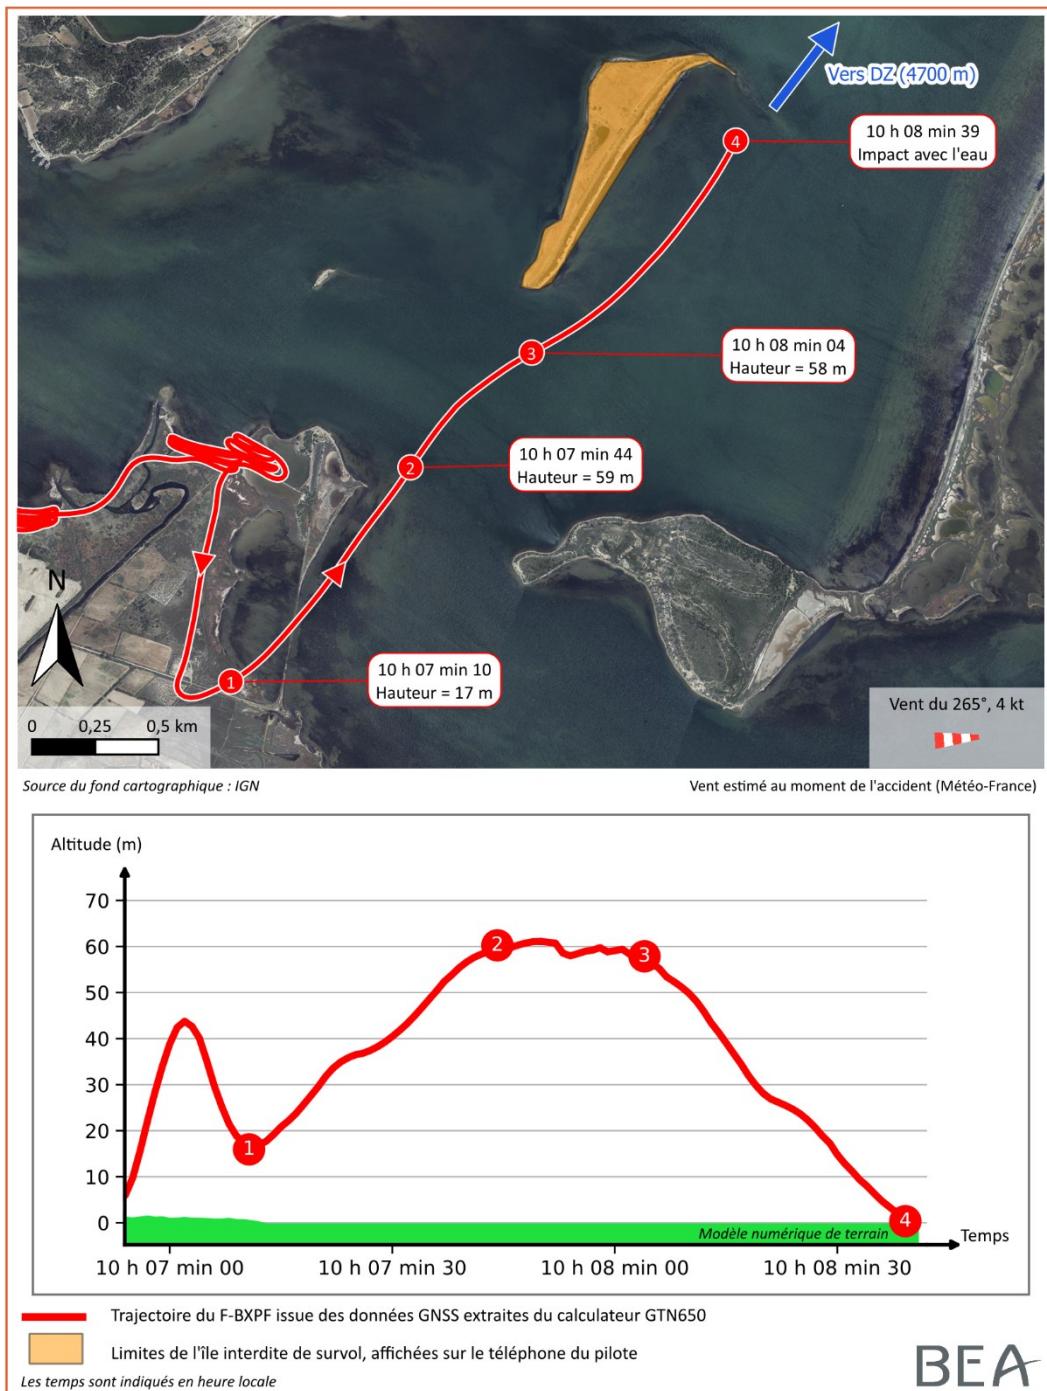
Figure 1 : trajectoire (Source : BEA)

Le pilote, assis en place droite, décolle vers 9 h 40 de l'aire d'atterrissement en campagne (DZ)² pour le cinquième vol de démoustication de la journée. Il traite une première zone à proximité de la DZ, traverse l'étang de Bages, traite de nouvelles zones et commence une nouvelle traversée de l'étang pour rejoindre la DZ (voir **Figure 1**, point **1**).

Dans un premier temps, l'hélicoptère monte jusqu'à une hauteur d'environ 60 m (point **2**). Après un palier d'une vingtaine de secondes à cette hauteur (point **3**), l'hélicoptère descend régulièrement avec une vitesse verticale moyenne de 350 ft/min. Après environ 35 secondes de descente, il heurte la surface de l'eau et coule (point **4**). Le pilote parvient à se détacher et évacuer l'hélicoptère par la verrière cassée. Il est recueilli par un pêcheur qui se trouvait à proximité du lieu de l'accident.
