Accident survenu au CAPRONI Calif A-21S
immatriculé **F-CALI**
le vendredi 26 juillet 2024
à Aspres-sur-Buëch (05)

Heure	À 14 h 55 ¹
Exploitant	Privé
Nature du vol	Vol local
Personnes à bord	Pilote et passager
Conséquences et dommages	Pilote et passager blessés, planeur détruit

Largage du câble par le pilote du planeur lors d'un décollage en remorqué, tentative de demi-tour, collision avec un obstacle puis le sol

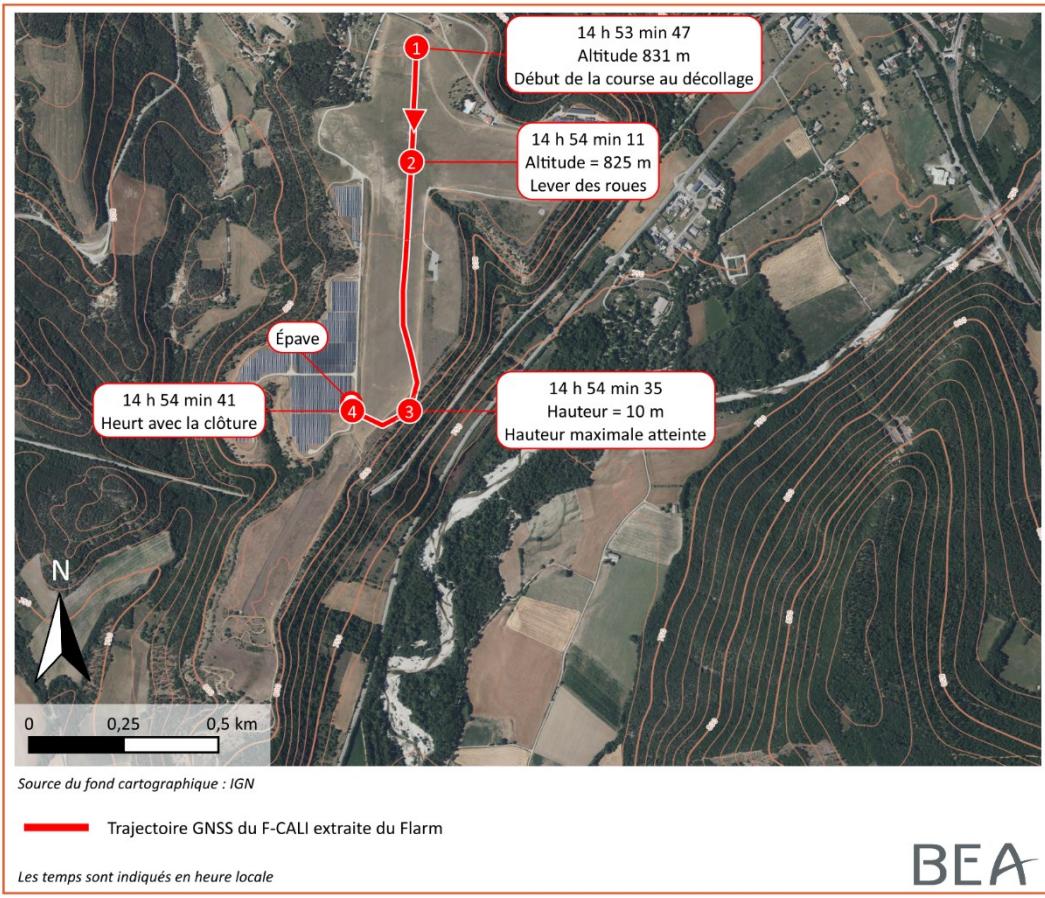
Figure 1 : trajectoire du planeur

Le pilote du planeur décolle en remorqué de la piste 18² de l'aérodrome d'Aspres-sur-Buëch. À une hauteur d'environ 100 ft, en montée initiale, approchant de la fin de la piste, le pilote du remorqueur constate des irrégularités dans le fonctionnement du moteur. Il applique immédiatement une assiette à piquer avant de positionner le sélecteur de carburant sur le réservoir opposé. À la suite de ce changement de réservoir, le moteur délivre à nouveau la puissance nominale. Le pilote du remorqueur affiche l'assiette de montée et s'aperçoit alors que le pilote du planeur a largué le câble.

Après avoir largué le câble, le pilote du planeur commence un demi-tour pour revenir vers la piste. Au cours de cette manœuvre à faible hauteur, l'extrémité de l'aile droite heurte la clôture d'un champ de panneaux photovoltaïques qui borde l'aérodrome. Le planeur entre en collision avec une rangée de panneaux et s'immobilise.

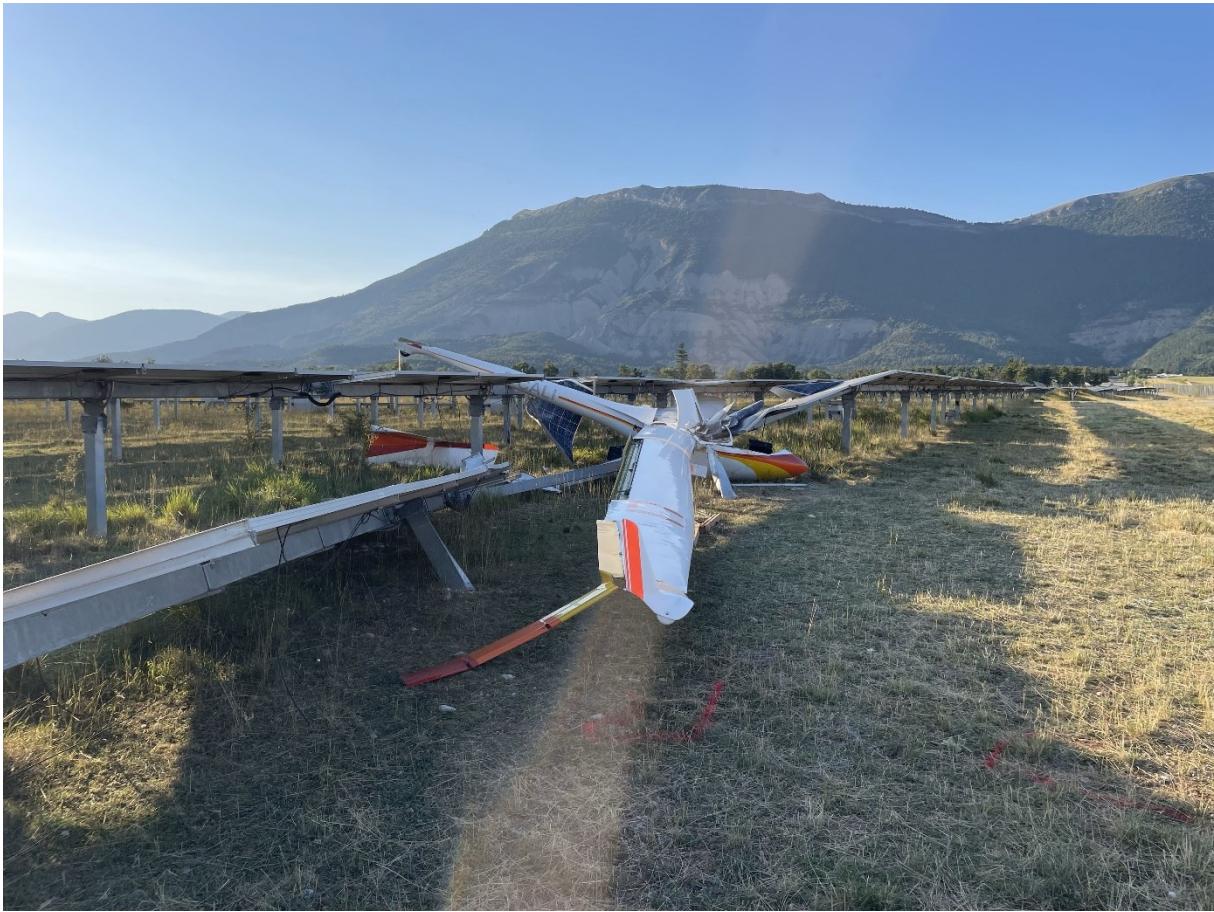
Figure 2 : vue d'ensemble du site de l'accident (Source : BEA)

Le site de l'accident se situe dans un champ de panneaux photovoltaïques qui jouxte l'aérodrome à l'ouest de la piste 18/36. L'examen du site et de l'épave montre que l'aile droite du planeur est entrée en contact avec la clôture du champ, ce qui a eu pour effet de déstabiliser le planeur. Celui-ci a ensuite heurté le sol, a glissé et s'est encastré dans la première rangée de panneaux.
