Accident survenu au planeur S.T.R.A. CB 15 CRYSTAL
immatriculé **F-CBCJ**
le mercredi 31 juillet 2024
à Sigloy (45)

Heure	Vers 16 h 25 ¹
Exploitant	Les Planeurs d'Orléans
Nature du vol	Compétition
Personne à bord	Pilote
Conséquences et dommages	Pilote blessé, planeur détruit

**Perte de contrôle lors d'un atterrissage en campagne,
collision avec la végétation, lors d'un vol de compétition**

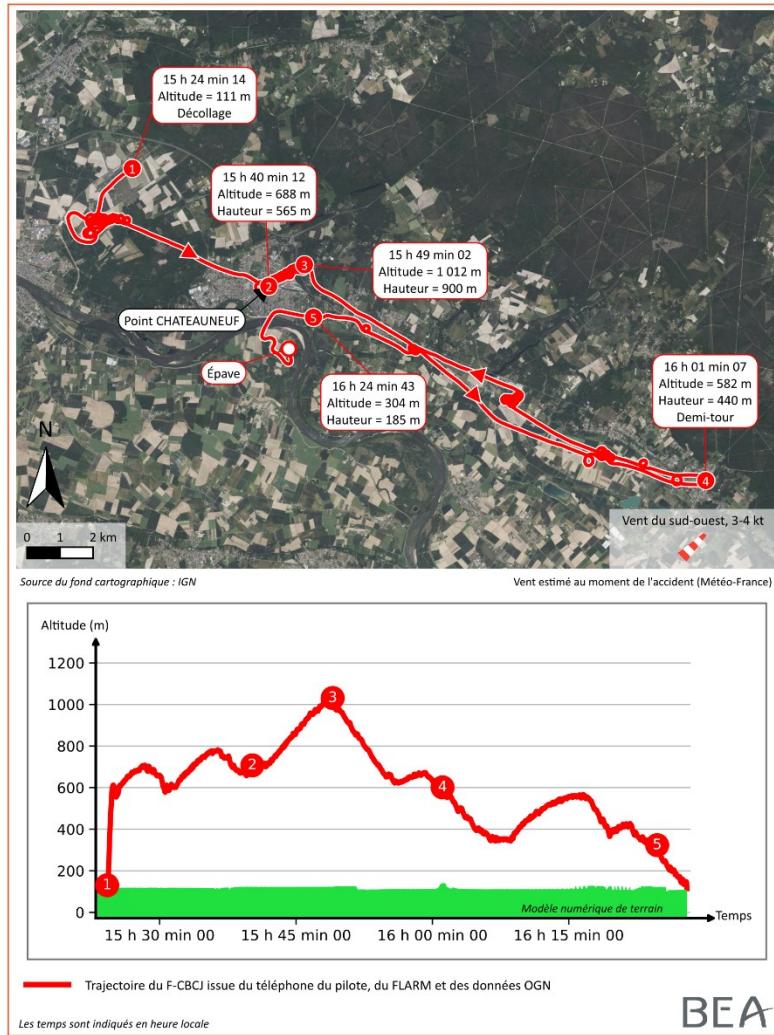
Figure 2 : trajectoire du F-CBCJ

Le pilote parvient à prendre de l'altitude et passe le premier point de virage, à une altitude d'environ 700 m (point ②), en même temps que le pilote du planeur immatriculé F-CPLO qui participe également à la compétition. Il exploite ensuite des ascendances à proximité du point de virage jusqu'à atteindre une altitude de 1 000 m (point ③).

Il prend ensuite la direction du deuxième point. Le planeur perdant de l'altitude, le pilote fait demi-tour à une altitude d'environ 600 m (point ④). À l'approche de Châteauneuf-sur-Loire, il est à environ 300 mètres d'altitude, (point ⑤), ce qu'il estime trop bas pour poursuivre le vol.

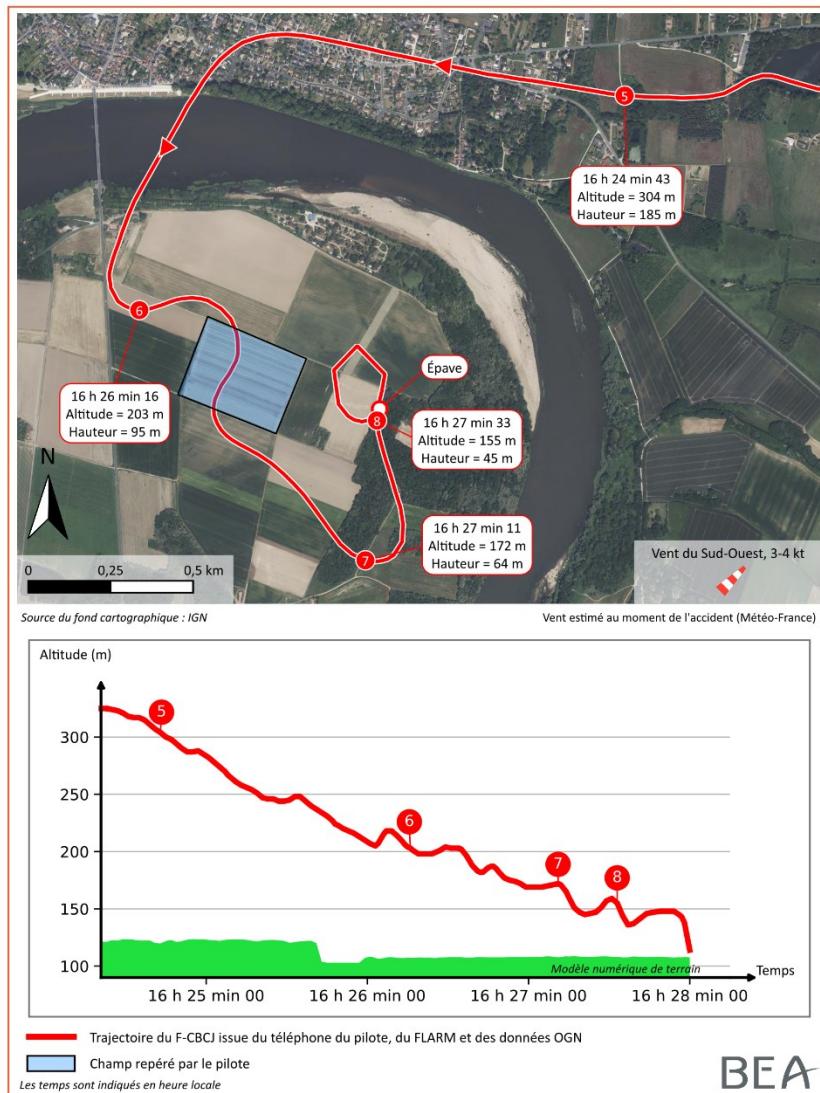
Figure 3 : fin de la trajectoire du F-CBCJ

Il décide alors d'atterrir alors dans un champ qu'il a préalablement repéré au sud de la ville (voir **Figure 3**, encadré bleu). Lors de la prise de terrain (points ⑥, ⑦ et ⑧), il perd le contrôle du planeur qui entre en collision avec la végétation.

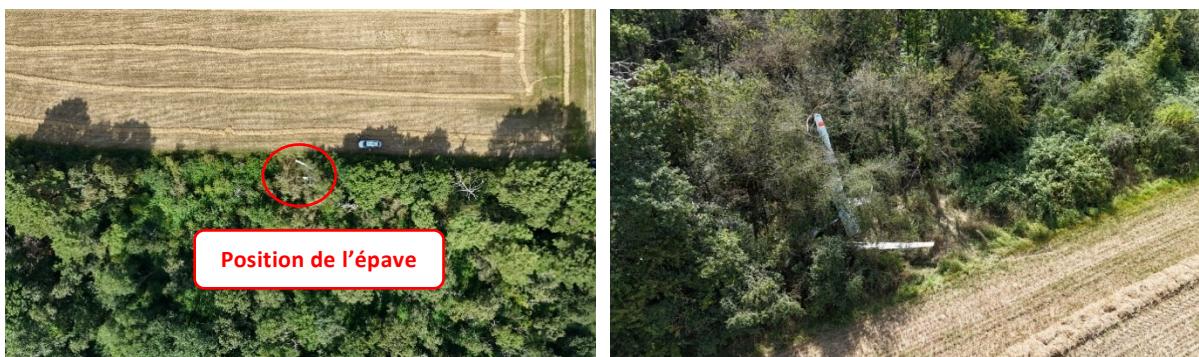
Figure 4 : site de l'accident (Source : BEA)

L'épave est complète et regroupée. Elle se situe à la lisière d'un bois. Il n'y a pas de trace dans la végétation au-delà d'une zone restreinte autour de l'épave.

L'examen de l'épave, et en particulier de la continuité des chaînes de commande, a montré que toutes les ruptures observées sont de nature brutale et consécutives à l'accident.

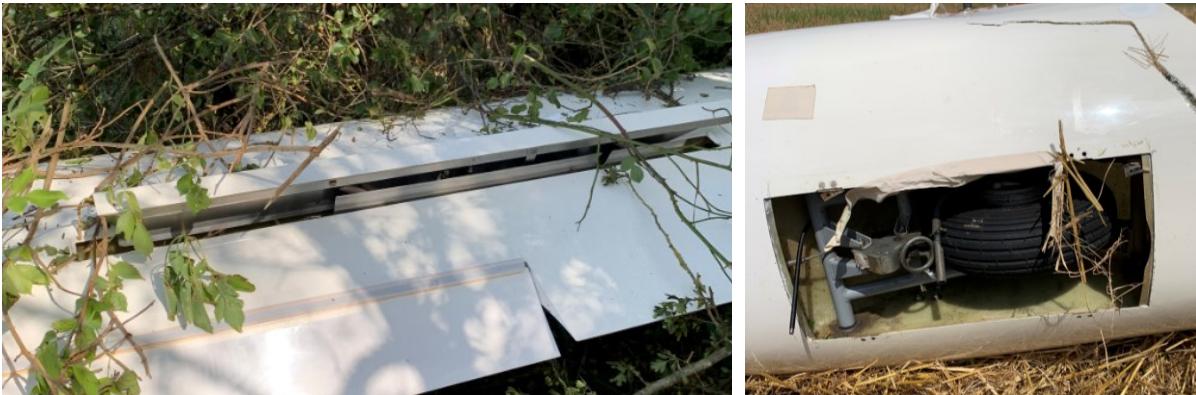
Figure 5 : aérofrein de l'aile gauche et train d'atterrissement (Source : BEA)

Les aérofreins sont retrouvés plein sortis sur les deux ailes. Quelques branches sont retrouvées à l'intérieur de l'aérofrein gauche (voir **Figure 5**). L'aérofrein droit est bloqué à son débattement maximal en raison des ruptures et déformations de la structure de l'aile dans cette zone.

Ces éléments et la position des commandes dans le poste de pilotage pourraient indiquer que les aérofreins étaient complètement sortis avant l'impact³.

Si le train d'atterrissement était sorti, il est possible qu'il se soit rétracté lors de l'impact avec le sol (voir Figure 5).
