**Accident** survenu au SCHLEICHER ASK13  
immatriculé **F-CEAV**  
le vendredi 8 mars 2024  
à Claviers (83)

**Vol de pente, atterrissage en campagne, heurt d'une ligne électrique, collision avec le sol, en instruction**

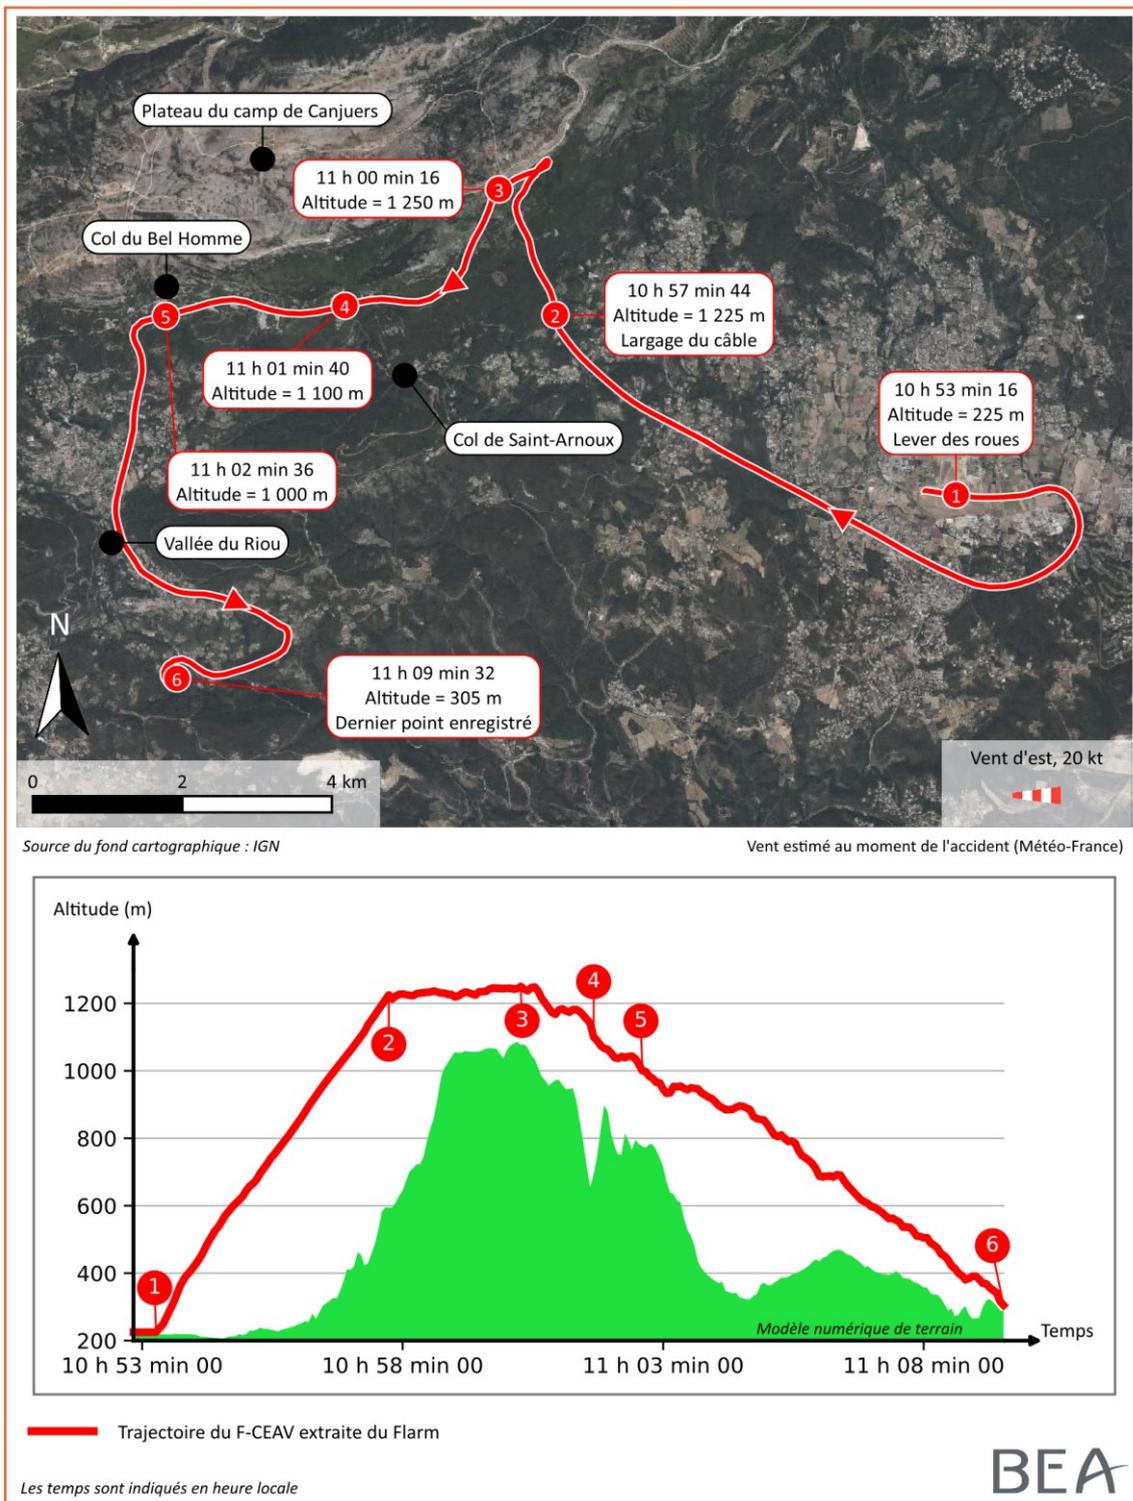
Figure 1 : trajectoire du vol

À 10 h 53, l'élève pilote, accompagnée d'un instructeur, décolle en remorqué de l'aérodrome de Fayence (83) pour un vol de pente sur le versant sud-est du plateau du camp de Canjuers (voir **Figure 1**). Le F-CEAV est le premier planeur à prendre son envol ce jour-là. À 10 h 58, le planeur arrive à proximité de la pente à une altitude de 1 225 m et l'élève pilote largue le câble de remorquage (voir **Figure 1**, point ②). Elle effectue un aller-retour en vol de pente avec un gain d'altitude faible jusqu'à atteindre 1 250 m (point ③). Pendant cette manœuvre, la vitesse verticale moyenne calculée reste faible de l'ordre de +0,15 m/s.

L'instructeur suggère alors à l'élève pilote de rejoindre le versant sud du relief. Le planeur commence alors à descendre avec un taux moyen de l'ordre de -2,8 m/s. À 11 h 01 min 40, il atteint l'altitude de 1 100 m à 2,7 km à l'est du col du Bel Homme (point ④). L'instructeur reprend les commandes. À 11 h 02 min 36, le planeur atteint l'altitude de 1 000 m et se situe à 400 m au travers sud du col du Bel Homme (point ⑤).

Constatant qu'il leur est impossible de rejoindre l'aérodrome de Fayence, l'instructeur vire vers le sud et suit la vallée du Riou. Aucun champ n'est répertorié à proximité. Avec l'aide de l'élève pilote, il trouve un endroit qui lui semble suffisamment dégagé pour y réaliser un atterrissage en campagne. Lors du dernier virage, le planeur heurte une ligne électrique qui se détache de ses fixations sans casser, ce qui a pour effet de freiner le planeur et de provoquer un atterrissage dur.

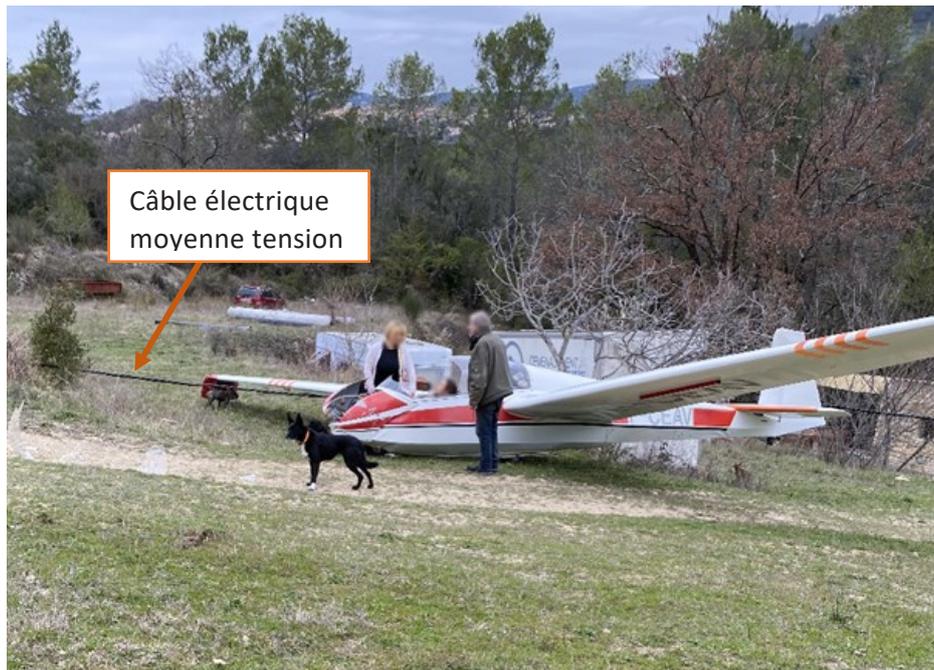
Figure 2 : planeur avant l'arrivée des secours (Source : témoin de l'accident, annotation BEA)

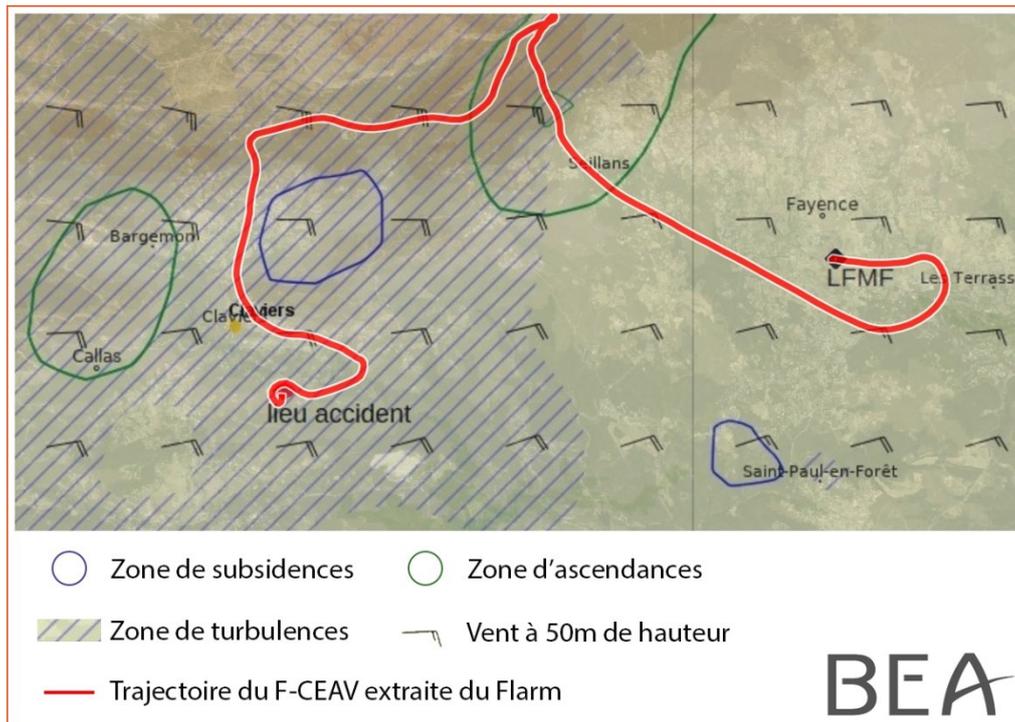
Figure 3 : carte relief, rafales et zones de subsidence à 11 h  
(Source : Météo-France, annotations BEA)

Lors du briefing du matin, il indique avoir abordé les prévisions météorologiques et les pièges associés. Il était prévu d'utiliser la pente de Seillans (voir **Figure 3**). Il a également abordé trois aspects particuliers : les zones règlementées actives, les zones militaires et il a attiré l'attention des pilotes sur le danger de pénétrer dans un secteur situé sous le vent. Il a donné les consignes suivantes :
