**Accident** du GLASFLÜGEL 304  
immatriculé **F-CEBU**  
le jeudi 31 juillet 2025  
à Sainte Marie de Cuines (73)

Heure	Vers 15 h 50 <sup>1</sup>
Exploitant	Association Aéronautique Provence Côte d'Azur (AAPCA)
Nature du vol	Navigation
Personne à bord	Pilote
Conséquences et dommages	Pilote grièvement blessé, planeur détruit

**Collision avec un arbre puis le sol lors d'un atterrissage  
en campagne**

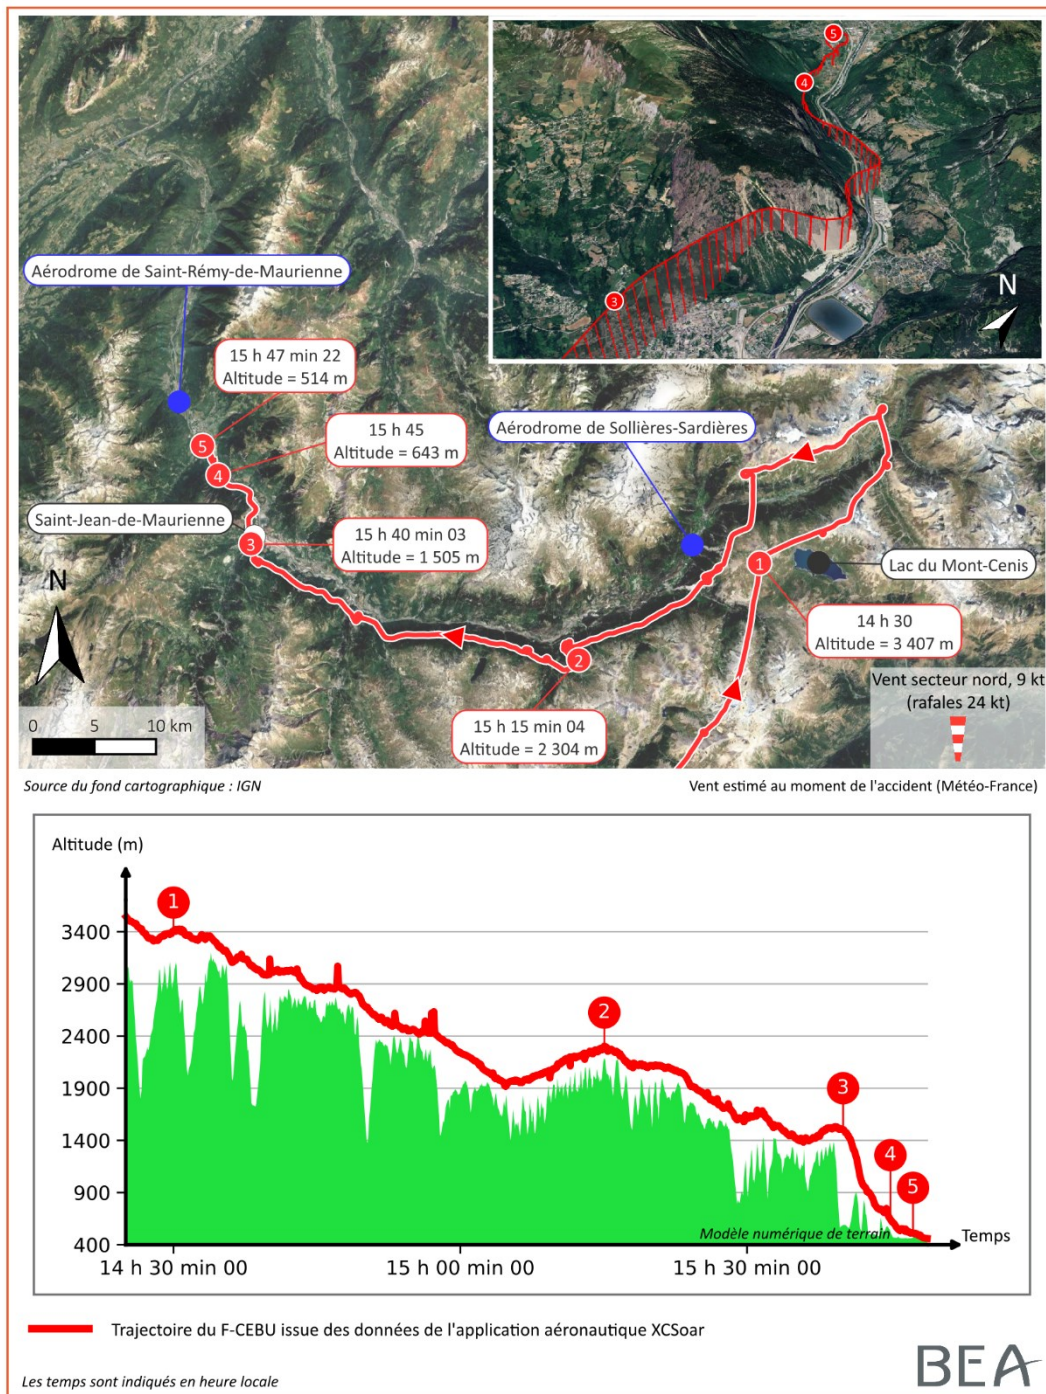
Figure 1 : trajectoire du vol

Le pilote décolle à 11 h 30 en remorqué de la piste 10 de l'aérodrome de Fayence (83). Il se dirige vers le nord, traverse les Alpes du Sud, et entre dans la vallée de la Maurienne en franchissant la crête à une hauteur de 300 m environ (voir **Figure 1**, point **1**). Il a l'intention ensuite de faire demi-tour pour revenir vers le sud. Le pilote tente de trouver des ascendances, mais l'altitude du planeur diminue progressivement. Rapidement, elle ne permet plus de sortir de la vallée en sécurité. Le pilote décide de naviguer dans la vallée vers l'ouest pour chercher des conditions aérologiques plus favorables, en ayant conscience de la probable nécessité d'interrompre le vol. Vers 15 h 05, il parvient à exploiter des ascendances et gagne 300 mètres d'altitude, ce qui lui permet d'atteindre environ 2 300 m (point **2**). Le pilote prend la décision d'interrompre son vol et d'atterrir sur l'aérodrome de Saint-Rémy-de-Maurienne, situé à environ 30 km à une altitude de 430 m.

Il atteint la ville de Saint-Jean-de-Maurienne à 15 h 35, à une altitude de 1 500 m, et n'est plus qu'à 12 km de l'aérodrome. En poursuivant vers le nord, il se retrouve sous le vent d'un relief abrupt (point **3**) ce qui engendre une perte brutale et rapide d'altitude (environ 430 m en 1 min 15, soit un taux de chute moyen de 5,7 m/s). Le pilote contourne le relief et rejoint la plaine pour chercher une zone favorable à un atterrissage en campagne. La vallée est d'abord étroite et n'offre pas de champ adapté pour l'atterrissage. Le planeur est à environ 160 mètres de hauteur lorsque le pilote atteint un secteur plus propice (point **4**). Il sélectionne un champ puis effectue un demi-tour à une hauteur de 70 m pour le rejoindre (point **5**). À quelques mètres de hauteur, le pilote aperçoit et évite une ligne électrique. Le planeur heurte un arbre puis entre en collision avec le sol.

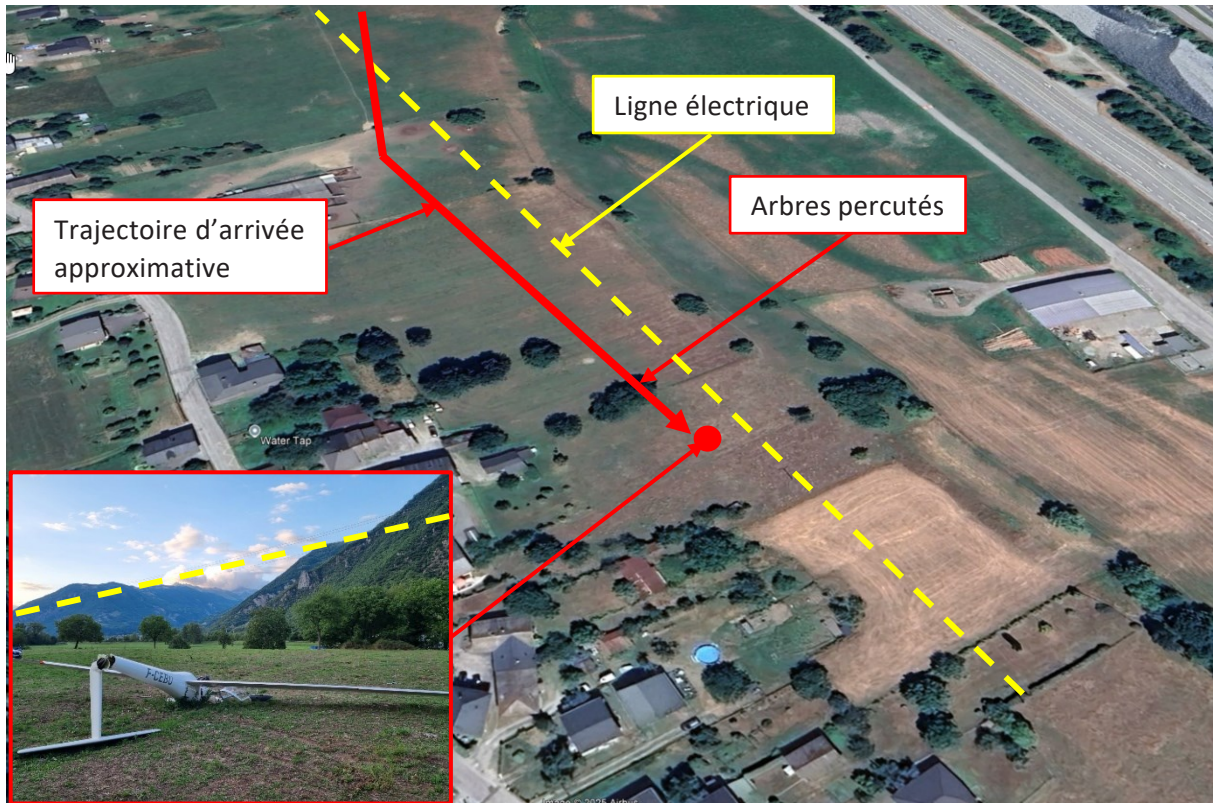
Figure 2 : site de l'accident (Sources : Google Earth et BEA, annotations BEA)

Le planeur avait une trajectoire orientée vers le sud-est lorsqu'il a heurté les arbres puis est entré en collision avec le sol. L'épave est située à une dizaine de mètres de la ligne électrique.

De nombreuses lignes électriques sont présentes dans le secteur. Au nord du secteur, la zone est urbaine. Au sud, sur environ 4 km, la vallée, très étroite et traversée par un axe routier et une rivière, n'offre pas de possibilité d'atterrir.
