Accident survenu au planeur ROLLADEN SCHNEIDER - LS6
immatriculé **F-CFDG**
le samedi 8 juillet 2023
à Mons (83)

Perte d'altitude après le largage en remorqué, atterrissage dur en campagne

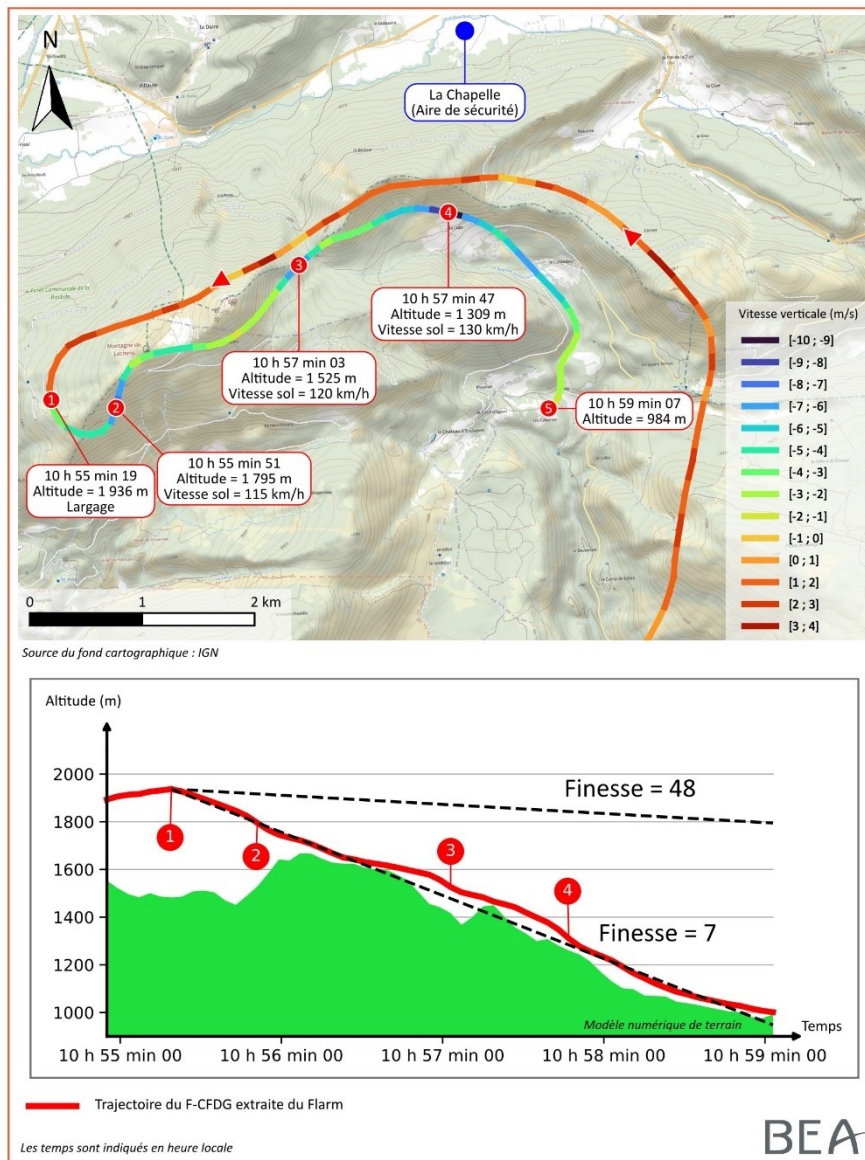
Figure 1 : trajectoire du planeur (Source : BEA)

Le pilote décolle vers 10 h 40 en remorqué depuis la piste 10L de l'aérodrome de Fayence (83). L'attelage se dirige vers une zone de largage des planeurs située à proximité de la montagne de Lachens, localisée au nord-ouest de l'aérodrome. Vers 10 h 55, le pilote du planeur largue le câble de remorquage vers 1 930 m d'altitude du côté ouest de la montagne (voir **Figure 1**, point **1**).

Après le largage, le planeur perd rapidement de l'altitude. Le pilote vire à gauche et rejoint la crête de la montagne. Il suit la ligne de crête et le planeur atteint ponctuellement un taux de chute de 6,8 m/s (point **2**). Le pilote contourne ensuite le sommet de la montagne par le sud, survole une forêt, où il subit un taux de chute de 7 m/s pour une vitesse sol de 120 km/h (point **3**), et rejoint le flanc sud d'un second relief. Le planeur perd continuellement de l'altitude, le taux de chute atteignant ponctuellement 9,3 m/s pour une vitesse sol de 130 km/h (point **4**). Le pilote décide alors de s'éloigner du relief et de rejoindre la vallée. Peu après, le taux de chute se stabilise vers 2,5 m/s tandis que la vitesse du planeur diminue constamment.

Sur le graphique de la **Figure 1**, sont indiquées en pointillés la finesse maximum du planeur ainsi que la finesse théorique avec les aérofreins et le train d'atterrissage sortis (voir § 2.2).

La finesse maximum de ce planeur est de 48. Le correspondant Sécurité de l'aéroclub indique que la sortie du train d'atterrissage diminue la finesse d'environ 2 et que la finesse est de 7 lorsque les aérofreins et le train d'atterrissage sont sortis (voir **Figure 1**).

Lorsque le pilote évoque la possibilité de faire route vers cette aire, il se trouvait à 460 m de hauteur par rapport à l'altitude de l'aire de sécurité et à environ 2 000 m de distance horizontale de l'aire. Il se trouvait donc en local de cette aire, en utilisant la finesse dégradée du planeur (finesse de 7).

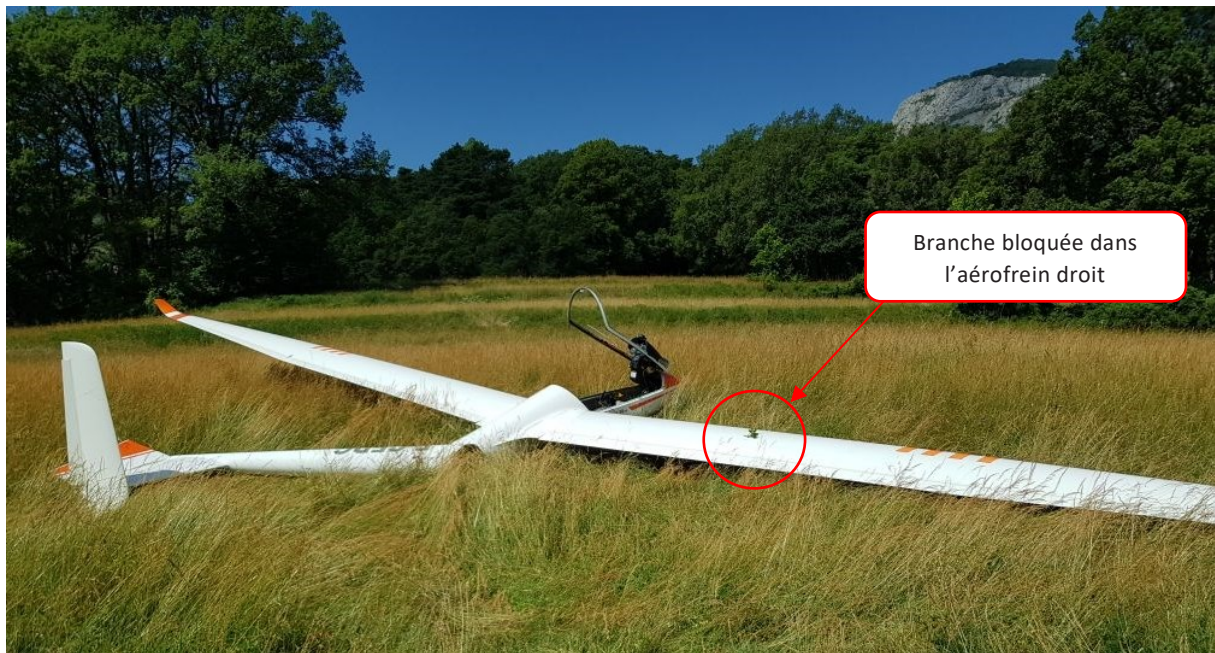
Figure 2 : photo du planeur (Source : Pilote, annotation BEA)

La commande de profondeur a été fortement endommagée lors de la rupture du fuselage. Les autres commandes de vol étaient continues.

Les aérofreins ont été retrouvés rentrés et leur commande était en position « rentrés non verrouillés ». En raison de l'impact, ces positions peuvent ne pas correspondre aux positions en vol. Une branche d'environ 15 cm de longueur a été retrouvée bloquée dans la fente extérieure de l'aérofrein droit.

Le train d'atterrissage était sorti.

L'évolution de la vitesse verticale et de la vitesse sol associée est compatible avec celle d'un planeur de même type avec les aérofreins et le train d'atterrissage sortis. La présence d'une branche dans la fente de l'aérofrein droit laisse supposer que les aérofreins étaient déployés lors de la collision avec les arbres. Ces éléments sont cohérents avec la position de la commande des aérofreins qui aurait été observée par des membres de l'aéroclub après l'accident (rentrés non verrouillés).

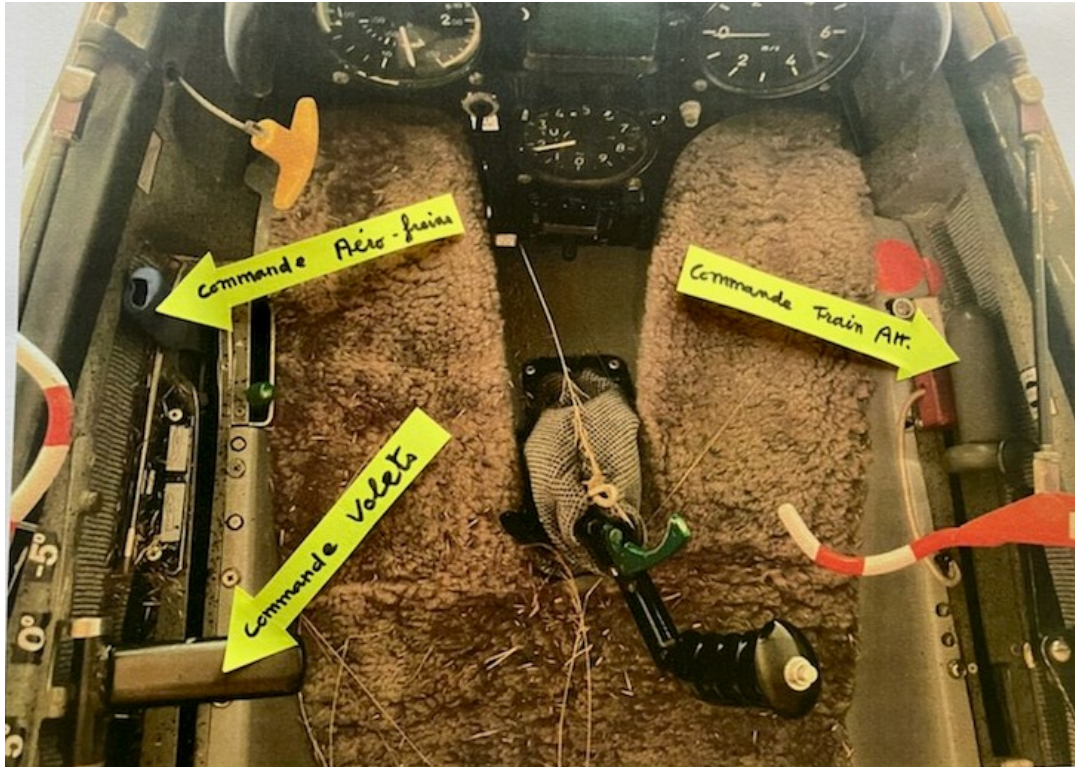
Figure 3 : cabine et commandes du LS6 F-CFDG (Source : Les planeurs du Pays de Fayence)

La poignée de la commande des aérofreins se trouve sur le côté gauche dans la cabine du planeur (voir **Figure 3**). Lorsque la poignée est complètement poussée vers l'avant et décalée vers la gauche, les aérofreins sont rentrés et verrouillés. Pour déverrouiller la commande des aérofreins, il faut décaler la poignée vers la droite et la tirer avec un certain effort. L'extension des aérofreins est limitée par la position des volets. Il y a cinq positions de volets : -5° , 0° , $+5^\circ$, $+10^\circ$ et L². Lorsque les volets sont positionnés entre -5° et 5° , la sortie des aérofreins est limitée aux $\frac{3}{4}$ de la course totale. Lorsque les volets sont positionnés entre 5° et 10° , les aérofreins peuvent sortir à 95 %. Lorsque les volets sont positionnés sur L, la course de la commande des aérofreins peut atteindre la butée arrière. Les aérofreins peuvent donc être totalement sortis. Par ailleurs, de l'expérience partagée

par différents pilotes au cours de l'enquête, sur ce type de planeur, si l'on ne tient pas la commande des aérofreins alors qu'elle est déverrouillée, ceux-ci ont tendance à se déployer en vol.

La commande de sortie ou de rentrée du train d'atterrissage se situe à droite dans la cabine (voir **Figure 3**). Une des procédures de l'aéroclub de Fayence préconise de rentrer le train d'atterrissage une fois que le pilote a largué (treuil ou remorqué) et qu'il estime que les conditions sont favorables à la poursuite du vol.

La sortie des aérofreins peut être due à une défaillance du système de verrouillage, à un mauvais verrouillage non décelé lors de la visite prévol ou une action commandée du pilote (confusion des commandes ou action involontaire lors d'une turbulence).

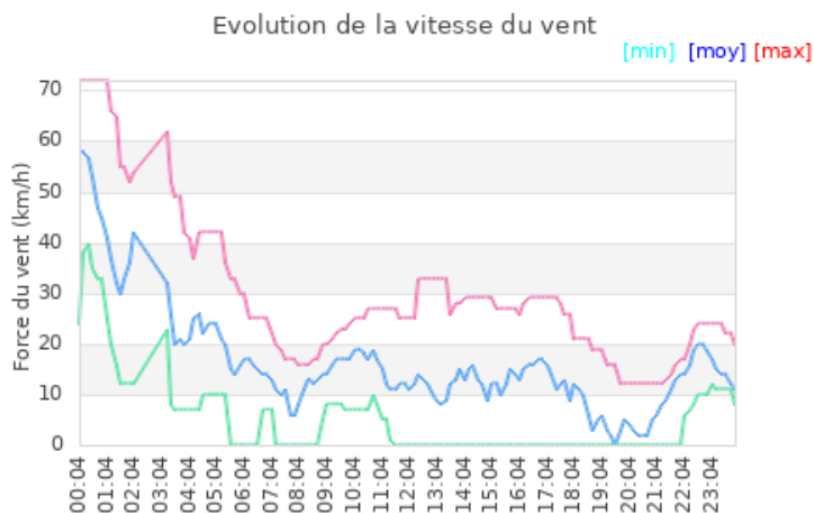
Figure 5 : données de force du vent le jour de l'accident, à la montagne de Lachens (Source : FFVL⁴)

Au moment de l'accident, une balise météorologique située au sommet de la montagne de Lachens (à 1 658m d'altitude) a enregistré un vent maximum de 15 kt de secteur sud-est.

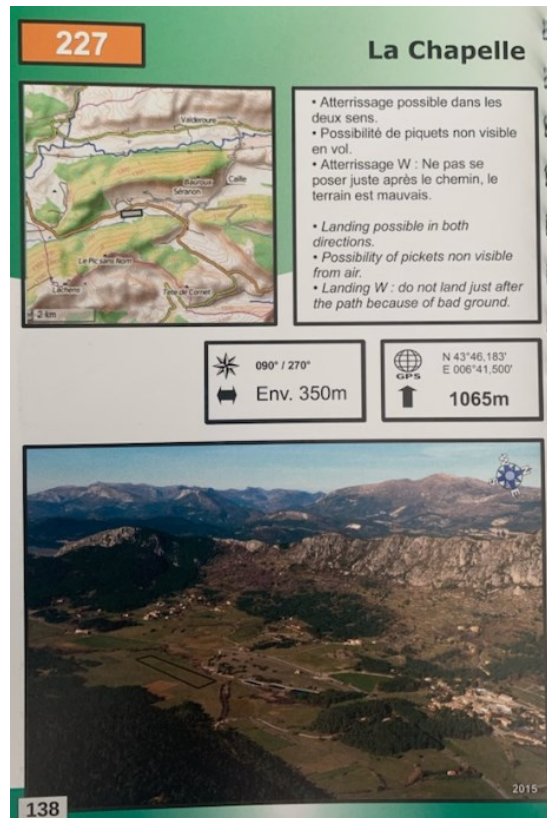
Figure 6 : extrait du guide des aires de sécurité dans les Alpes (Source : FFVP)

Le pilote mentionne dans son témoignage la possibilité d'atterrir sur l'aire de sécurité nommée « La Chapelle » lorsqu'il se trouvait au point ③ de la trajectoire en **Figure 1**. Celle-ci est répertoriée dans le « Guide des aires de sécurité dans les Alpes ».
