**Accident** survenu au Centrair ASW 20 F  
immatriculé **F-CFFF**  
le samedi 3 juin 2023  
à Bailleau-Arménonville (28)

**Perte de contrôle en tangage au décollage, collision avec le sol, lors d'un vol de compétition**

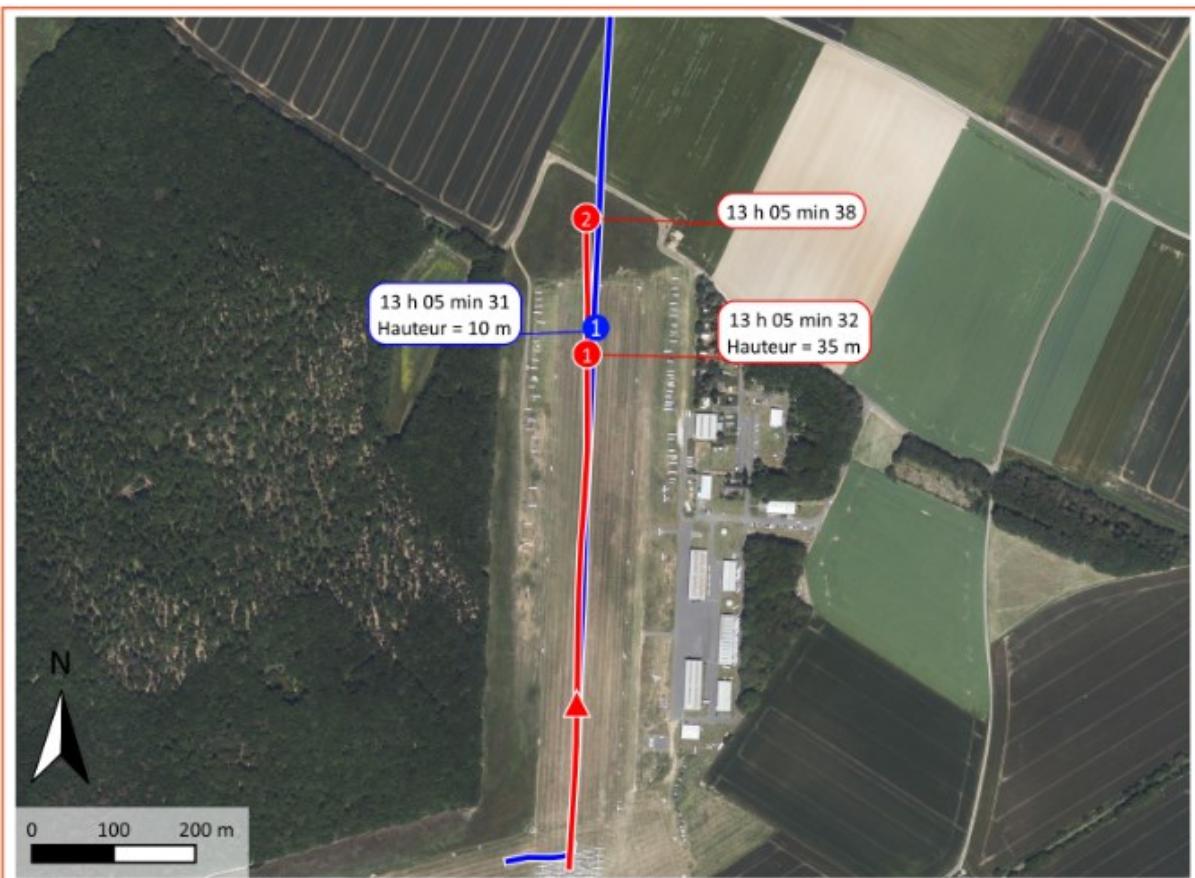
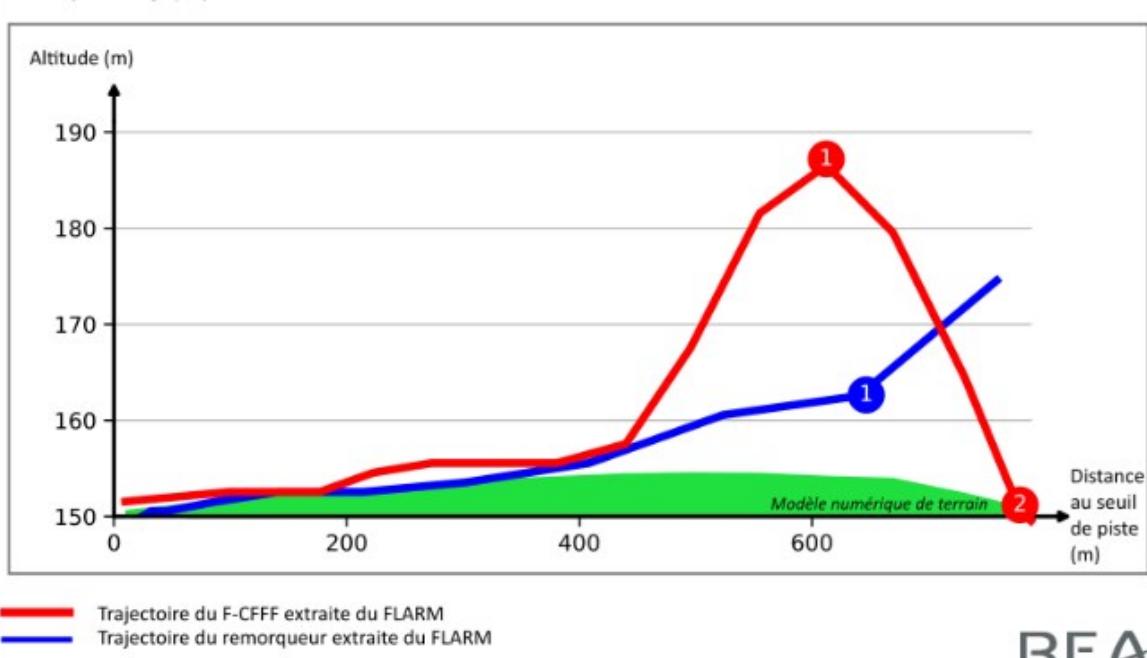
Figure 1 : trajectoire des deux aéronefs

Vers 13 h 05, le pilote décolle en remorqué de la piste 36<sup>2</sup>. Lors du décollage, le planeur rebondit à plusieurs reprises et touche le sol durement. En bout de piste, le planeur prend subitement une assiette à cabrer, supérieure à 30°. Le planeur s'élève jusqu'à une hauteur d'environ 35 m (voir **Figure 1**, point **1**), une vingtaine de mètres plus haut que le remorqueur (point **1**). Le pilote du planeur largue le câble qui relie le planeur à l'avion remorqueur.

Les témoins visuels voient ensuite le planeur descendre et observent le déploiement des volets. Le planeur entre en collision avec le sol et s'immobilise à environ 70 m du seuil 18 (point **2**). Le pilote du remorqueur atterrit sans incident.

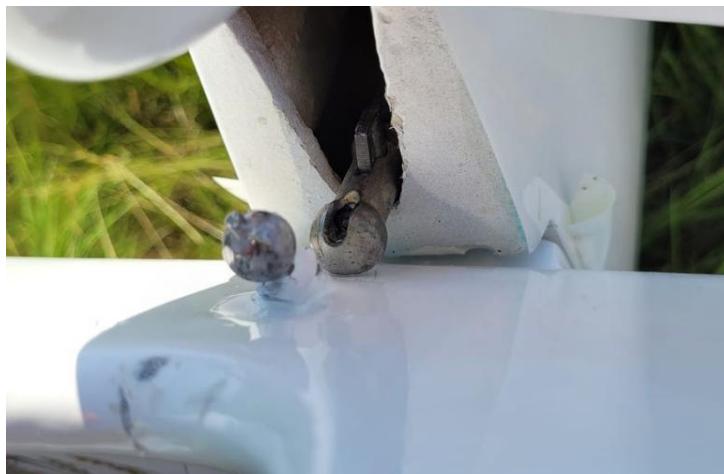
La commande de profondeur était continue et fonctionnelle depuis le manche jusqu'à l'embout de la liaison rotule de la gouverne de profondeur. Cette liaison rotule a été retrouvée déconnectée, entre la bielle de commande verticale située dans la dérive et la gouverne de profondeur (voir **Figure 2**).

Figure 2 : liaison rotule retrouvée déconnectée (Source : GTA)

La liaison rotule de la commande de profondeur a été retrouvée déconnectée. Les examens réalisés n'ont pas mis en évidence de défaillance de l'embout. L'environnement immédiat de la liaison n'était pas déformé. Aucune goupille de sécurité n'était présente sur le système. Ces éléments semblent indiquer que la commande de profondeur était mal ou non connectée lors de l'accident.

**I'AESA impose la sécurisation des liaisons L'Hotellier, notamment par l'utilisation d'une goupille de sécurité, sur les aéronefs utilisant ces liaisons pour des parties critiques, telles que les commandes de vol. [Recommandation FRAN-2025-002]**

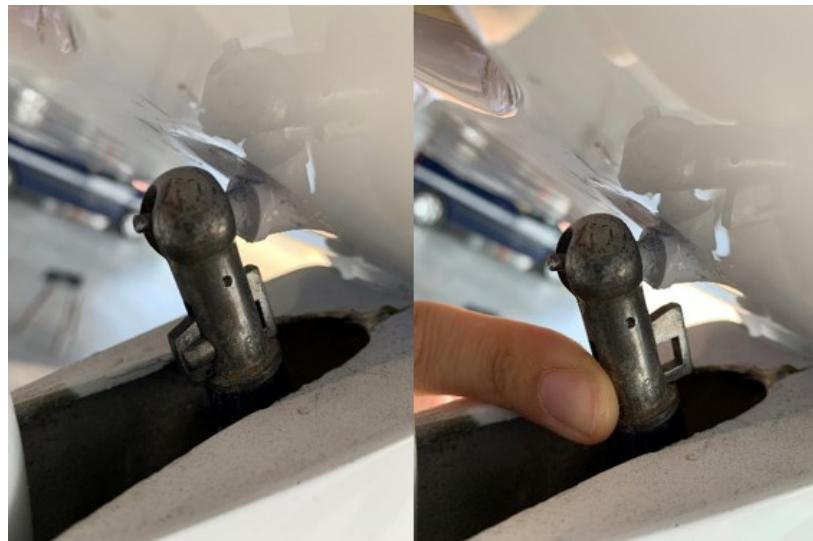
La liaison rotule n'était pas équipée de goupille de sécurité, le pilote n'en utilisait pas (voir § 2.7.2). La fonctionnalité du système a été vérifiée en connectant la gouverne de profondeur puis en vérifiant que l'actionnement de la commande entraîne le mouvement de la gouverne de profondeur. Après avoir connecté la rotule à l'embout, un effort a été appliqué manuellement sur l'embout pour tenter de séparer la liaison, sans succès. L'environnement de cette liaison rotule n'est ni endommagé ni déformé.

Figure 4 : positions verrouillée et déverrouillée de la liaison rotule (Source : BEA)

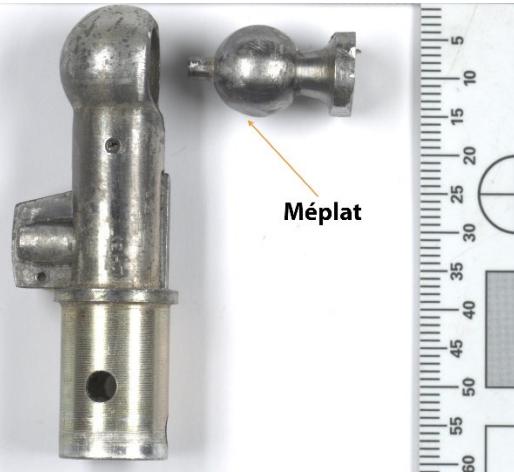
Figure 5 : embout à gauche et rotule à droite (Source : BEA)

La rotule présentait un méplat au niveau de sa surface de contact avec le siège de l'embout (voir **Figure 5**). Au niveau de ce méplat, l'écart maximal entre plusieurs mesures du diamètre de la sphère était de 0,3 mm environ. Selon les instructions de maintenance du fabricant L'Hotellier, disponibles dans le manuel d'entretien du planeur, cet écart ne doit pas excéder 0,1 mm, seuil à partir duquel il s'agit d'une usure anormale. Le critère de sphéricité mentionné dans les instructions de maintenance n'était donc pas respecté. Une mise à jour des instructions de maintenance, qui ne figurait pas dans le manuel d'entretien du planeur, demandait d'effectuer un minimum de 4 mesures de diamètre.

L'embout ne présente pas de marquage indiquant sa date de fabrication. Selon le fabricant L'Hotellier, ces marquages sont systématiques depuis 1997. L'embout avait donc été produit avant cette date.

La rotule présente toutefois une usure anormale par rapport aux critères définis dans les instructions de maintenance. Une déconnexion en vol de la rotule de profondeur ne peut donc pas être totalement exclue.

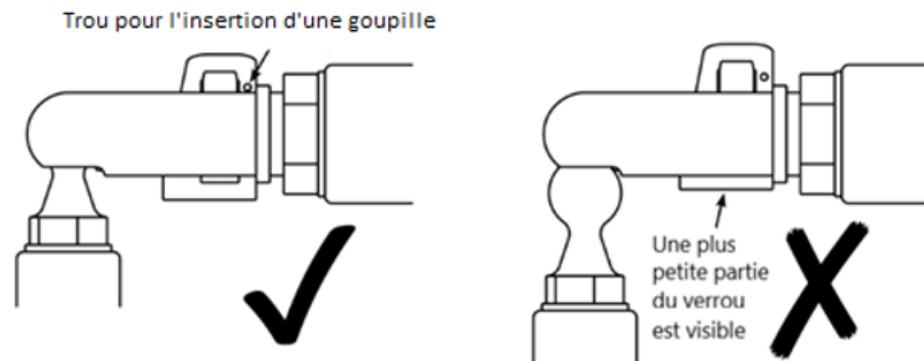
Correct : la rotule engagée,  
une goupille de verrouillage  
peut être insérée

Incorrect : la rotule n'est pas engagée,  
mais la goupille de verrouillage  
peut toujours être insérée

Figure 6 : positions possibles du verrou (à gauche position verrouillée, à droite non verrouillée)  
(Source : [SIB EASA 2019-07](#))

Lors de la vérification du montage de la gouverne de profondeur, la présence d'au moins deux personnes est indispensable : l'une doit bloquer la gouverne pendant que l'autre bouge le manche dans les deux sens. Sans une personne qui bloque la gouverne, un montage incomplet peut ne pas être détecté par un simple débattement du manche (voir § 2.3.1). Cette méthode permet également de détecter si l'embout et la rotule ne sont pas connectés alors qu'un simple contrôle visuel peut porter à confusion, le trou sur le verrou pouvant être visible en position verrouillée et non verrouillé.
