Accident survenu au SN CENTRAIR – 101A « PEGASE » immatriculé F-CGFF le 15 août 2022 à Veynes (05)

Heure	Vers 17 h 50 ¹
Exploitant	Centre de vol à voile Bressan (CVVB)
Nature du vol	Vol local
Personne à bord	Pilote
Conséquences et dommages	Pilote gravement blessé, planeur fortement endommagé

Interruption tardive du vol, décrochage et collision avec des arbres en finale

février 2024 BEA2022-0399

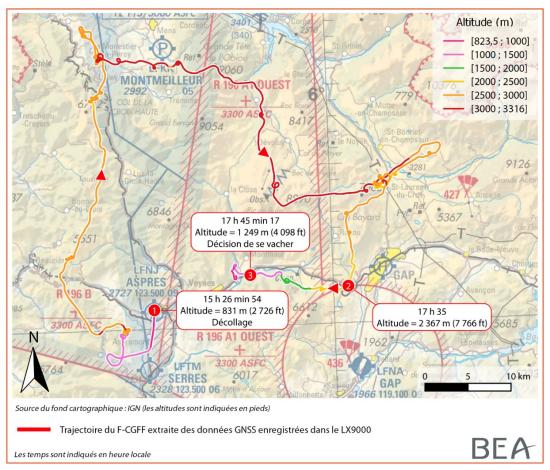
Figure 1 : trajectoire du vol

Il décolle en remorqué vers 15 h 30 (voir **Figure 1**, Point 1). Après le largage, il se dirige vers le nord et sort du local de l'aérodrome. Vers 17 h 35 (Point 2), le planeur est à environ 10 km au nord de l'aérodrome de Gap-Tallard (05), à environ 2 370 m d'altitude, en direction du sud. Le pilote vire vers l'ouest pour retourner à Aspres-sur-Buëch en passant par le nord de la montagne de Céüse qui culmine à 2 016 m d'altitude. Il chemine sur l'ubac² d'une vallée, avec 10 à 15 kt de vent de face, et ne trouve pas d'ascendances. Dix minutes plus tard, alors qu'il est à environ 10 km d'Aspres-sur-Buëch et à 1 250 m d'altitude, il décide d'interrompre le vol et cherche un champ pour se vacher. Il choisit un champ qui lui semble adéquat (§ 2.2) et se dirige vers celui-ci (Point 3), sans savoir qu'il s'agit d'une aire de sécurité. Après un passage à la verticale du champ pour reconnaissance, il se reporte à l'ouest de celui-ci en début de branche vent arrière, par un virage à droite de 270°. En fin de branche vent arrière, il perd de vue le point d'aboutissement qu'il a choisi dans le champ.

L'analyse des données enregistrées montre que le pilote a volé environ 1 h 50 au-dessus de 2 000 m d'altitude, dont environ 1 h 40 au-dessus de 2 500 m et 35 min au-dessus de 3 000 m (voir **Figure 1**).

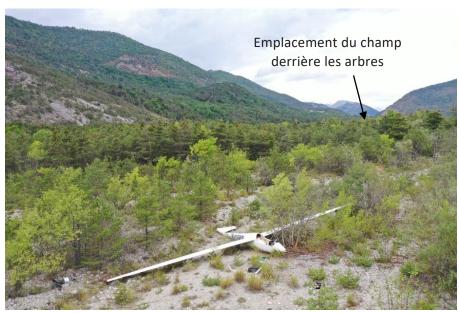
Figure 2 : position de l'épave (Source : BEA)

L'épave est située à 500 m du champ choisi par le pilote, à environ 860 m d'altitude (voir **Figure 2**). Les traces dans la végétation et au sol sont orientées au cap 340°. Tous les dégâts sont consécutifs à la collision avec les arbustes et l'atterrissage dans le lit asséché de la rivière.

L'examen de l'épave montre qu'au moment de l'accident, les commandes de vol étaient continues, les aérofreins étaient déverrouillés et le train était sorti. Aucune anomalie technique n'a été constatée.

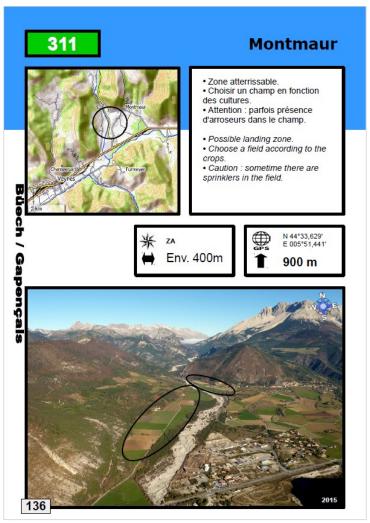
Figure 3 : fiche de sécurité Montmaur (Source : Comité régional sud Provence-Alpes-Côte d'Azur)

Une fiche contenue dans l'édition 4 de mai 2022 du Guide des aires de sécurité dans les Alpes en planeur présente les caractéristiques de l'aire de Montmaur (voir **Figure 3**).

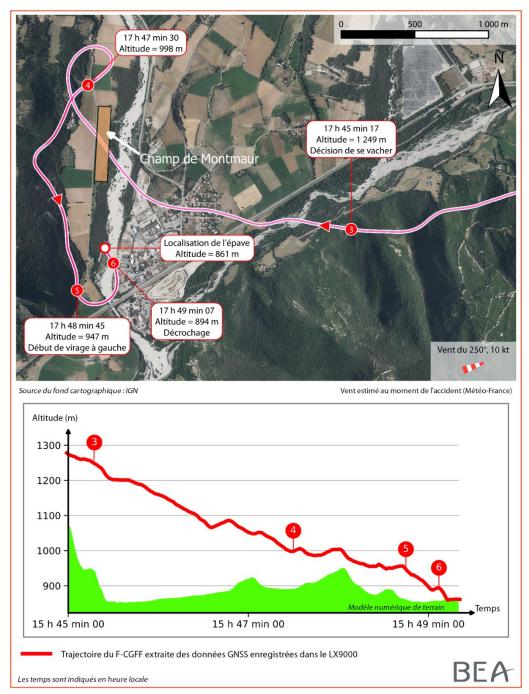
Figure 4 : trajectoire finale du planeur

Les données montrent qu'à l'issue du virage de 270° à droite (voir Figure 4, Point 4), le planeur se trouvait à 1 000 m d'altitude environ, soit une hauteur d'environ 130 m au-dessus de celle de l'extrémité sud du champ. Durant la branche vent arrière, le planeur s'est dans un premier temps éloigné puis s'est rapproché du champ, en suivant le relief situé à l'ouest. Les données montrent que la vitesse air enregistrée était d'environ 75 km/h en fin de branche vent arrière à 950 m d'altitude environ (soit une hauteur d'environ 80 m par rapport à l'extrémité sud du champ) (Point 5). La composante de vent de face calculée à partir des vitesses sol et air était alors d'environ 20 km/h. Le pilote a viré à gauche. Durant le virage, l'altitude a diminué jusqu'à 890 m (soit une hauteur de 20 m environ par rapport à l'extrémité sud du champ) et la vitesse air enregistrée a augmenté jusqu'à environ 90 km/h. À l'issue du virage, on observe durant cinq secondes un palier, puis une légère augmentation d'altitude (environ 5 m) durant laquelle la vitesse air a diminué jusqu'à environ 65 km/h, en dessous de la vitesse de décrochage, soit une vitesse indiquée estimée de 60 km/h environ (Point 6). L'altitude a ensuite diminué rapidement jusqu'au sol. La vitesse verticale du planeur a atteint environ -9 m/s et la vitesse air a atteint 84 km/h au moment de l'atterrissage.

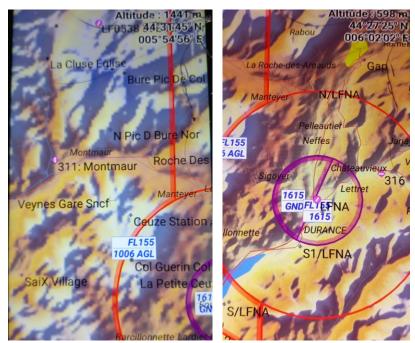
Figure 5 : affichage de la carte par l'application XCSoar

Plusieurs captures d'écran montrant l'affichage de XCSoar sur le téléphone du pilote ont été récupérées. L'analyse de ces captures d'écran montre que la zone de parachutage est matérialisée par le demi-cercle en gras de couleur violette et que le cercle rouge est un espace aérien de classe G se trouvant encerclé par les zones règlementées R196 A1 EST et OUEST (voir **Figure 5**).
