Accident du planeur SCHLEICHER - ASW24
immatriculé **F-CGKH**
survenu le 12 juin 2021
à proximité de l'aérodrome de Pont-Saint-Vincent (54)

Perte de contrôle en virage, collision avec le sol

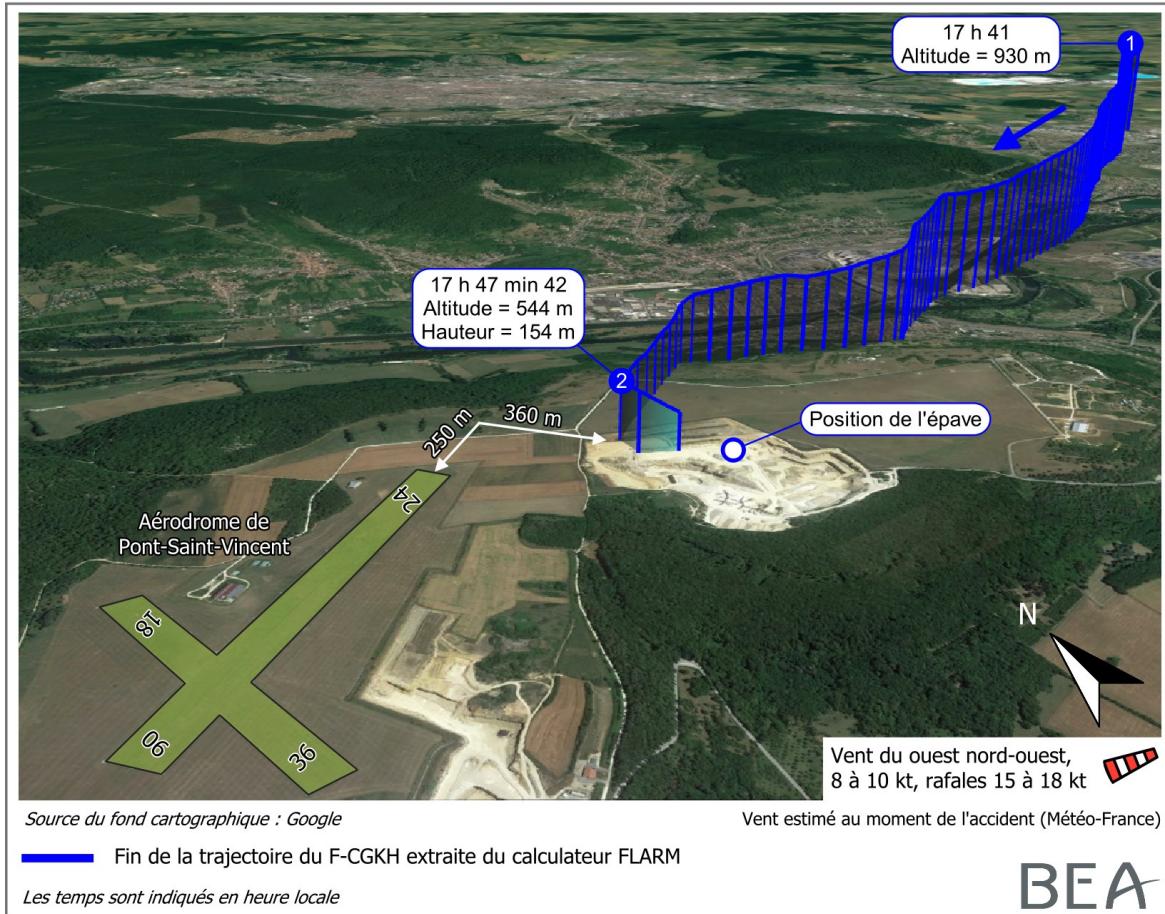
Figure 1 : trajectoire extraite du calculateur Flarm

À 17 h 41, sept minutes avant l'accident, le planeur est à neuf kilomètres du seuil de piste 24² de l'aérodrome (voir Figure 1, point ①). Il évolue à 930 m d'altitude et suit une trajectoire descendante avec une vitesse verticale moyenne de -0,9 m/s. La vitesse sol moyenne est de 85 km/h.

Ayant dérivé du fait du vent, le pilote se retrouve à gauche de l'axe au niveau du seuil de piste 24. Il comprend qu'il ne peut pas intégrer la branche vent arrière main droite de la piste. Il décide alors de virer à gauche afin d'intégrer celle main gauche piste 24 (voir Figure 1, point ②). Les données du calculateur FLARM montrent que le virage à gauche est effectué à une altitude de 544 m (soit une hauteur de 154 m) et à une vitesse sol moyenne inférieure à 80 km/h.

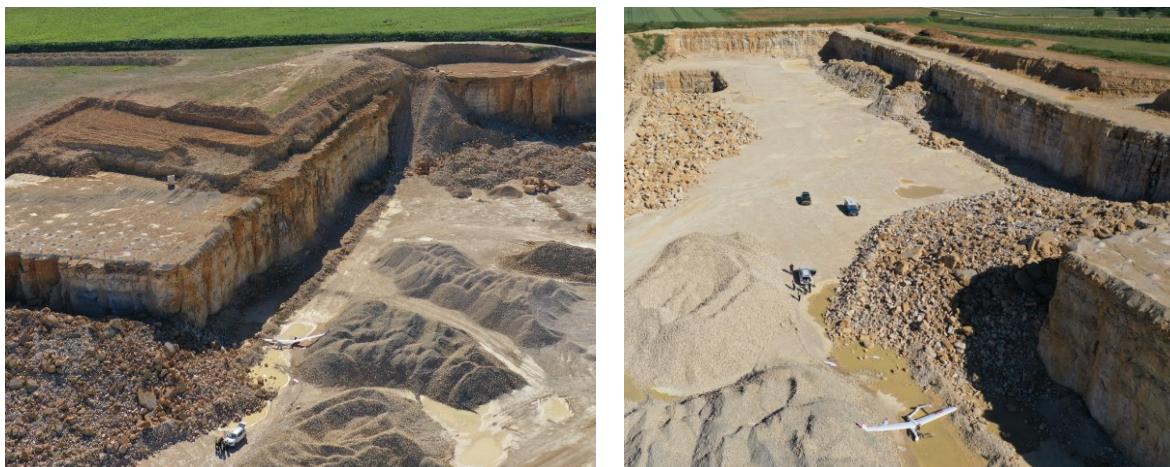
Figure 2 : site de l'accident
(Source : drone BEA)

L'épave du planeur est située dans l'allée d'une carrière à environ 670 m à gauche du seuil de piste 24 de l'aérodrome de Pont-Saint-Vincent.

Le planeur a heurté le sol avec une assiette légèrement à piquer et les ailes proches de l'horizontale.

L'épave était complète et regroupée. Quelques débris (une partie de l'empennage horizontal droit et des pièces du train d'atterrissage) étaient présents sur une distance d'une vingtaine de mètres en amont de l'épave. Aucune défaillance technique de structure antérieure à la collision avec le sol n'a été identifiée. L'examen des commandes de vol n'a pas montré d'anomalie. Toutes les ruptures observées sont consécutives à l'impact avec le sol.
