**Accident** du CENTRAIR – 101A Pégase  
immatriculé **F-CHEL**  
le mardi 10 juin 2025  
à Valavoire (04)

**Collision avec le relief, en vol de pente<sup>2</sup>**

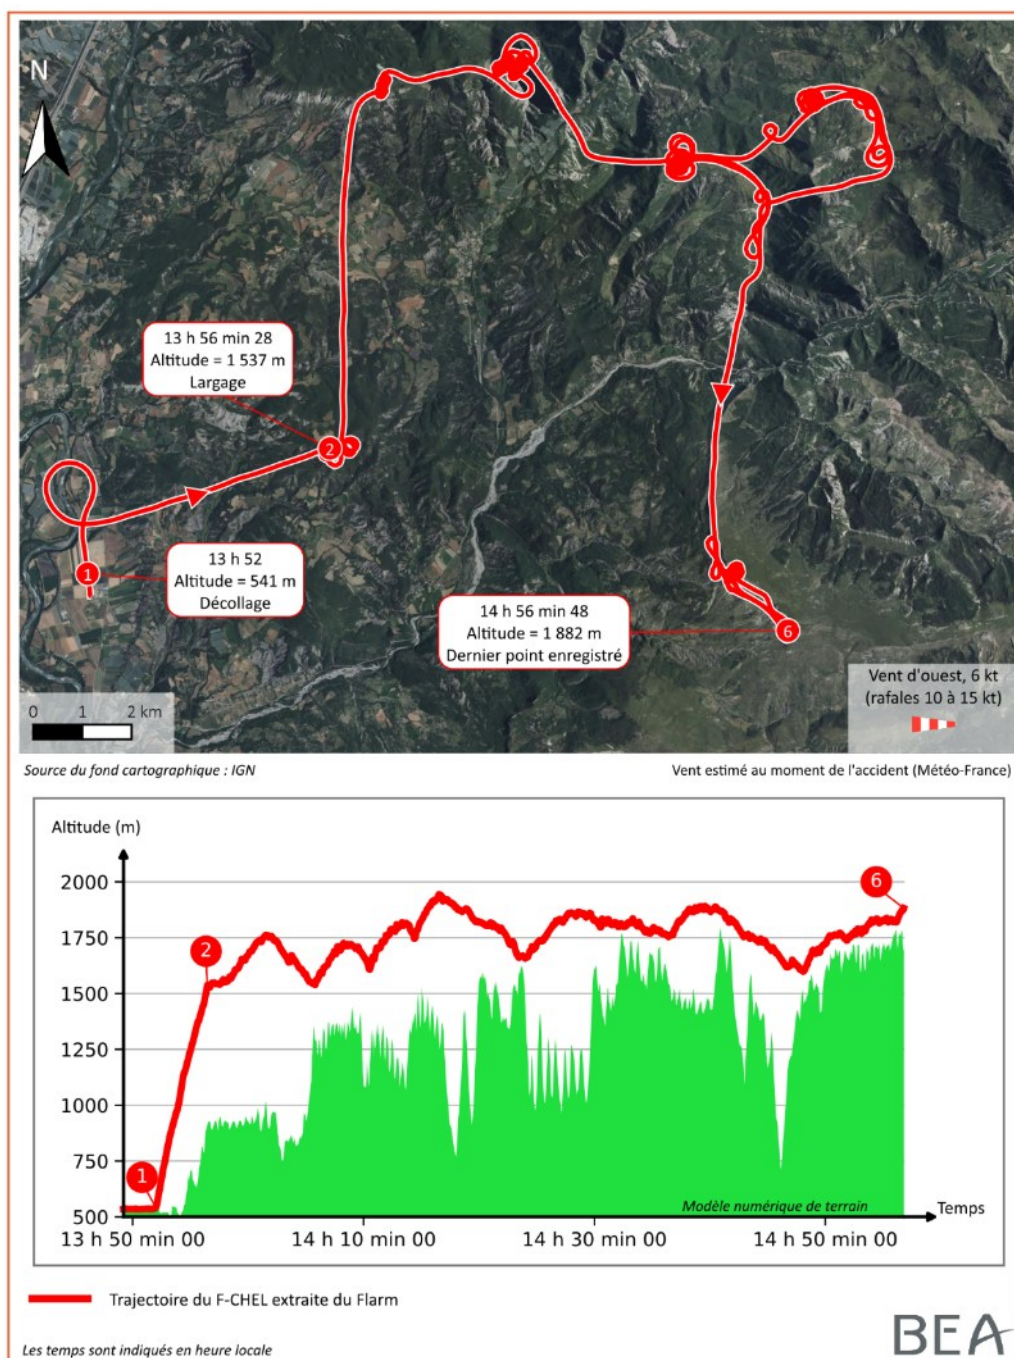
Figure 1 : trajectoire du F-CHEL

Le pilote aide plusieurs planeurs à décoller de l'aérodrome de Sisteron Vaumeilh (04). Il décolle ensuite en remorqué à 13 h 52 (voir **Figure 1**, point **1**). Il largue le câble à une altitude d'environ 1 500 m quatre minutes plus tard (point **2**).

Le pilote exploite ensuite des ascendances dans différentes zones en local de l'aérodrome de Sisteron. À 14 h 45, à une altitude de 1 700 m, il prend la direction de la montagne de Jouère en cheminant au-dessus des crêtes. Il effectue ensuite du vol de pente, en direction du versant sud-est de cette montagne, puis fait demi-tour et exploite une ascendance de 14 h 52 à 14 h 56, en réalisant des spirales au-dessus du sommet de la montagne.

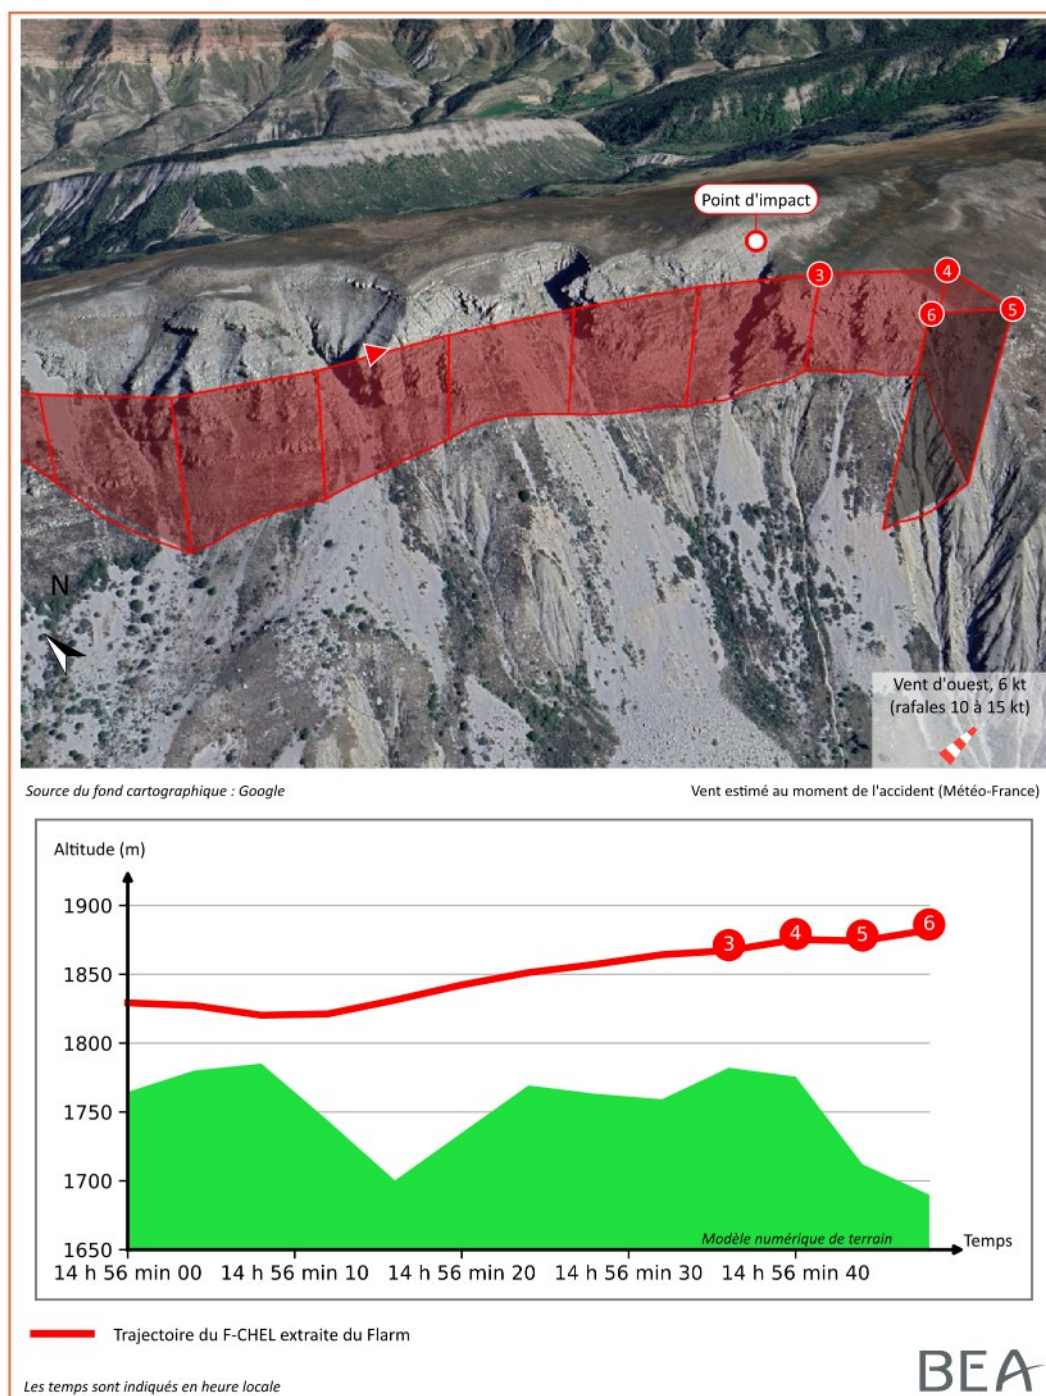
Figure 2 : fin de la trajectoire du F-CHEL

Il se dirige ensuite à nouveau vers le versant sud-est de la montagne de Jouère, puis réalise un virage à droite (voir **Figure 2**, points **3**, **4**, **5** et **6**).

Le planeur entre en collision avec le relief à proximité du dernier point enregistré par le calculateur embarqué (point **6**).

La trajectoire enregistrée montre qu'un virage à droite a été réalisé, tout en gagnant légèrement de l'altitude. Le planeur est ensuite entré en collision avec le relief vingt mètres plus bas que la dernière position enregistrée.

Le pilote a probablement perdu le contrôle lors de ce virage. L'enquête a montré que le pilote était atteint de pathologies pulmonaire et coronarienne de nature à réduire sa capacité d'adaptation à des conditions de vol de pente à plus de 1 500 m.

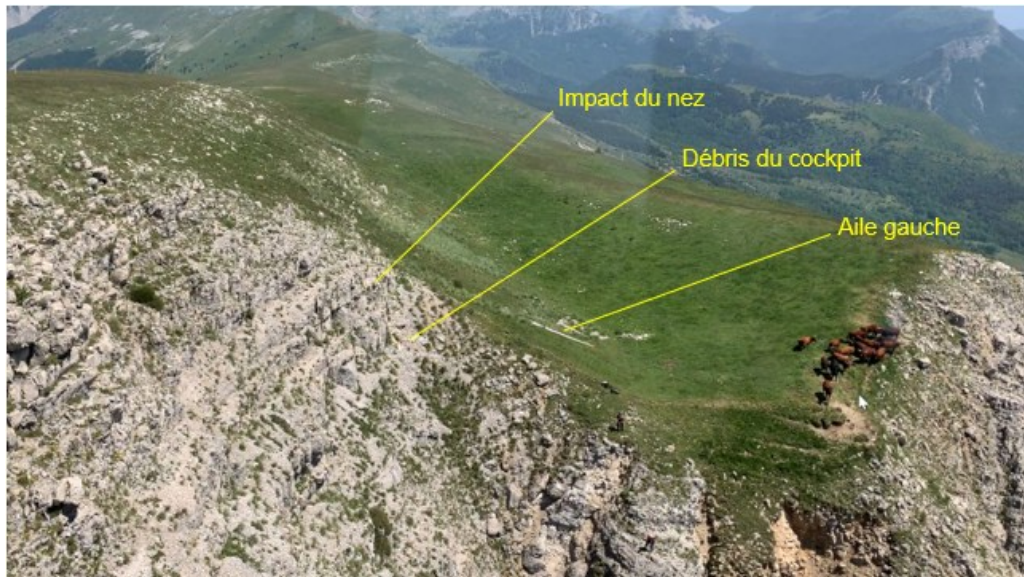
L'épave du planeur a été retrouvée à proximité de la crête de Dormeilleuse, le point d'impact se situe à une altitude d'environ 1 860 m au sommet d'un pierrier de cette crête. La partie arrière du fuselage, l'empennage, ainsi que l'emplanture et le saumon de l'aile droite ont été retrouvés dans le pierrier. L'intégralité de l'aile gauche a été retrouvée sur le plateau herbeux.

Figure 3 : vue d'ensemble du site d'accident (Source : BEA)

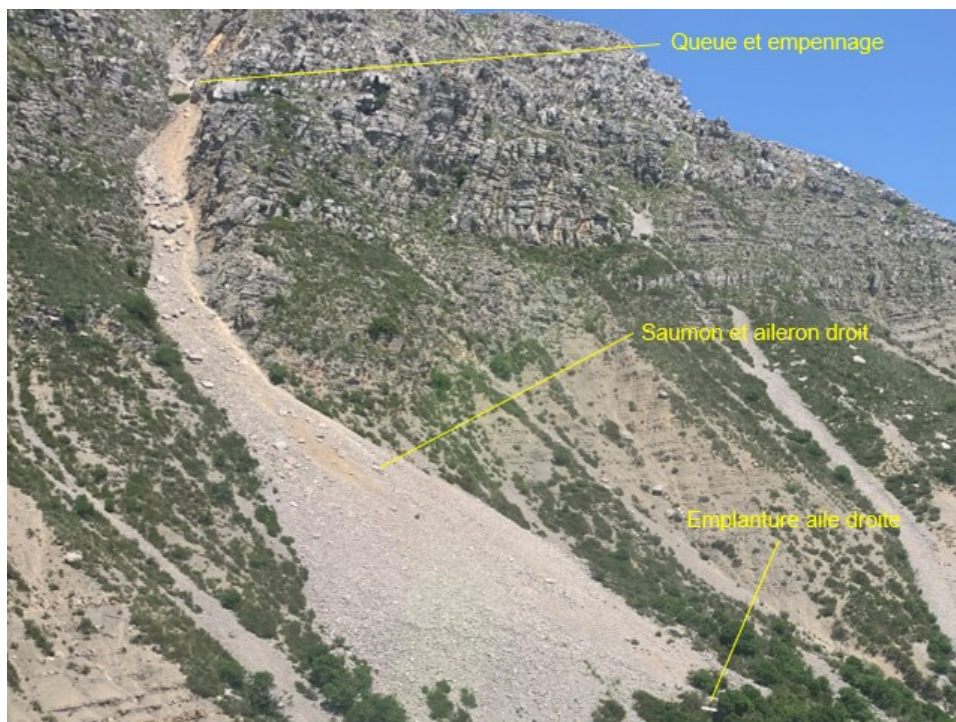
Figure 4 : vue d'une partie du site d'accident (Source : BEA)

- le planeur était complet et toutes les commandes continues ;
- le planeur est entré en collision avec une forte énergie ;
- il est probable que le nez et l'aile droite sont entrés en collision avec le relief avant l'aile gauche ;
- le système de fermeture de la verrière était en position fermée ;
- le pilote avait au moins sa ceinture abdominale attachée ;
- une bouteille d'oxygène était installée dans le planeur, il n'a cependant pas été retrouvé de dispositif d'apport en oxygène à bord.

L'examen de l'épave n'a pas révélé de défaillance technique permettant d'expliquer l'accident.
