Accident survenu au SCHLEICHER ASK21
immatriculé **F-CHIN**
le lundi 10 avril 2023
à Sarreguemines-Neunkirch (57)

**Largage du câble lors d'un décollage en remorqué,
tentative de demi-tour, décrochage puis collision avec le
sol, en instruction**

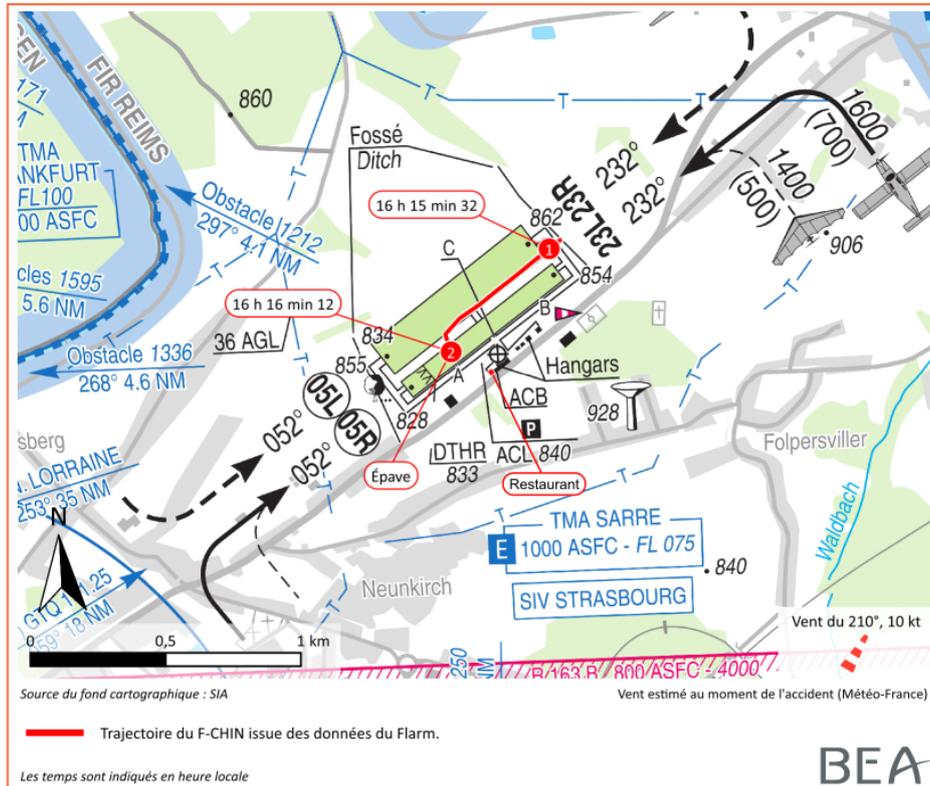
Figure 1 : trajectoire du F-CHIN

Lors du roulement au décollage, à mi-piste, alors que le planeur a déjà décollé, le pilote du remorqueur constate qu'il n'a pas atteint sa vitesse de rotation et demande le largage du câble. L'instructeur, aux commandes du planeur pour le décollage³, largue le câble et vire à gauche à faible hauteur afin d'atterrir à contre QFU⁴ sur la piste avion 05R. Durant le virage, le planeur décroche, l'aile gauche puis l'avant du planeur entrent en contact avec le sol et la poutre de queue se rompt. Le planeur s'immobilise sur la piste avion.

Les données enregistrées par le Flarm montrent qu'au moment du virage, la hauteur du planeur était d'environ 10 m et sa vitesse sol, calculée par le BEA, était d'environ 80 km/h. Il disposait alors d'environ 240 m de piste devant lui. La distance jusqu'au fossé était d'environ 290 m.

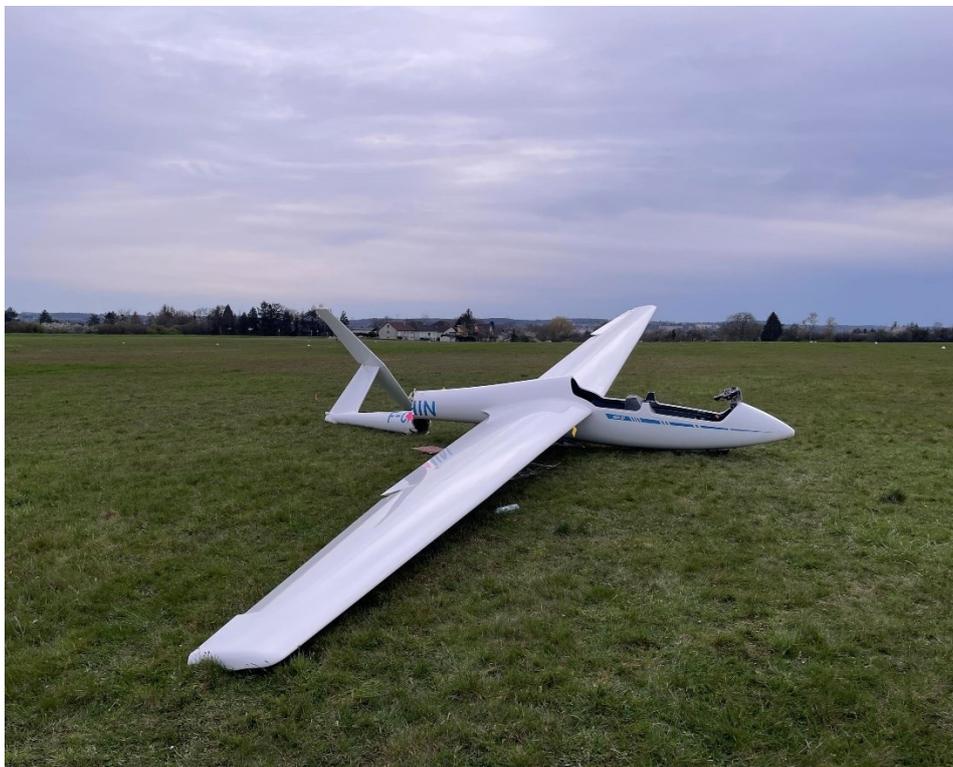
Figure 2 : épave du planeur F-CHIN (Source : GTA)

Le planeur s'est immobilisé avec l'avant du fuselage pointant vers le nord-ouest. La poutre de queue est entièrement rompue et séparée du fuselage principal. Le BEA n'a pas réalisé d'examen de l'épave.
