Accident survenu au GLASER DIRKS DG800 B
immatriculé **F-CHYD**
le samedi 3 août 2024
à Blesle (43)

Heure	Vers 13 h 15 ¹
Exploitant	Privé
Nature du vol	Vol local
Personne à bord	Pilote
Conséquences et dommages	Planeur endommagé

**Perte d'ascendances, déploiement tardif du moteur,
atterrissement forcé, collision avec la végétation**

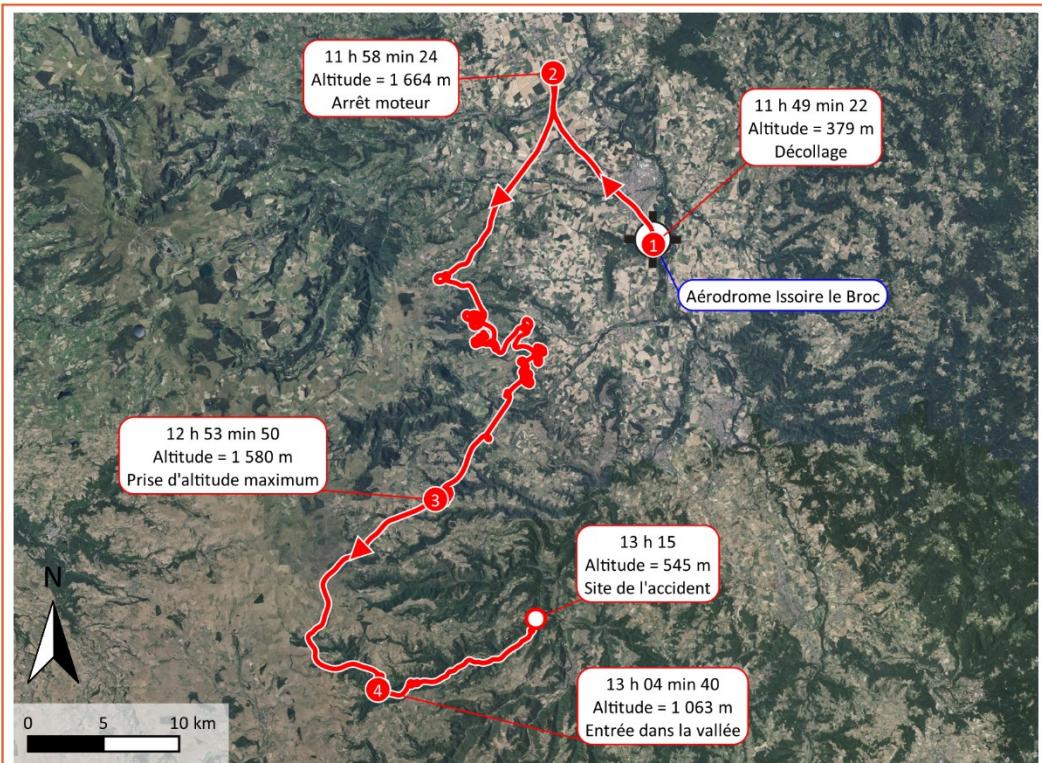
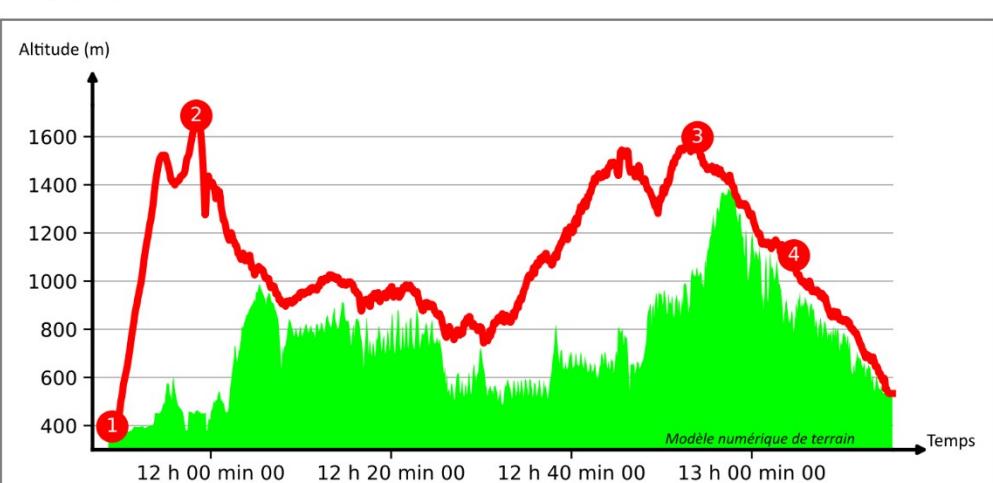
Figure 1 : trajectoire globale du vol

Le pilote décolle en autonome de l'aérodrome d'Issoire - Le Broc (63) à 11 h 49 (voir **Figure 1**, point **1**). Il exploite les ascendances et évolue pendant 1 h 15. Alors qu'il se situe dans le sud-ouest de l'aérodrome, en recherche d'ascendances, il prend une route vers l'est et s'engage dans une vallée (point **4**). Il fait quelques tentatives pour reprendre de la hauteur et après dix minutes passées dans la vallée, il constate que les conditions aérologiques y sont également défavorables. Il continue sa progression tout en recherchant un champ « vachable » pour pouvoir sortir l'hélice. Il identifie un champ (voir **Figure 2**, point **5**), commence son circuit et vire par la gauche (point **6**). À l'issue du virage, il déploie le moteur alors qu'il se trouve à environ 20 m de hauteur (point **7**). Huit secondes plus tard, le planeur en ligne de vol entre en collision avec la cime des arbres (point **8**) et tombe dans un champ.

— Trajectoire du F-CHYD extraite du GPS utilisé par le pilote

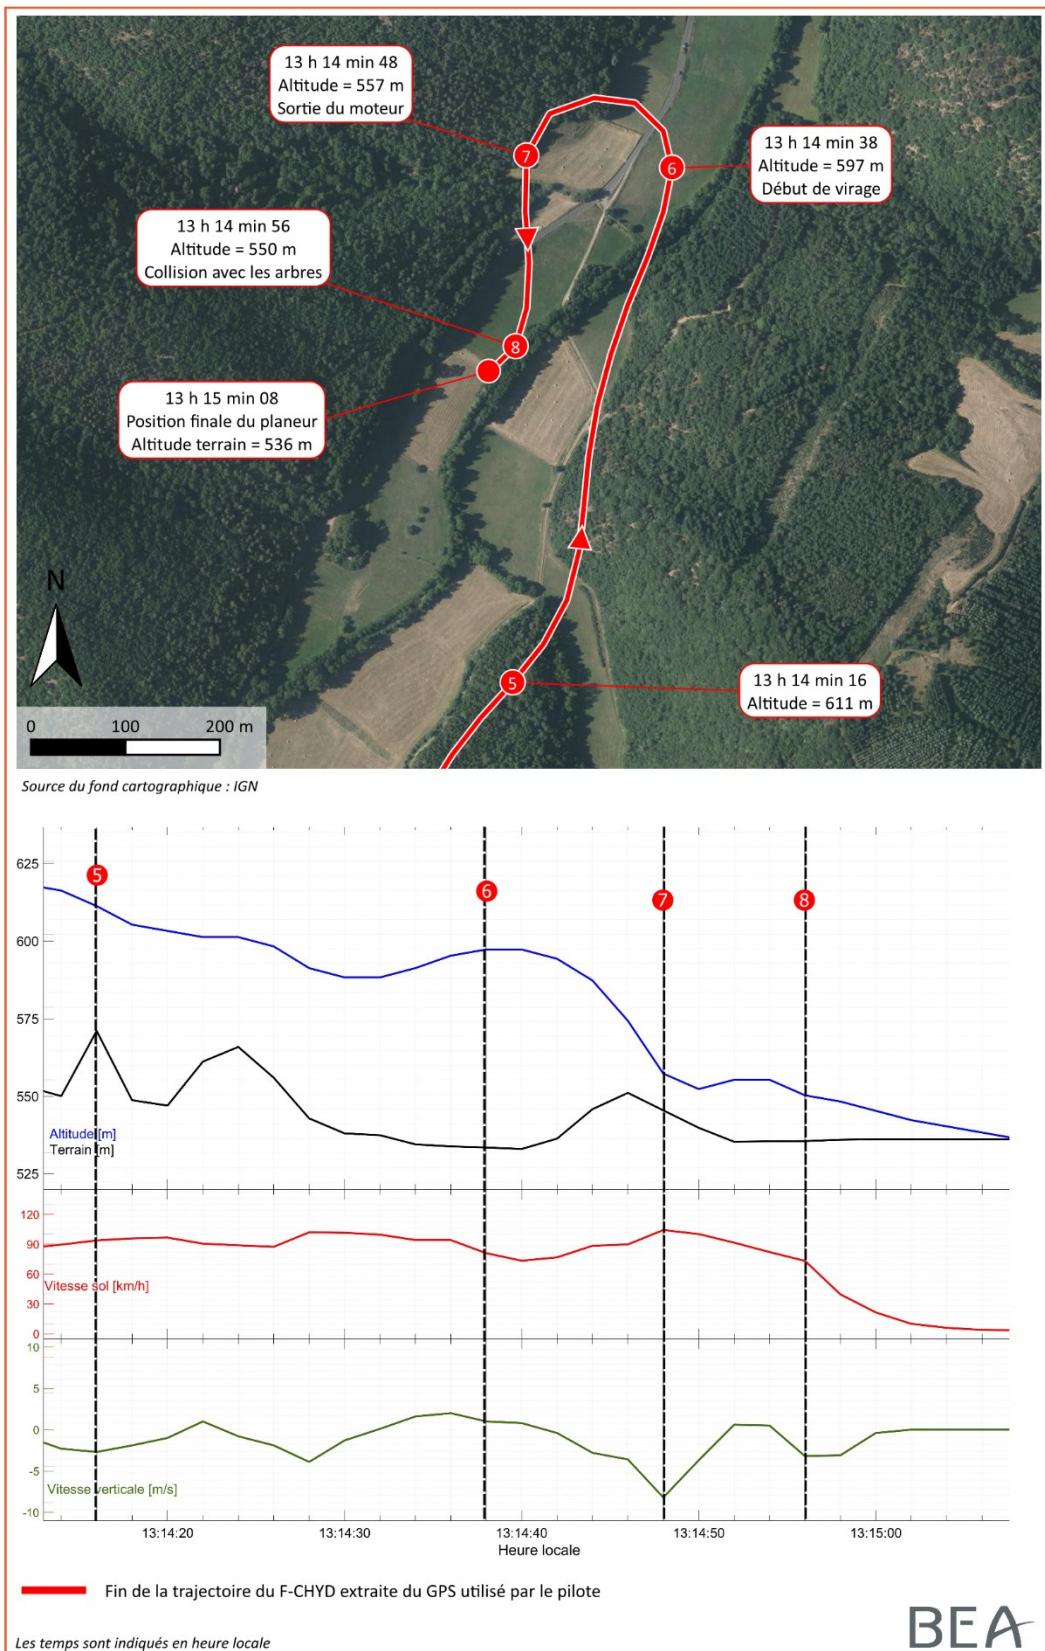
Figure 2 : paramètres enregistrés et trajectoire suivie lors des cinq dernières minutes de vol

Au cours du vol, confronté à des conditions aérologiques défavorables, en recherche d'ascendances, le pilote s'est engagé dans une vallée probablement pour se rapprocher de l'aérodrome de départ. Après plusieurs minutes de tentatives infructueuses pour regagner de l'altitude et alors qu'il se trouvait à une altitude de 611 m², il a trouvé un champ « vachable » pour déployer l'hélice.

Le pilote a commencé son circuit en PTU et, à l'issue du virage et alors qu'il était en finale à une hauteur d'environ 20 m par rapport au champ choisi, il a déployé l'hélice de son planeur à dispositif d'envol incorporé.

Avant que le pilote n'ait eu le temps de démarrer le moteur, le planeur a heurté la cime d'arbres situés en amont du champ sélectionné et s'est ensuite écrasé dans les arbres à la lisière d'un champ.

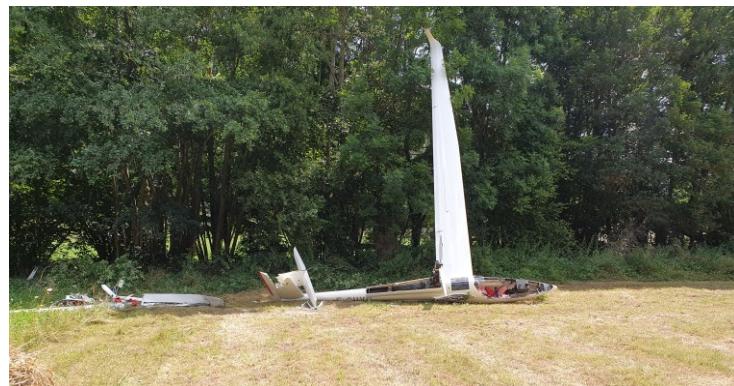
Figure 3 : site de l'accident (Source : Pilote)

Le planeur repose sur le flanc droit en bordure d'un champ, en lisière d'une rangée d'arbres d'environ 20 m de hauteur. L'aile gauche du planeur est en appui sur les arbres. L'aile droite a été arrachée, la dérive est rompue, la verrière est brisée. Le pylône supportant le moteur est en position sorti et verrouillé. Les deux pales de l'hélice sont endommagées et aucune trace de rotation de l'hélice n'a été constatée.
