Accident survenu au SCHEMPP HIRTH - VENTUS 2C
immatriculé **F-CIGJ**
le mardi 22 août 2023
à proximité de l'aérodrome d'Issoire - Le Broc (63)

Heure	À 15 h 20 ¹
Exploitant	Aéroclub Pierre Herbaud
Nature du vol	Vol local
Personne à bord	Pilote
Conséquences et dommages	Pilote décédé, planeur détruit

**Incapacité du pilote lors du remorquage, perte de contrôle
lors de l'approche finale, collision avec le sol**

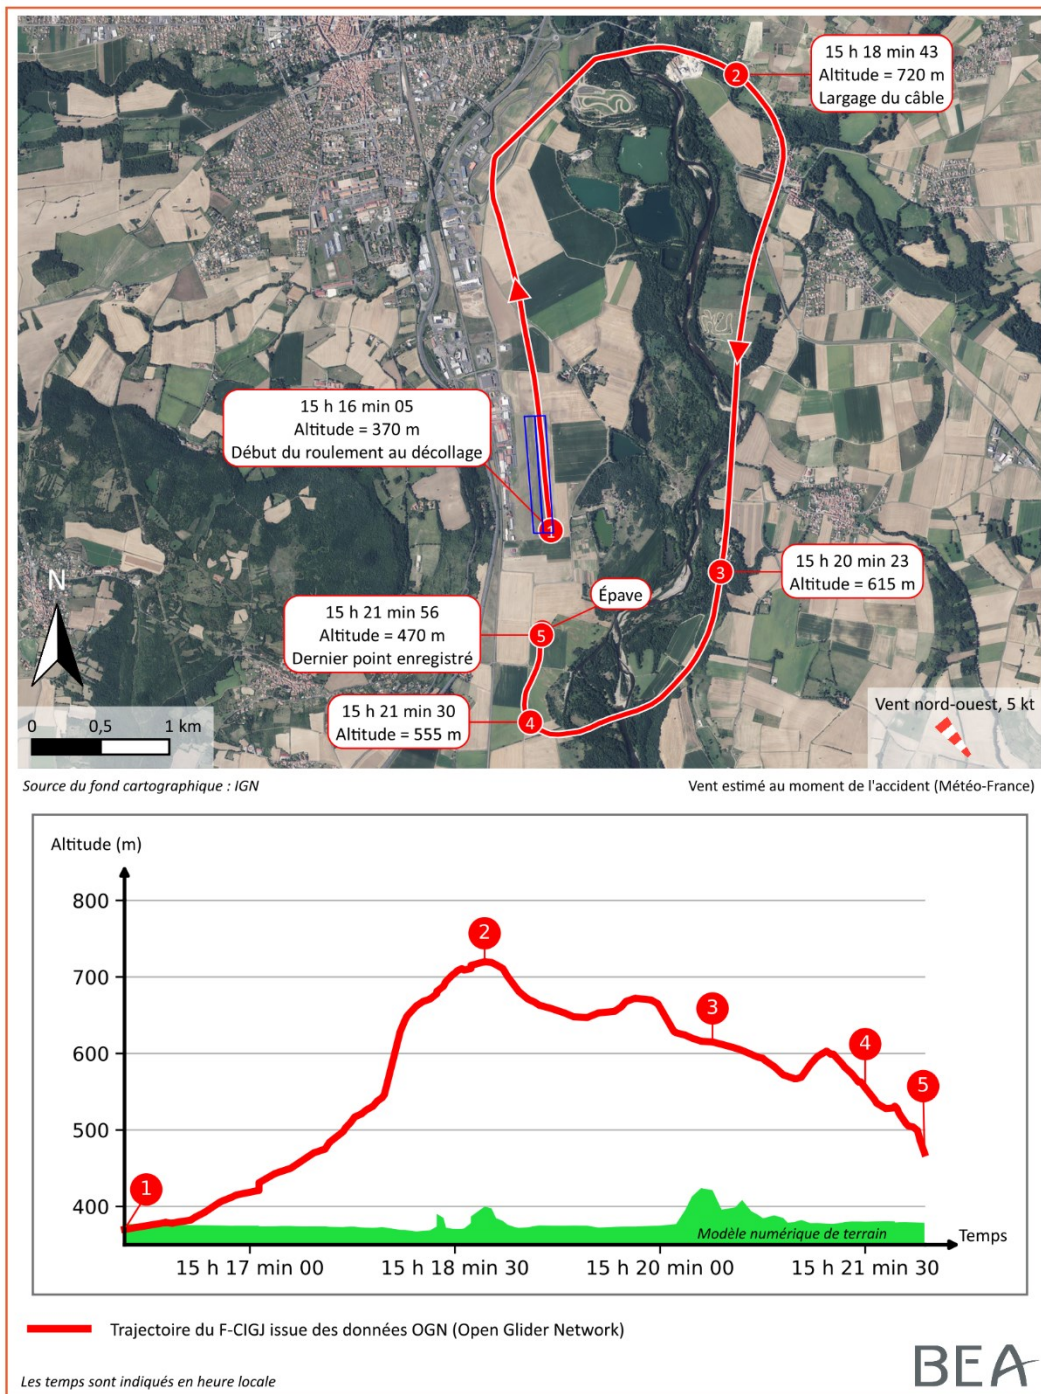
Le pilote décolle par remorquage de la piste 36R de l'aérodrome d'Issoire - Le Broc. Après deux minutes trente de vol, il largue le câble à une hauteur de 350 m et se dirige vers la branche vent arrière tout en se rapprochant de l'aérodrome. Il vire ensuite en étape de base puis en approche finale. Au cours de l'approche finale, le planeur pique brusquement et entre en collision avec le sol quelques centaines de mètres avant le seuil de piste.

Figure 1 : trajectoire du planeur
