**Accident** du MDM-1 Fox  
immatriculé **F-CJEE**  
le dimanche 17 août 2025  
à Chermignac (17)

**Perte de contrôle lors d'un vol de voltige, vrille  
involontaire, collision avec le sol, en instruction**

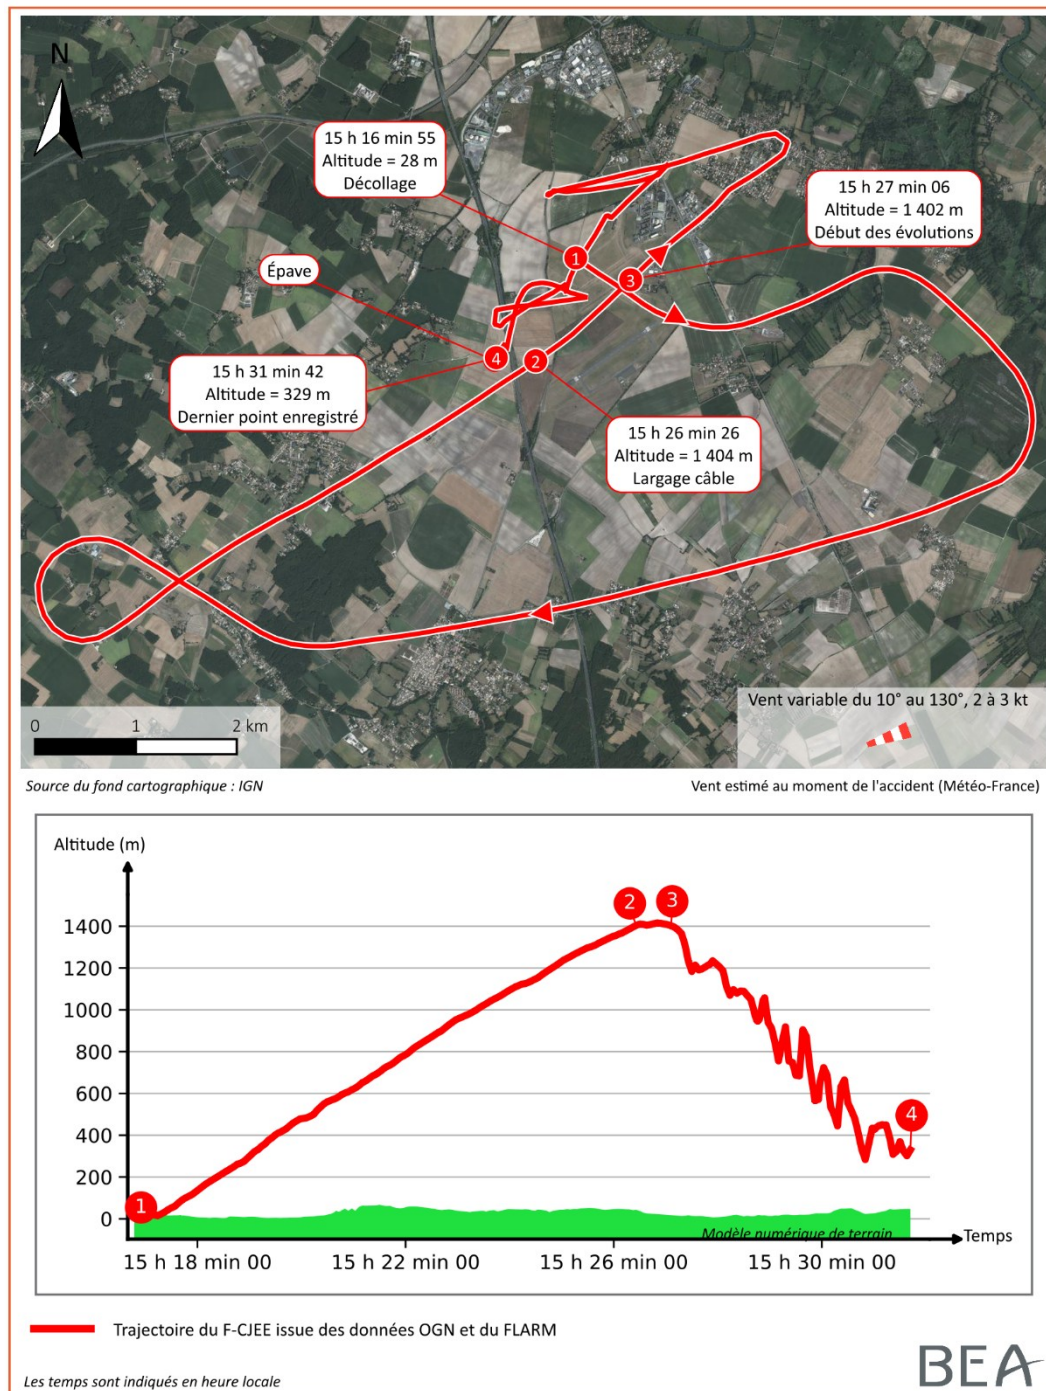
Figure 1 : trajectoire issue des données OGN et du FLARM (Source : BEA)

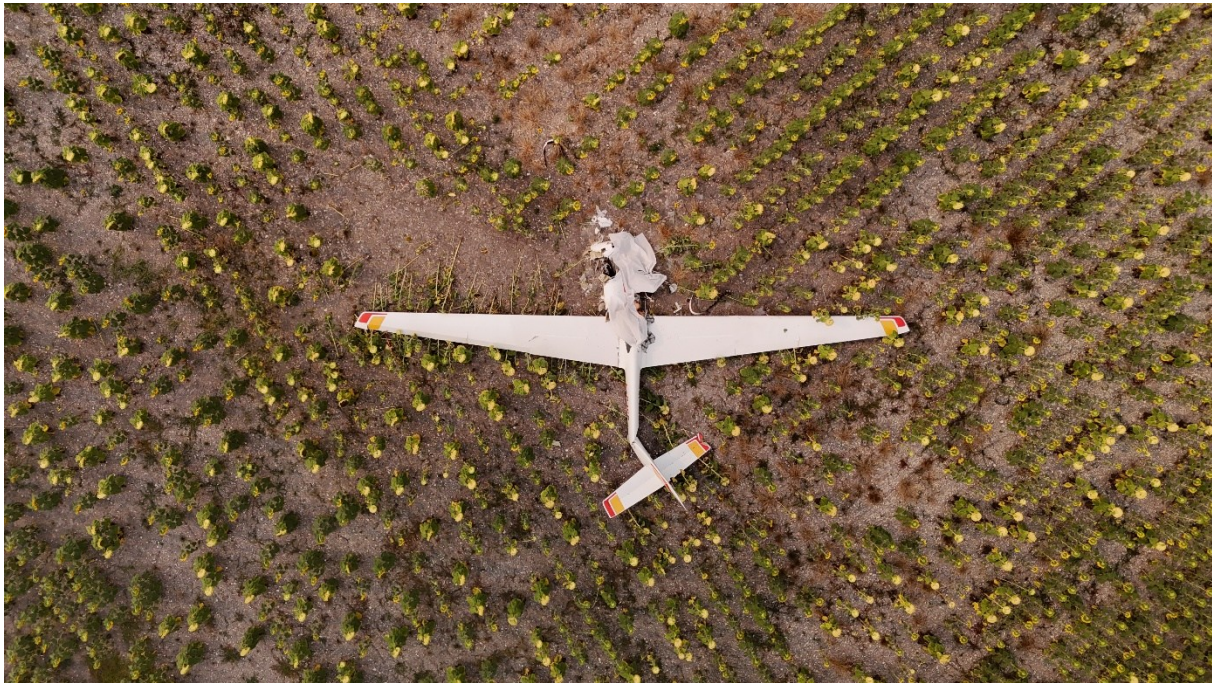
Un premier examen sur le site de l'accident a permis d'établir que le planeur a heurté le sol avec une assiette à piquer et en rotation autour de l'axe de lacet dans le sens antihoraire. Ces observations sont cohérentes avec une vrille à gauche au moment de l'impact avec le sol. Les aérofreins étaient rentrés.

*Figure 2 : vue aérienne de l'épave (Source : GTA)*

L'épave a été rapatriée et examinée en détail dans les locaux du BEA. L'examen des chaînes de commandes n'a pas montré de rupture antérieure à l'impact avec le sol. Aucune anomalie susceptible d'avoir contribué à la perte de contrôle n'a été observée.

Les deux poignées de largage des verrières ont été retrouvées sur la position verrière fermée et les deux harnais 5 points ainsi que les deux ceintures ventrales<sup>3</sup> ont été retrouvés en position fermé et verrouillé. Ces constatations indiquent qu'il n'y a pas eu tentative d'évacuation<sup>4</sup> en vol du planeur.

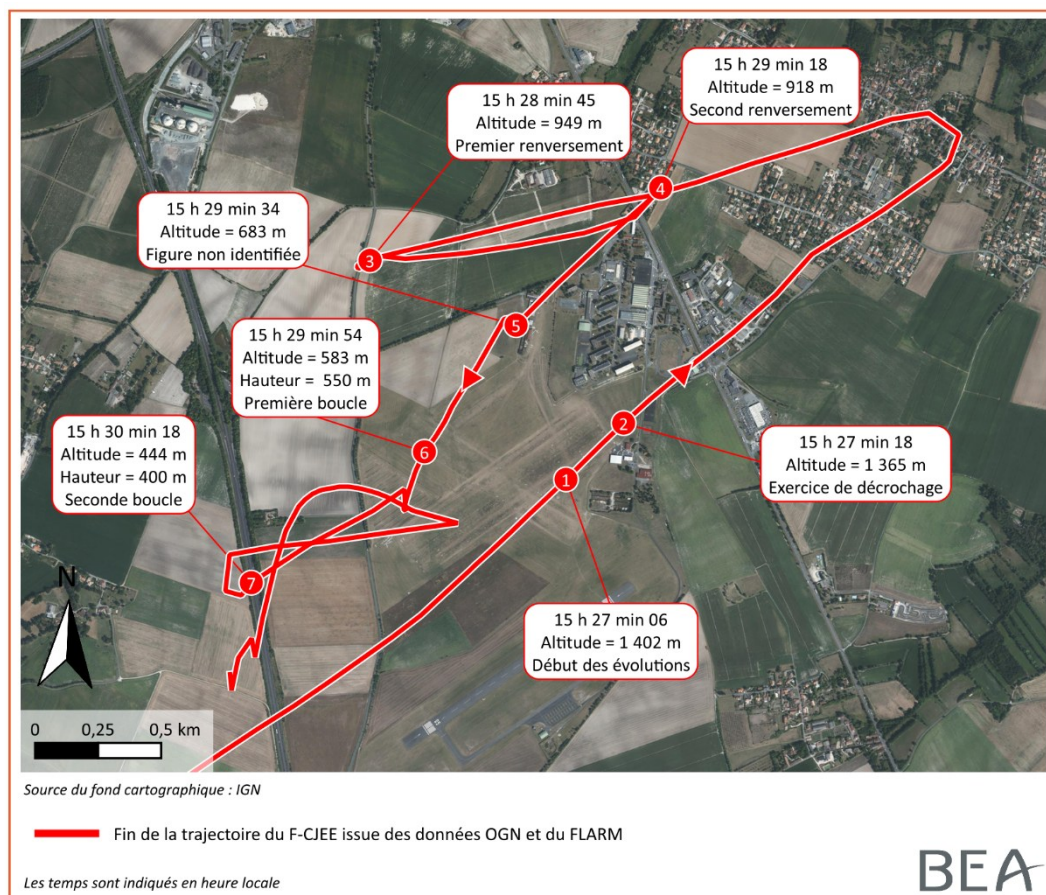
- les exercices de décrochage (voir **Figure 6**, point **2**) ;
- les deux renversements (points **3** et **4**) ;
- une évolution en ligne droite durant laquelle aucune figure n'a pu être identifiée (point **5**) ;
- la première boucle débutée à une hauteur d'environ 500 m (point **6**) ;
- le début de la seconde boucle précédant la perte de contrôle débutée à une hauteur d'environ 260 m de hauteur (point **7**).

Compte tenu du faible échantillonnage des points enregistrés et du caractère dynamique des évolutions après la perte de contrôle, il n'a pas été possible d'analyser la fin du vol. Le dernier point enregistré est à une hauteur d'environ 280 m, proche de la position de l'épave.

Figure 6 : figures possibles déduites de la trajectoire et du témoignage
