**Accident** survenu au SCHEMPP HIRTH - JANUS C  
immatriculé **F-CLUI**  
le lundi 23 octobre 2023  
à Bagnères-de-Luchon (31)

Heure	Vers 14 h 30 <sup>1</sup>
Exploitant	Aéroclub Aire sur Adour
Nature du vol	Instruction
Personnes à bord	Instructeur, élève pilote
Conséquences et dommages	Planeur fortement endommagé

**Atterrissage long, sortie longitudinale de piste, cheval de bois, en instruction**

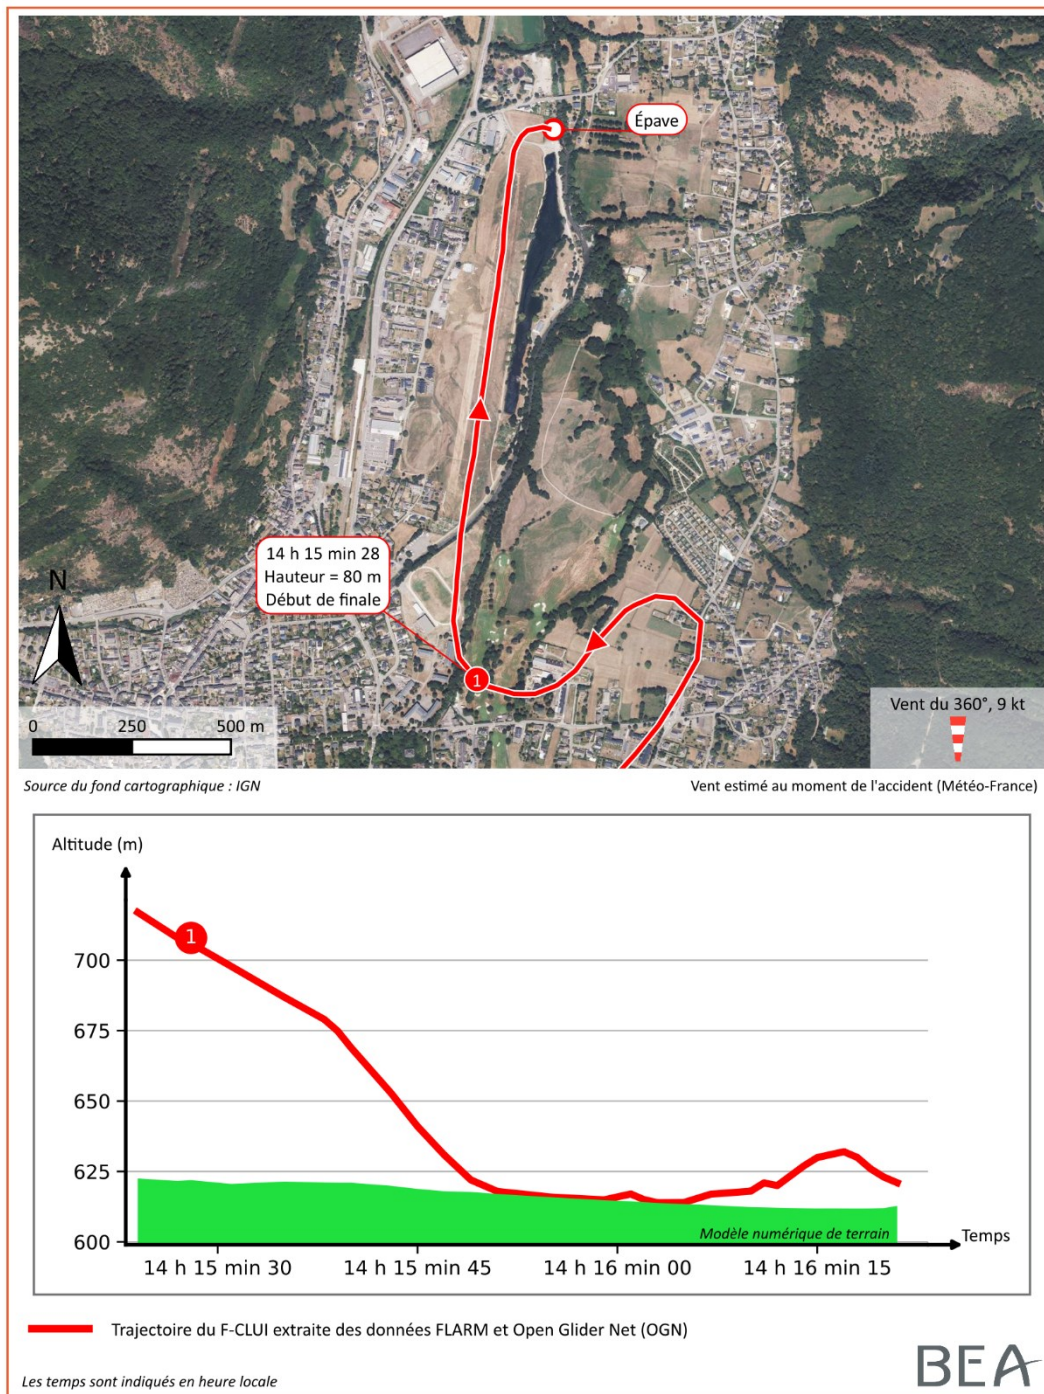
Figure 1 : trajectoire du F-CLUI

Il rejoint la fin de branche vent arrière pour la piste 01<sup>2</sup>. Il configure le planeur pour l'atterrissage. L'approche lui semble stabilisée avec une vitesse d'environ 115 km/h pour un point d'aboutissement au seuil de piste. Au moment de l'arrondi, l'instructeur est surpris de ne pas réussir à résorber la vitesse et atterrir. Le planeur survole la piste à un mètre au-dessus du sol puis rebondit à mi-piste. Arrivé en bout de piste, l'instructeur cabre pour éviter la clôture d'enceinte puis incline le planeur à droite. Le planeur touche le sol et fait un cheval de bois puis s'immobilise perpendiculairement à la piste. Le fuselage se rompt.

La vitesse sol a été estimée à partir des données OGN et FLARM du planeur. On observe une augmentation régulière de celle-ci lors de l'approche finale, jusqu'à un maximum d'environ 130 km/h lors de l'arrondi. La présence de rafales ne permet pas de déterminer avec précision la vitesse air du planeur lors de cette phase de vol ; si l'on considère une vitesse moyenne du vent du 360° de 9 kt, on peut estimer que la vitesse air a atteint 145 km/h lors de l'arrondi.

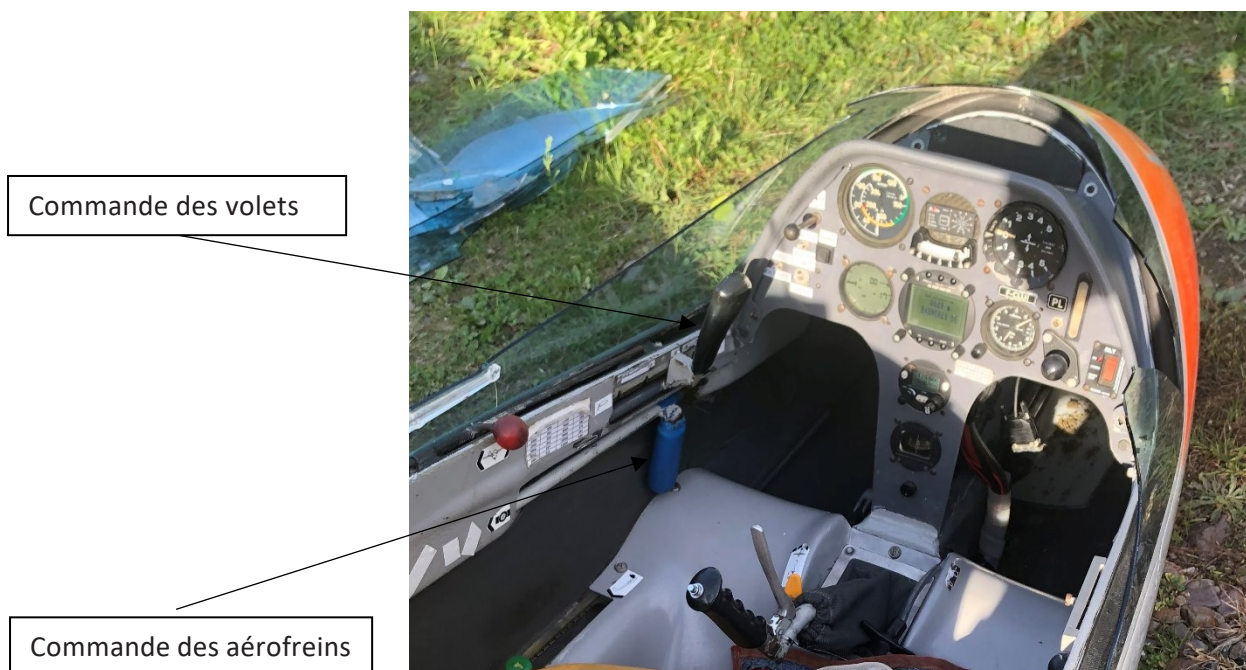
Figure 2 : photo de la cabine avant

La commande des aérofreins se trouve sur le côté gauche de la cabine, dirigée vers le bas. Lorsqu'elle est dans sa position avant, les aérofreins sont rentrés et verrouillés. Lorsqu'elle est tirée d'environ quatre centimètres, les aérofreins sont déverrouillés. Au-delà, les aérofreins sont sortis en fonction de la position de la commande. Il n'y a pas de cran. De l'expérience partagée par la Fédération Française de Vol en Planeur (FFVP) au cours de l'enquête, sur ce type de planeur, si l'on ne tient pas la poignée en position, les aérofreins peuvent se déplacer lentement vers la position rentrés.

La commande des volets est positionnée au-dessus de celle des aérofreins, dirigée vers le haut. Il y a cinq crans<sup>3</sup> pour les cinq configurations : atterrissage, +8°, 0°, -4° et -7°. Lorsque la commande est dans sa position avant, les volets sont en configuration atterrissage.

L'instructeur a interrompu le vol peu après le décollage, estimant que les conditions n'étaient pas adaptées à un vol d'instruction. Lors de l'approche finale, après avoir positionné les volets en configuration atterrissage, il a très probablement maintenu sa main sur la commande des volets au lieu de la remettre sur la commande des aérofreins. Les aérofreins, positionnés à mi-efficacité lors de l'étape de base, sont très probablement rentrés sans que l'instructeur s'en rende compte. Lors de l'arrondi, l'instructeur n'est pas parvenu à atterrir. Le planeur a rebondi et survolé la totalité de la piste. Après avoir passé la clôture en extrémité de piste, l'instructeur a incliné le planeur pour que l'aile droite touche le sol et que le planeur fasse un cheval de bois, afin de s'arrêter avant les obstacles.

En 2015, la FFVP a publié « [La confusion des commandes, comment s'en protéger](#) ».
