Accident survenu au planeur ROLLADEN SCHNEIDER - LS4
immatriculé **F-COKE**
le 15 août 2022
à Aillon-le-jeune (73)

Collision avec des arbres sur une ligne de crête, en vol de pente

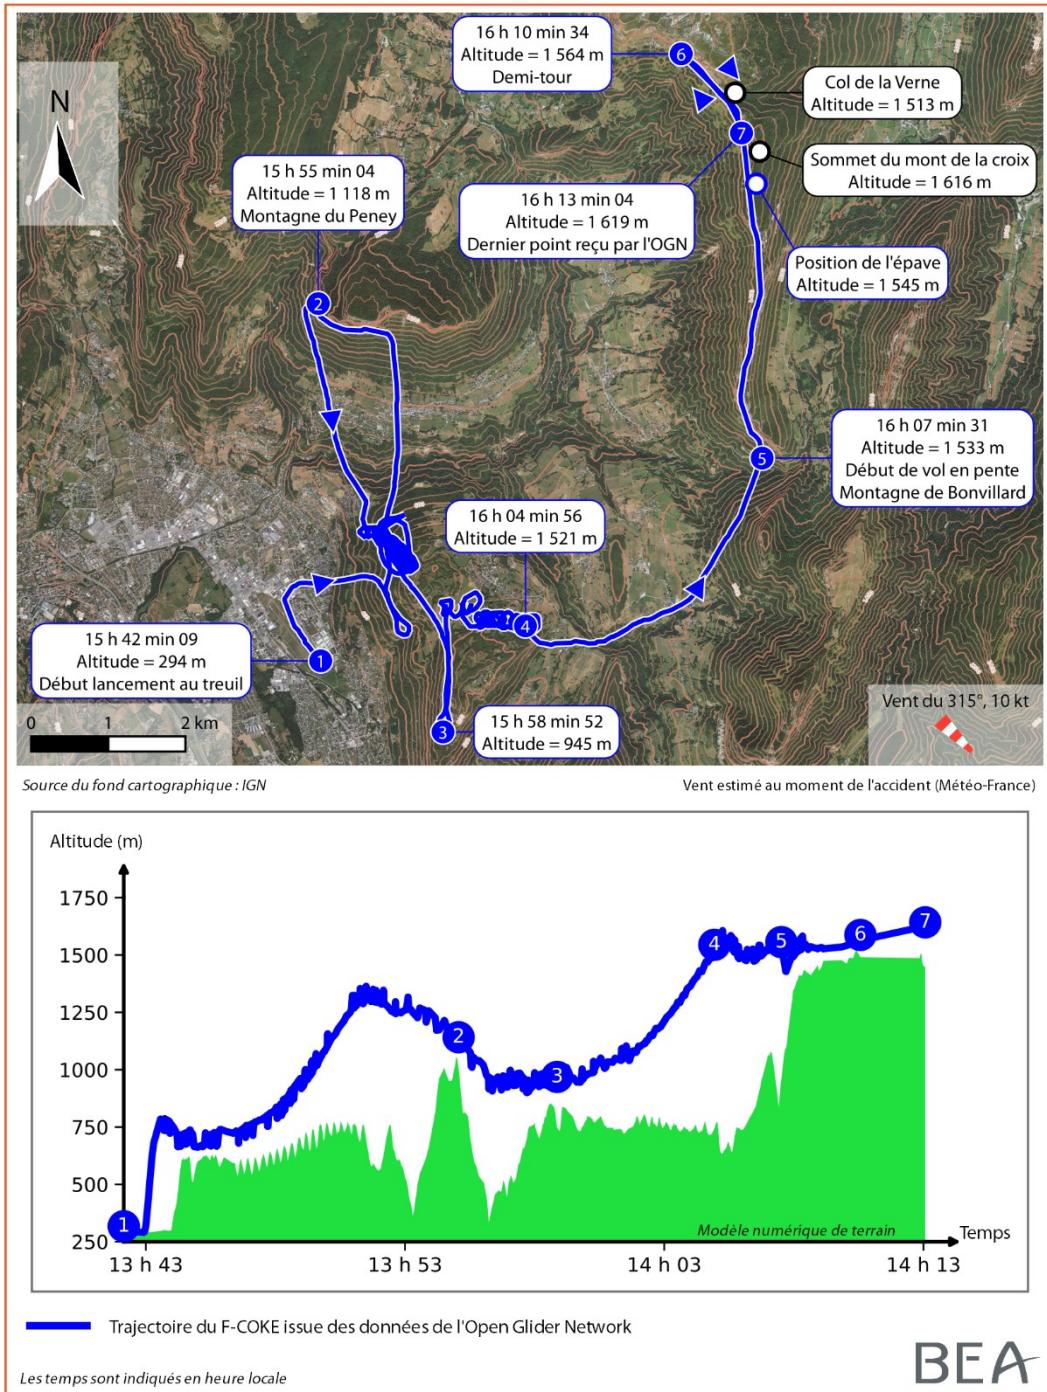
Le pilote décolle par treuillage (voir *Figure 1*, point ①) vers 15 h 45 de l'aérodrome de Chambéry – Challes-les-Eaux (73). Après avoir exploité une ascendance jusqu'à une altitude d'environ 1 350 m, le pilote se dirige vers la montagne du Peney ②, mais en l'absence d'ascendance, il revient vers l'aérodrome. Il parvient à exploiter une nouvelle ascendance jusqu'à 1 600 m ④ avant de se diriger vers le flanc ouest de la montagne de Bonvillard ⑤ et de cheminer en vol de pente vers le nord. Le pilote fait demi-tour ⑥ et toujours en vol de pente se dirige vers le sud. Alors qu'il vient de passer le col de la Verne (1 513 m) ⑦, l'aile du planeur accroche la cime des arbres situés sur la ligne de crête à proximité du sommet du mont de la Croix (1 616 m). Le planeur déstabilisé entre en collision avec les arbres puis le sol dans la forêt. Le pilote, légèrement blessé, parvient à prévenir par téléphone l'aéroclub et aider les secours à le localiser.

Figure 1 : trajectoire du vol suivie par le pilote (Source : BEA)

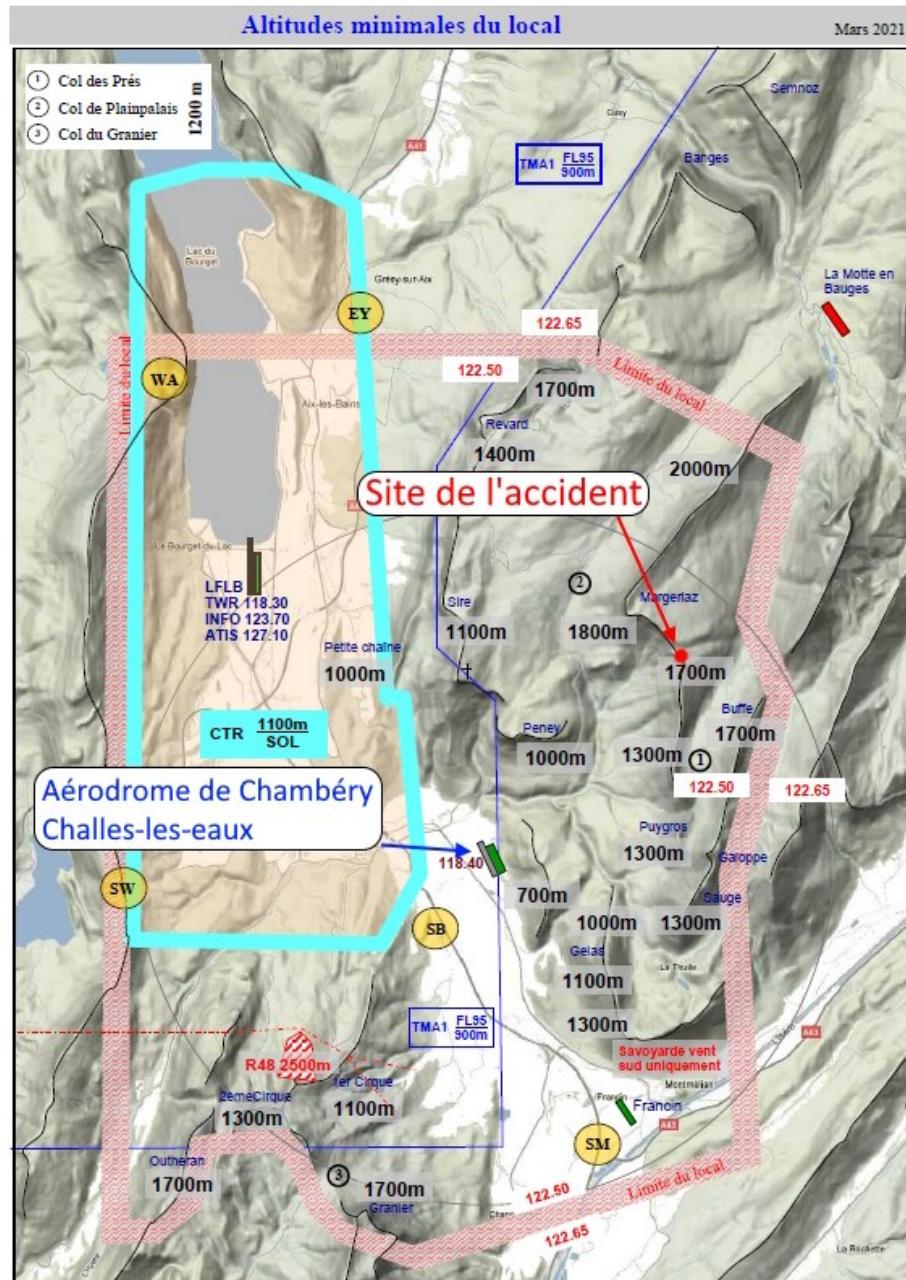
Le CSVVA, compte tenu de l'environnement montagneux autour de l'aérodrome, a défini sur une carte de la région les limites du vol local ainsi que les altitudes minimales à respecter par les pilotes en divers points caractéristiques. Les pilotes non brevetés et titulaires du « Pass » doivent évoluer dans le volume du vol local défini sur la carte. Le vol de l'accident s'est déroulé dans les limites latérales du local. Cependant la faiblesse des ascendances rencontrées lors du vol de pente le long du flanc ouest de la montagne de Montvillard a conduit le pilote à descendre au niveau de l'altitude plancher de la zone de vol local définie par le club.

Figure 2 : carte « Altitudes minimales du local » (Source : CSVVA, annotée par le BEA)
