**Accident** survenu au planeur SCHEMPP HIRTH - NIMBUS 2  
immatriculé **F-CPAT**  
le 16 août 2022  
à Gruffy (74)

**Collision avec des arbres lors d'un atterrissage en campagne**

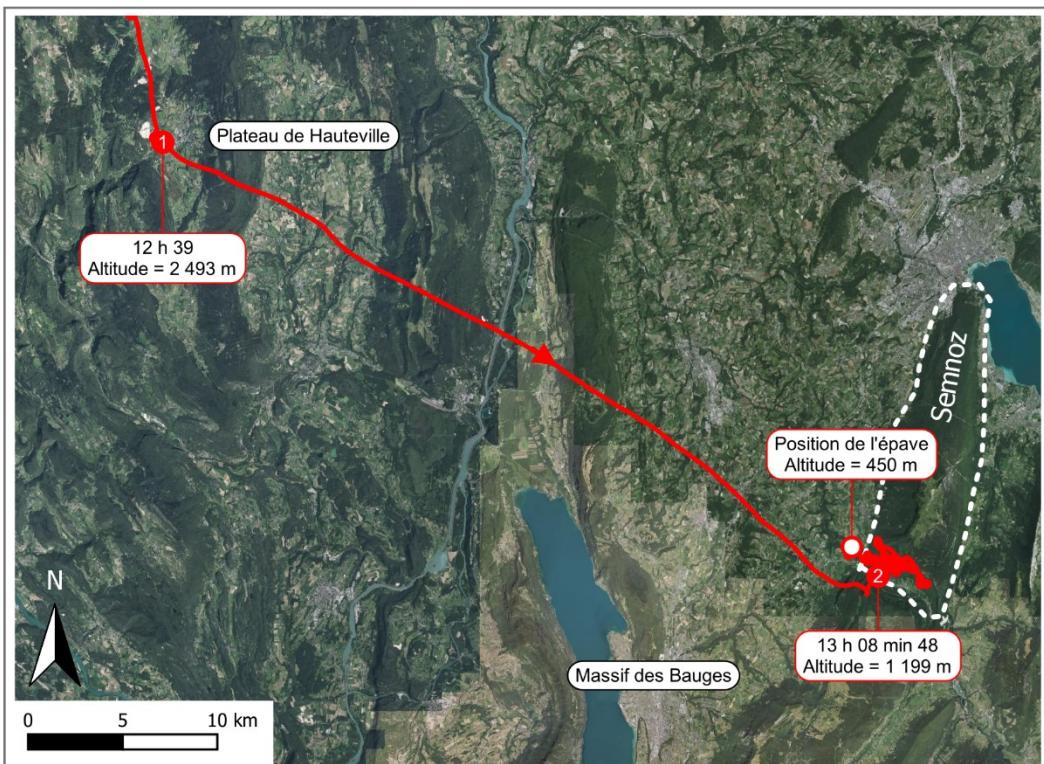
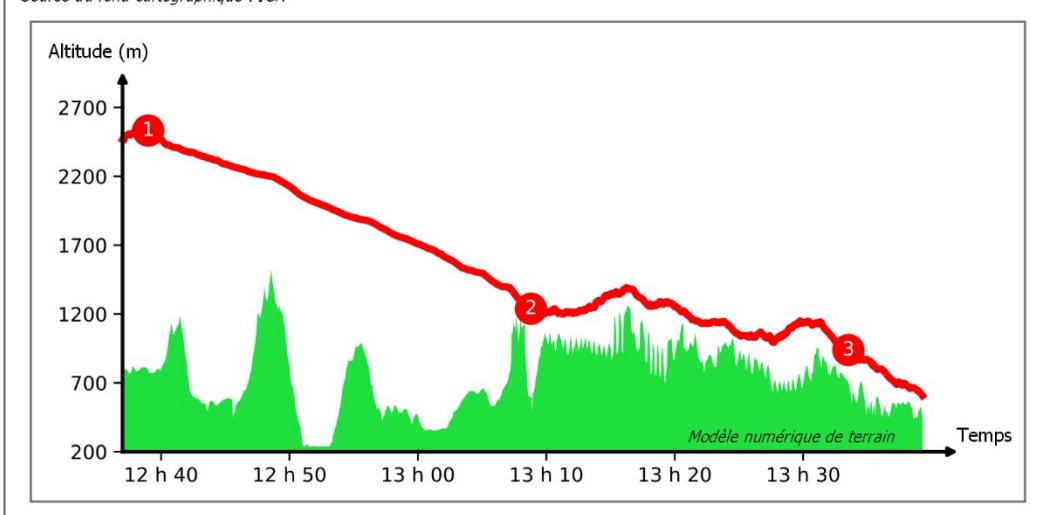
Figure 1 : trajectoire du vol

Le pilote décolle en remorqué à 11 h 45 de l'aérodrome d'Oyonnax (01). Il se dirige vers le sud jusqu'au Plateau d'Hauteville qu'il atteint à une altitude d'environ 2 500 m à 12 h 40 (voir *Figure 1*, point 1). Puis il vire au sud-est vers le massif des Bauges, l'altitude du planeur diminuant progressivement. Il entre dans le massif vers 13 h et atteint quelques minutes plus tard le versant sud-ouest de la montagne du Semnoz, à une altitude d'environ 1 200 m, correspondant à une hauteur de l'ordre de 650 m par rapport à la vallée (point 2). Le pilote effectue des évolutions sur le versant sud-ouest pendant plus de trente minutes tandis que le planeur perd progressivement de l'altitude.

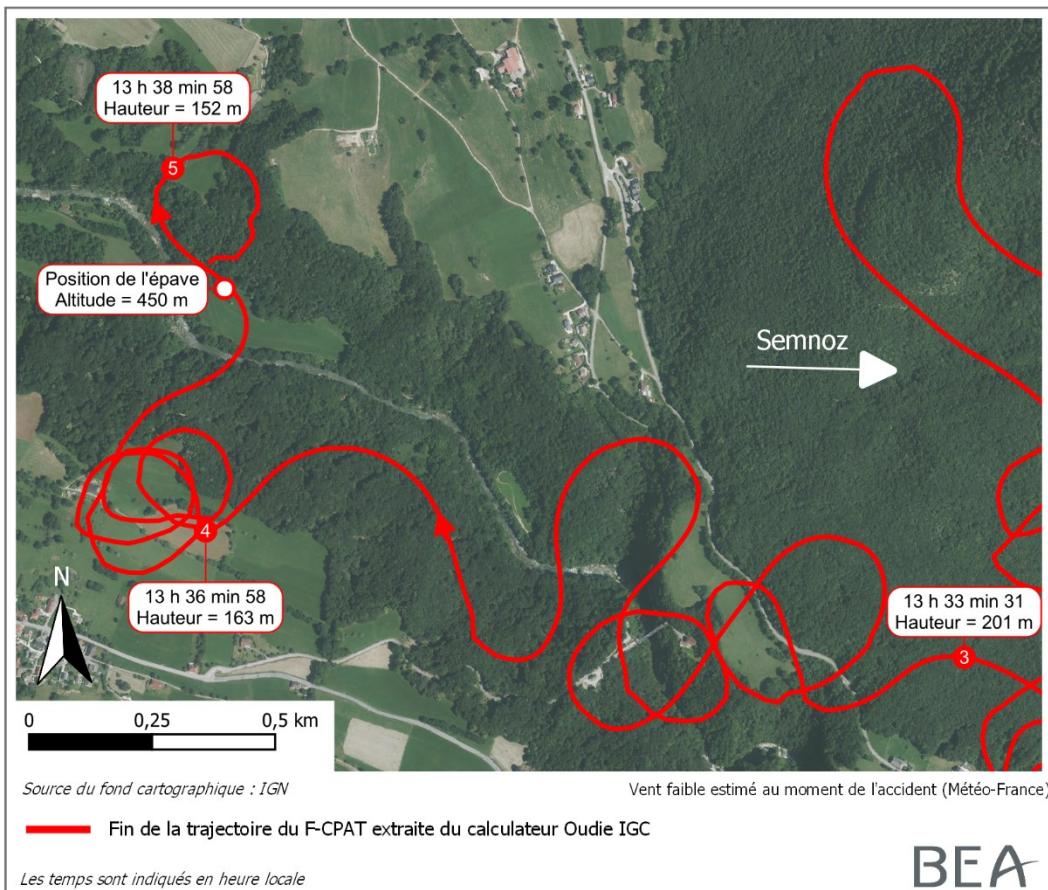
Figure 2 : trajectoire de la fin du vol

À une altitude d'environ 900 m (hauteur de 450 m par rapport à la vallée) (voir *Figure 2*, point 3), le pilote s'éloigne de la pente et se dirige vers la vallée, en poursuivant les évolutions. Le planeur continue à descendre. Le pilote effectue une série de spirales dans la vallée à une hauteur d'environ 160 m (point 4) avant de se diriger vers le nord sur une distance d'environ 600 m. Il réalise ensuite un demi-tour par la droite au-dessus d'un bois, en descente (point 5), puis semble débuter à nouveau un virage à droite. Le planeur entre en collision avec les arbres quelques secondes plus tard.

Les dernières positions GNSS enregistrées montrent que le planeur était en virage quelques secondes avant sa collision avec la végétation.
