Accident survenu au ROLLADEN SCHNEIDER LS6-18w immatriculé **F-CPRN** le lundi 5 août 2024 à Argentine (73)

Heure	Vers 15 h 45 ¹
Exploitant	Association Aéronautique Provence Côte d'Azur (AAPCA), Les Planeurs du Pays de Fayence
Nature du vol	Navigation
Personne à bord	Pilote
Conséquences et dommages	Pilote grièvement blessé, planeur détruit

Tentative d'atterrissement en campagne, collision avec le sol

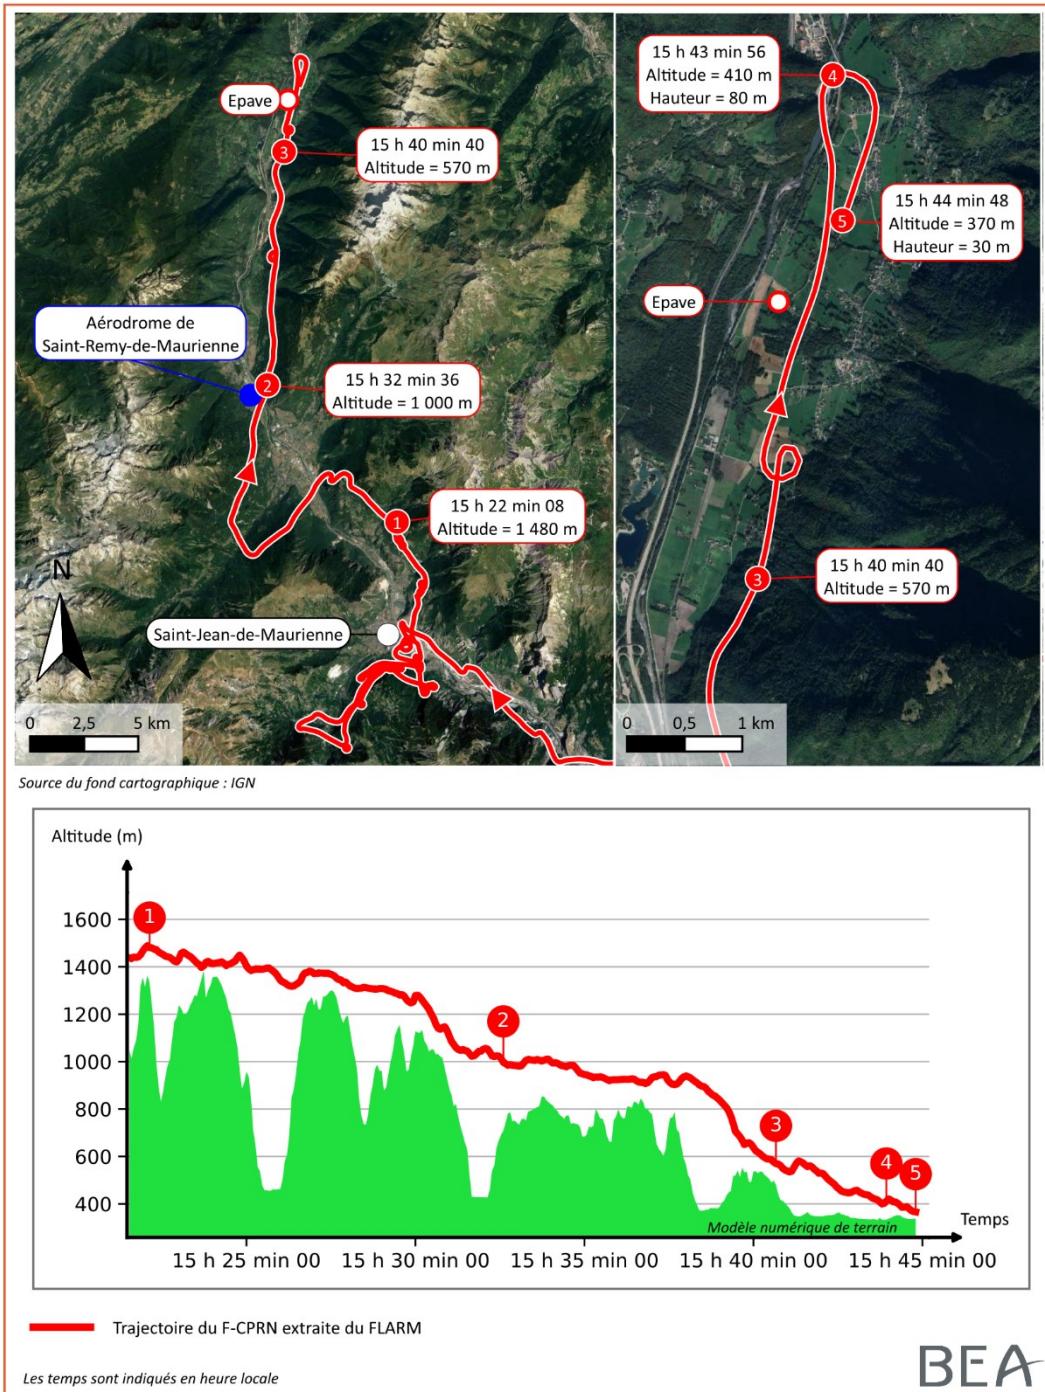
Figure 1 : trajectoire du F-CPRN

Le pilote décolle à 11 h 26 en remorqué de la piste 10L de l'aérodrome de Fayence - Tourrettes (83). Il se dirige vers le nord, traverse les Alpes du Sud et entre vers 14 h dans la vallée de la Maurienne, à une altitude d'environ 2 700 m. Il atteint Saint-Jean de Maurienne environ 45 minutes plus tard à une altitude de 770 m (soit 240 m de hauteur par rapport à la vallée) et y recherche des ascendances pendant une trentaine de minutes. Il quitte le secteur à une altitude d'environ 1 000 m et poursuit vers le nord en longeant le versant exposé sud-ouest du relief. Il exploite alors une ascendance sur la pente, ce qui lui permet d'atteindre 1 480 m d'altitude (voir Figure 1, point ①). Il bifurque ensuite vers la gauche dans une vallée au sud-ouest, puis revient dans la vallée initiale pour reprendre une trajectoire vers le nord. Au cours de cette manœuvre, le pilote survole l'aérodrome de Saint-Rémy de Maurienne, et l'altitude du planeur diminue jusqu'à 1 000 m (point ②). L'altitude continue ensuite de diminuer progressivement, puis plus nettement avec une vitesse verticale atteignant -5 m/s. À une altitude de 570 m (soit 215 m de hauteur par rapport à la vallée, point ③), à environ 2,5 km du lieu de l'accident, le pilote s'écarte du relief. Il effectue un demi-tour à une altitude de 410 m (hauteur 80 m, point ④). Le dernier point enregistré se situe à une distance de 900 m du lieu de l'accident et à une hauteur de 30 m (point ⑤).

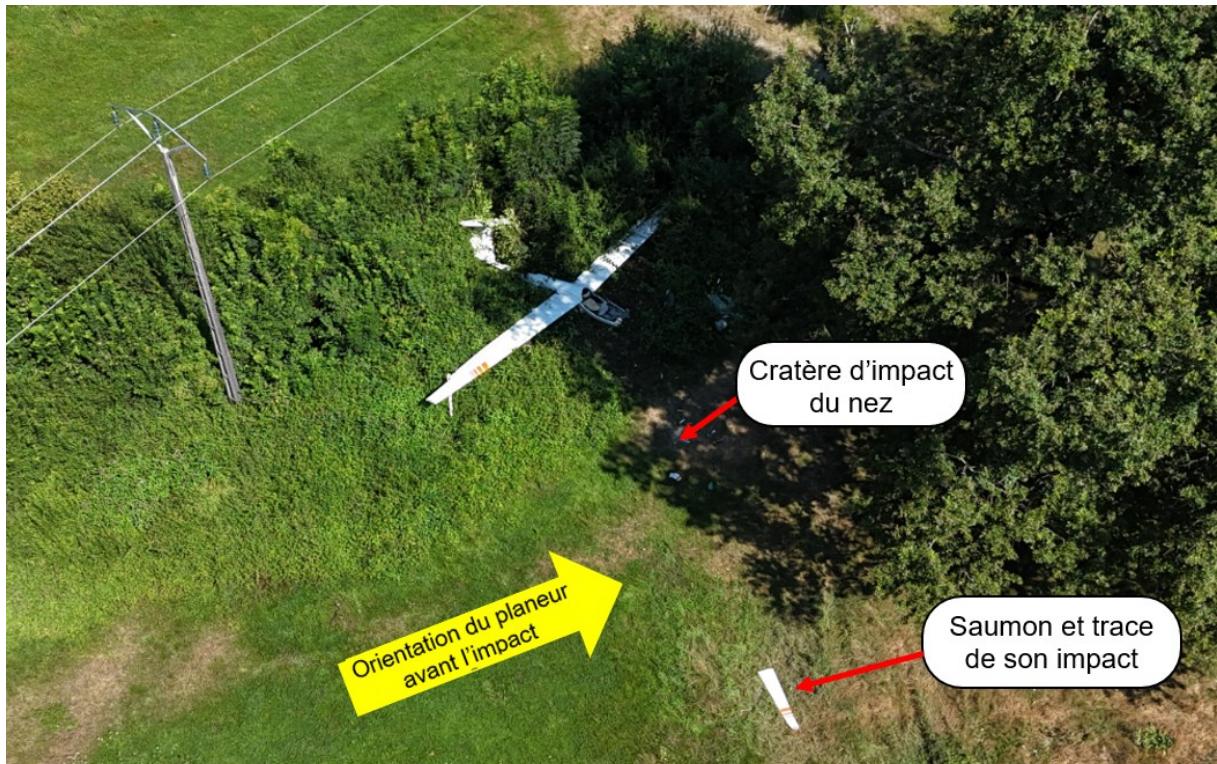
Figure 2 : photo du site de l'accident (Source : GTA, annotations BEA)

L'épave est complète et repose sur le ventre. Elle se trouve entre un grand chêne et une ligne électrique sur lesquels aucune trace d'impact n'a été observée.

Deux traces d'impact avec le sol, distantes de l'envergure d'une aile, sont visibles dans le champ à proximité de l'épave :

- une trace d'impact d'environ un mètre de longueur, correspondant à l'impact du saumon de l'aile droite avec le sol et sur laquelle on retrouve le saumon ;
- un petit cratère correspondant à l'impact du nez du planeur avec le sol.

Il est probable que le planeur a heurté le sol avec une assiette à piquer supérieure à 30°, une inclinaison à droite et un cap orienté environ au 030°. Il a ensuite pivoté par un mouvement en lacet à droite avant de s'immobiliser.

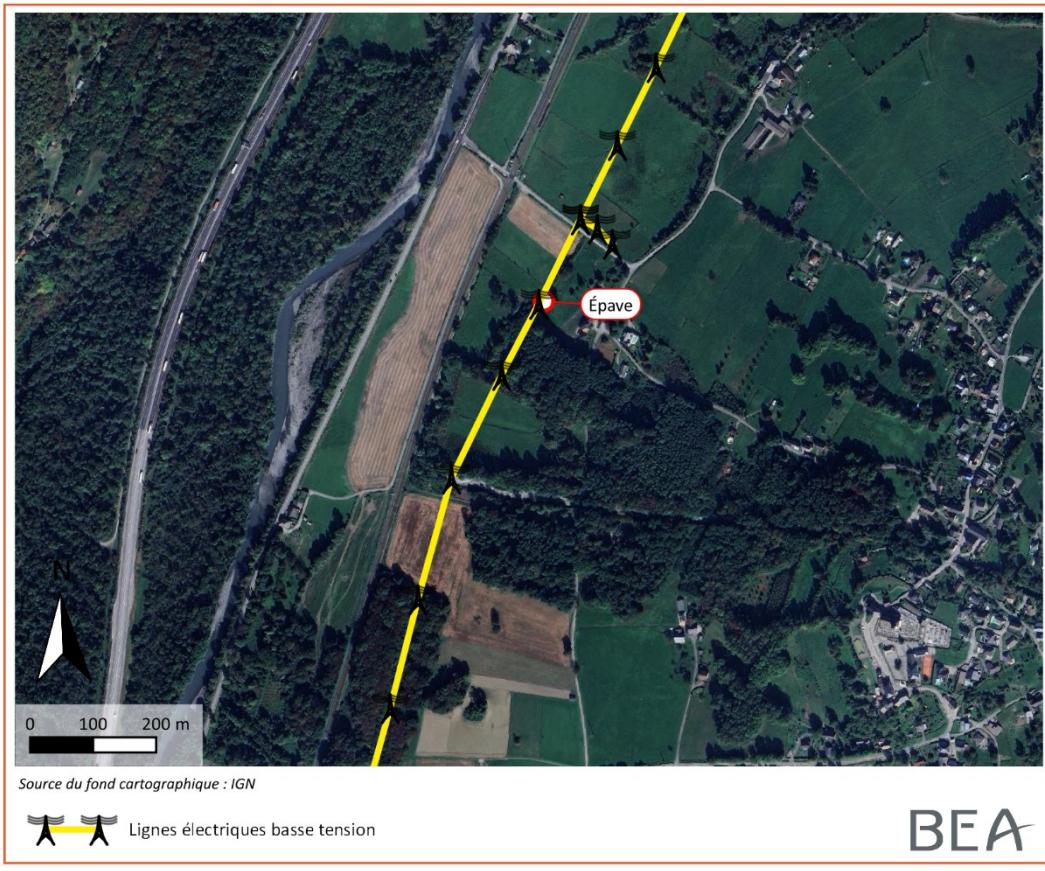
Figure 3 : site de l'accident

Le site de l'accident est entouré de champs dont la plupart sont clôturés et de nombreuses lignes électriques basse tension. L'aérodrome de Saint-Rémy de Maurienne se situe à environ 14 km au sud. Un champ sur la commune d'Aiton, situé à environ 12 km au nord-ouest, est répertorié dans le Guide des aires de sécurité dans les Alpes (édition 4.1).
