Accident survenu au planeur¹ SCHEMPP HIRTH - JANUS CM
immatriculé **F-CVAS**
le jeudi 25 août 2022
à Albertville (73)

Heure	À 13 h 12 ²
Exploitant	Privé
Nature du vol	Local
Personnes à bord	Pilote et passager
Conséquences et dommages	Pilote et passager décédés, planeur détruit

Panne moteur lors du décollage en autonome, perte de contrôle en montée initiale, collision avec le sol

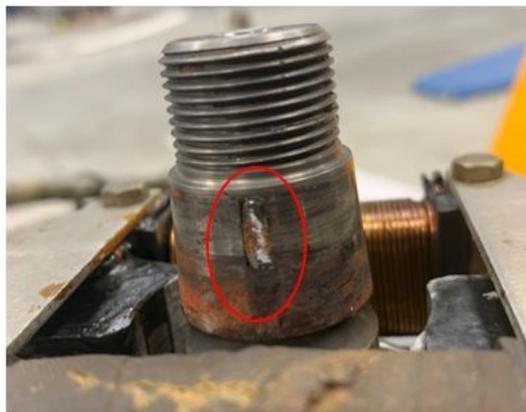
- une perte de la liaison mécanique entre le rotor du générateur électrique et le vilebrequin, due à une rupture de la clavette participant à la liaison entre le rotor et le vilebrequin ;
- un desserrage de l'écrou assurant le serrage du rotor sur l'extrémité conique du vilebrequin et l'absence de traces de frein filet de type Loctite ;
- des traces de frottements (de type *fretting*) sur toute la surface de contact entre le rotor et le vilebrequin, témoignant d'un desserrage progressif de l'écrou.

La clavette aura ainsi été soumise, à chaque démarrage du moteur, à des efforts de cisaillement en raison du desserrage progressif de l'écrou. Ces efforts ont très probablement entraîné la rupture de la clavette au cours du vol et ainsi provoqué le dysfonctionnement du dispositif d'allumage (arrêt de la rotation du rotor du générateur électrique) et, par conséquent, l'arrêt du moteur en vol.

Figure 3 : clavette cisailée à l'extrémité du vilebrequin (Source : BEA)
