Accident survenu au SCHEMPP HIRTH - ARCUS
immatriculé **F-CVMP**
le samedi 22 juillet 2023
sur le Puigmal (66)

Heure	Vers 12 h 40 ¹
Exploitant	Centre de vol à voile de Montpellier Pic Saint-Loup
Nature du vol	Vol local
Personnes à bord	Pilote et instructeur
Conséquences et dommages	Instructeur blessé, planeur fortement endommagé

Collision avec le relief, en vol de pente, en instruction

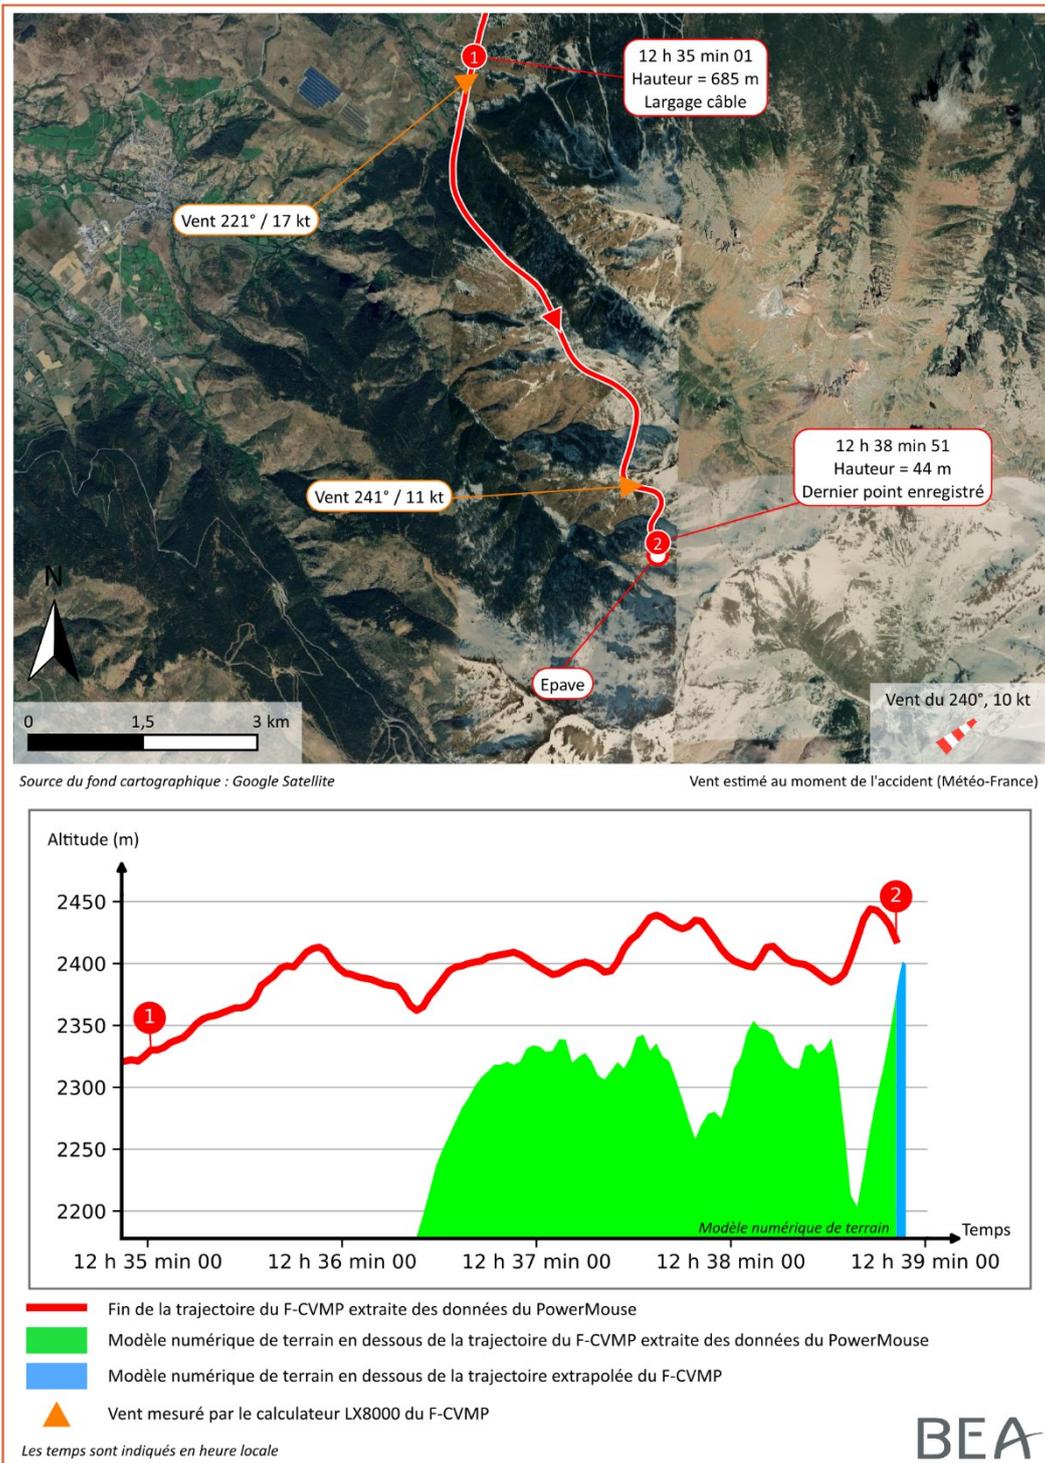
L'instructeur et le pilote en situation d'instruction, décollent en remorqué de l'aérodrome de La Llagonne - La Quillane (66) à 12 h 29. Ils larguent le câble à 12 h 35 (voir **Figure 1**, point ①) vers 2 300 m d'altitude et cheminent vers le sud, le long des reliefs de la rive droite de la vallée de Llo.

Figure 1 : fin de la trajectoire du F-CVMP (Source : BEA)

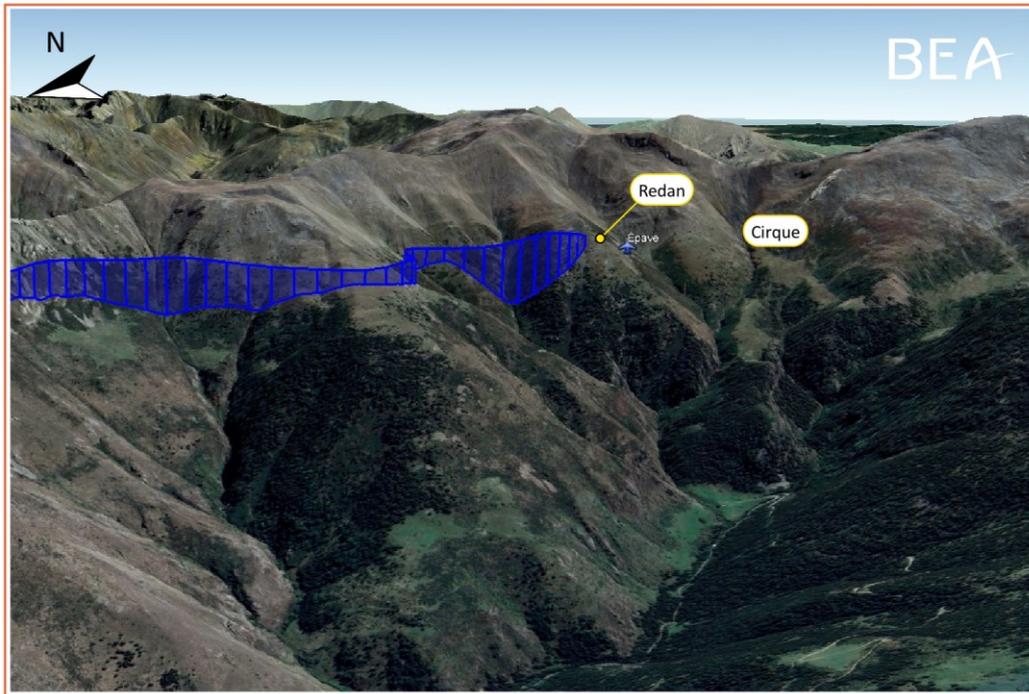
Figure 2 : vue 3D de la fin de la trajectoire du F-CVMP (Source du fond carte : Google Earth)

Après environ cinq minutes de vol de pente, avec des conditions aérologiques difficilement exploitables pour gagner de l'altitude, l'instructeur s'est rapproché d'un redan à faible hauteur. Le planeur s'est alors trouvé sous le vent dans la partie descendante du courant de sud-ouest. Il ne restait plus de marge à l'instructeur pour dégager vers la vallée. Il a perdu le contrôle de la trajectoire du planeur et n'a pu éviter la collision avec le sol.

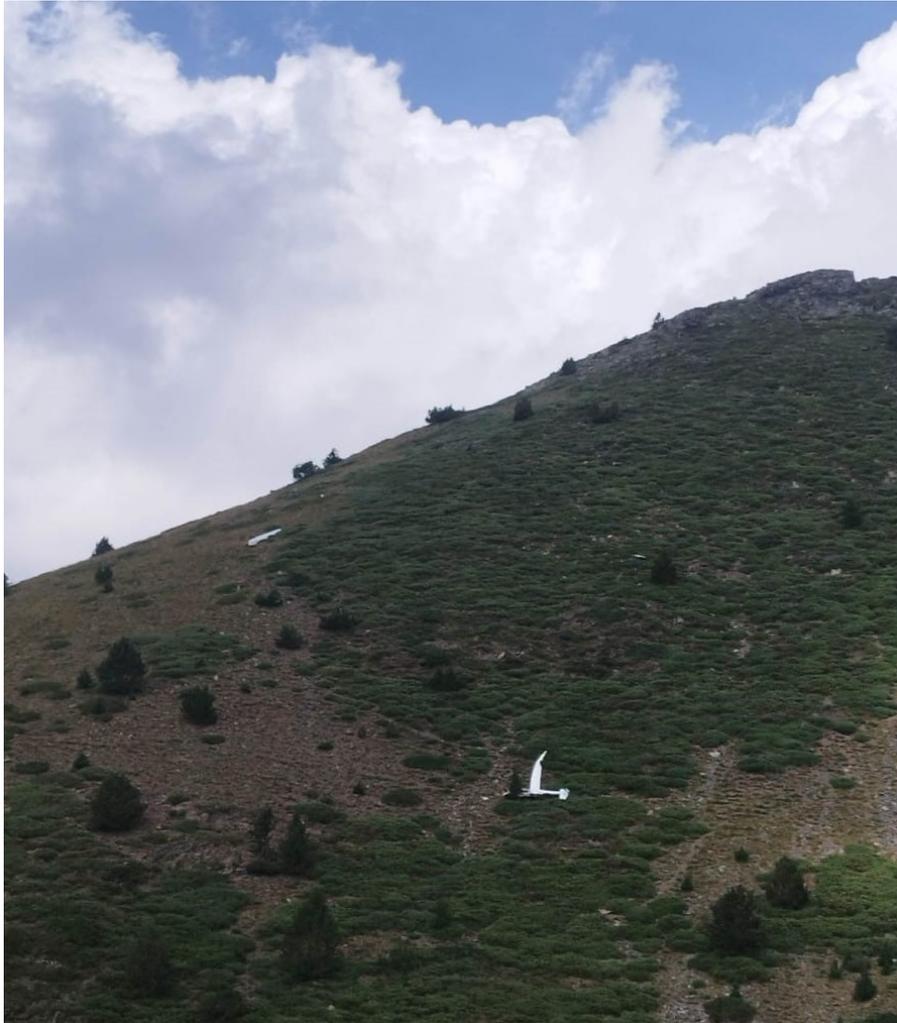
L'épave repose à 2 400 m sur une pente forte recouverte d'herbe, de pierres et de quelques arbres. La cellule et l'aile droite, toujours solidaire du fuselage, sont calées contre un arbre. L'aile gauche repose à une cinquantaine de mètres au-dessus de l'épave (voir **Figure 3**).

L'accessibilité étant limitée, les enquêteurs du BEA ne se sont pas déplacés sur le site. Aucun dysfonctionnement n'a été identifié lors de l'examen de l'épave réalisé après son déplacement. Les pilotes n'ont fait état d'aucun comportement anormal du planeur avant l'accident.

Figure 3 : position de l'épave (Source : Gendarmerie)
